## 平成16年（2004年）新潟県中越地震による農業用フィルダムの被害

向後雄二\*

# Damages of Embankment Dams for Irrigation due to the Mid Niigata Prefecture Earthquake in 2004

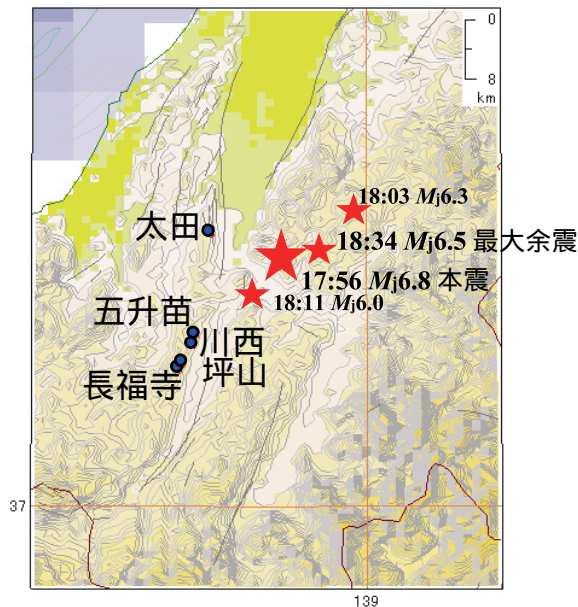
Fig.1 震央と被災した5ダムの位置関係

Fig.1は今回の地震でマグニチュード6以上の地震の震央とここで報告する5ダムの位置関係を示している。太田ダムを除く4ダムは比較的近接していて、これらのダムに対して震央は北東の方向に位置している。本震の震央である大きな星印までは、太田ダムが最も近く、水

平距離にして10km程度であり、最も遠い長福寺ダムでも20km程度であった。太田ダムのある小千谷市では、震度6強、その他の4ダムの所在地である川西町では、震度6弱が観測された。

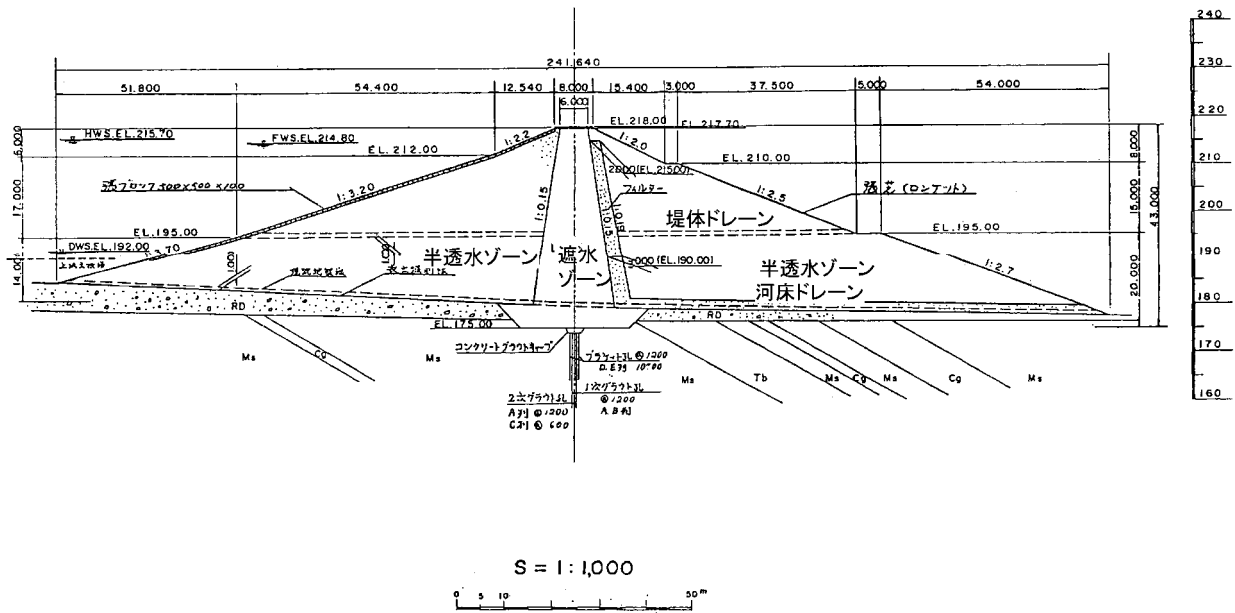
Fig.2 川西ダムの標準断面図  
Cross section of Kawanishi dam

このダムは、完成年次も今回の5ダムで最も古いことから、耐震性の面で現在のダムの設計思想との違いが見られた。標準断面および平面図をFig.2および3に示す。Photo 1より明らかなように、このダムでは、上下流ともその斜面勾配が高標高で急になっている。このような設計は耐震上好ましくなく、1980年代以降には用いられなくなっている。また、Fig.2より、このダムは中心遮水型ゾーンダムであるが、アースダムに近い構造を持っている。

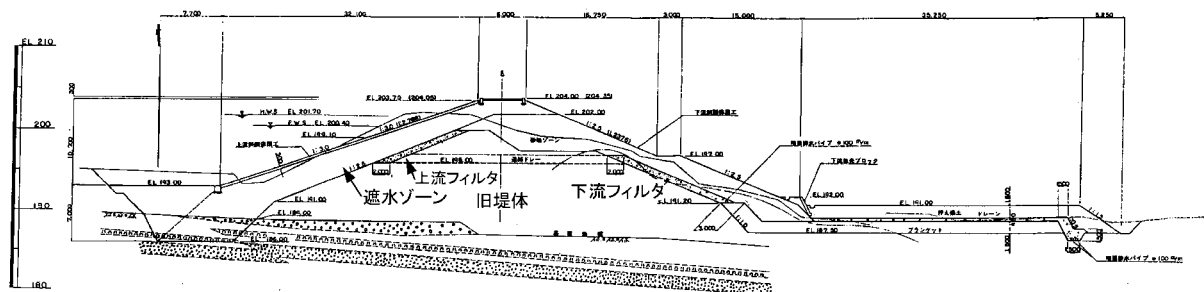
Fig.4 五升苗ダムの標準断面図  
Cross section of Gosyonae dam

五升苗ダムは、Fig.4に示したように旧堤の前面に遮水部を貼り付けて嵩上げた傾斜遮水ゾーン型アースフィルダムである。諸元はTable 1の通りである。

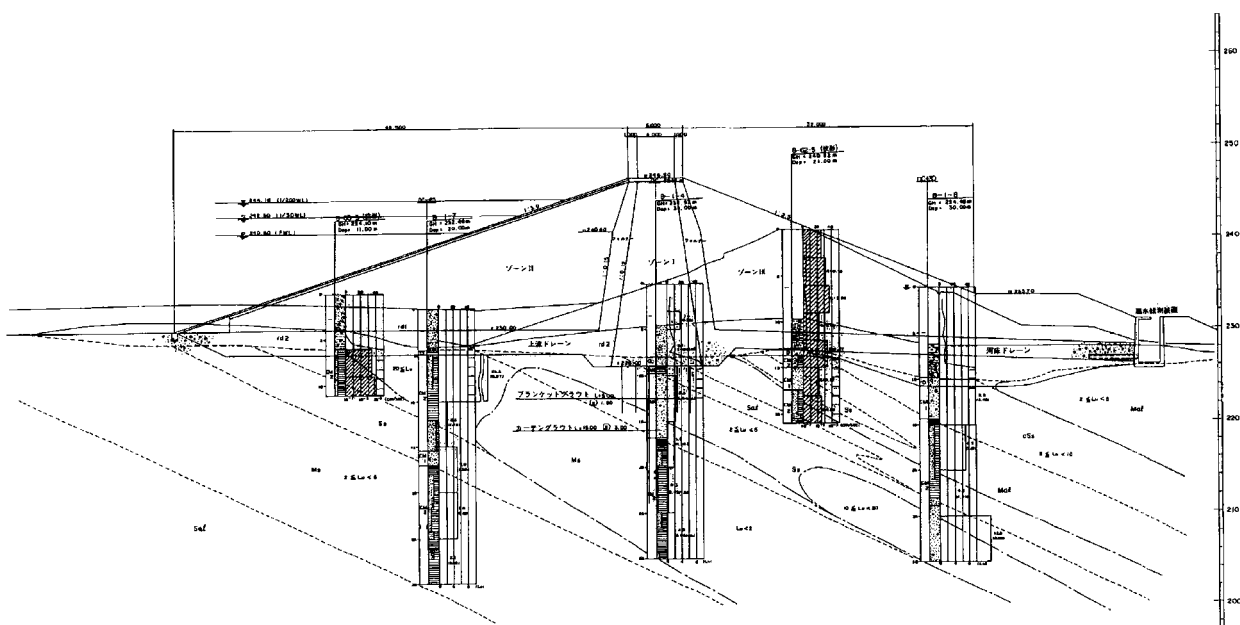
Fig.5 坪山ダムの標準断面図  
Cross section of Tsuboyama dam

坪山ダムは、Fig.5に示したように旧堤体を下流側に取り込むように築堤された中心遮水型ゾーンダムである。諸元はTable 1の通りである。

堤体下流斜面に亀裂を伴う変状が数箇所見られた。天端では大きな沈下が見られ、右岸洪水吐取り付け部ではその沈下は約12cm程度に達した。上流についてはブロックに変状（Photo 12）が見られた。また、下流斜面で、クラック（Photo 13）が数箇所認められた。管理棟は左岸の下流斜面に盛土して設けられたが、この盛土の下流面へのはらみ出しのために、基礎部でクラック等（Photo 14）が生じた。

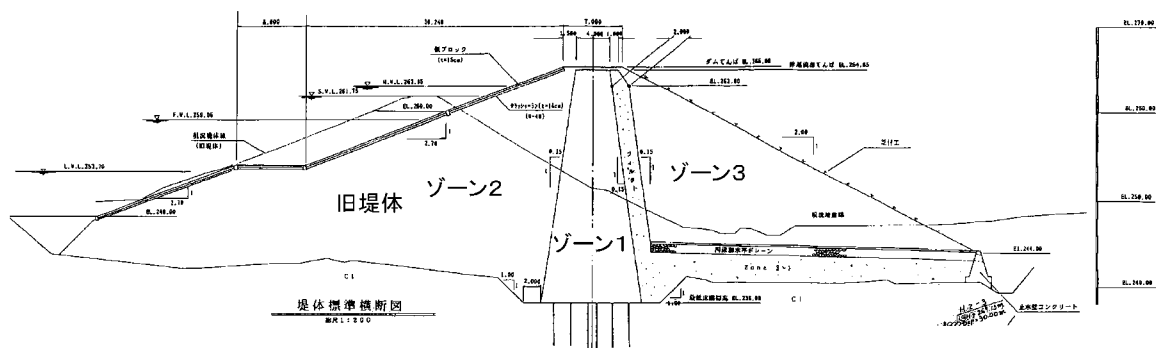
Fig.6 長福寺ダムの標準断面図  
Cross section of Chofukuji dam

長福寺ダムは、Fig.6に示したように旧堤体の下流側に築堤された中心遮水型ゾーンダムである。諸元はTable 1の通りである。

堤体の沈下、天端での上下流方向のクラックおよび洪水吐取り付け部（Photo 15）での段差が認められた。堤体沈下は比較的大きく10cm程度であった。
