平成16年（2004年）新潟県中越地震による農業用水路の被害

浅野 勇*・向後雄二*・林田洋一*・井上敬資**

キーワード：農業用水路, 災害調査, 平成16年(2004)年新潟県中越地震

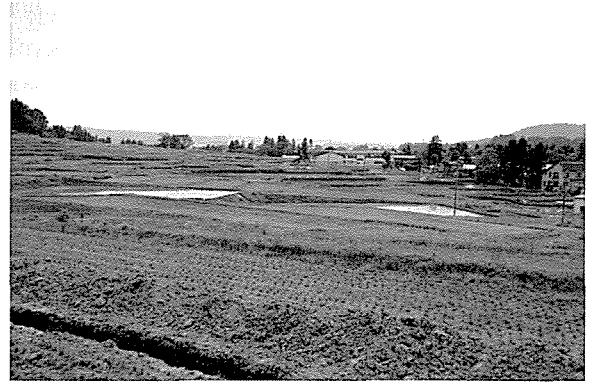
Photo 5 上片貝地区の水田
A view of paddy field in Kamikatagai area

被災地点は、越後川口ICから1.5kmほど信濃川を下った左岸河岸段丘に位置する階段状の水田である。震央からの距離は約4km、推計震度は震度6強以上である。Photo 5に被災した水田地帯を遠望した写真を示す。この地区は小千谷市の中でも農地・農業施設の被害が集中した地域である。特徴的な被災形態は、水田法面の崩壊であった。現地調査時点では、被災した法面の多くが復旧されていたが、復旧箇所が多さから地震による法面崩壊の多さを伺うことができた。未復旧の法面崩壊の一例をPhoto 6に示す。

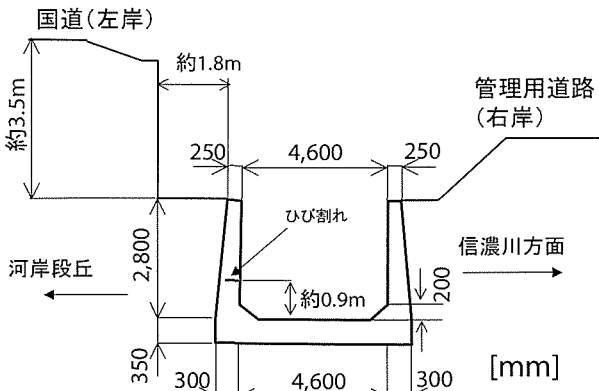
Fig.7 水路横断面図
Cross section of the canals

ム型水路である。水路横断面図をFig.7に示す。解体工事の記録から、鉄筋はD16@250のダブル配筋と推定される。この幹線は、昭和54年度から平成7年度に実施された国営信濃川左岸二期農業水利事業により、コンクリート3面張水路から鉄筋コンクリートフルーム型水路に改修されており、水路建設からの経過年数は20~25年と思われる。

Photo 8に水路の被災状況を示す。国道側の水路側壁にはインパト表面から約0.9mの高さに水平ひび割れが発生していた。この水平ひび割れは、国道側の水路側壁のみに発生し、その延長は最大で45mに達した。盛土が水路に近接しかつ盛土標高が高い区間に水平ひび割れが集中していることから、盛土による土圧が原因となり、側壁に曲げひび割れが発生したと推定できる。

曲げひび割れ発生後の水路の応急処置としては、Photo 9に示すように丸太を用いた切梁で水路側壁の倒れ込みを防止した。丸太は後にH鋼に交換された。以上の応急復旧により、平年より1ヶ月遅れの2005年5月から農業用水の通水が再開された。通水機能の面では、水路の損傷は修復可能な範囲に収まっていたと考えられる。水路の本格復旧工法としては、側壁背面に鋼矢板を打込み、側壁を取り壊した後に、新たな側壁をコンクリートで打ち直す鋼矢板土留め工が採用された。旧側壁は、水平ひび割れの下部をコンクリートカッターで切断し、

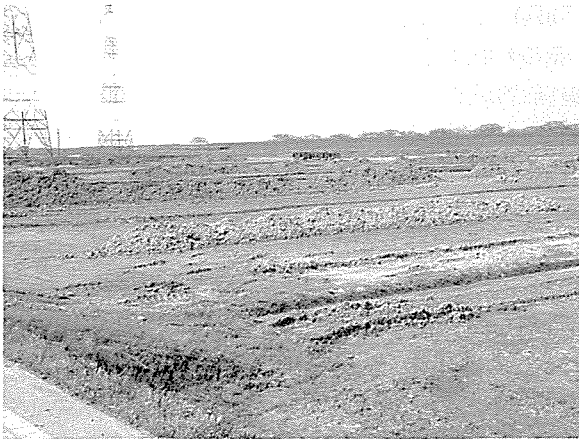
Photo 14 岩野地区の状況
A view of Iwano area

岩野地区の水田では液状化が広範囲に発生し、排水路に大きな被害が生じた。この地区では、水路以外にも田面への積砂、田面の沈下・隆起、農道の損傷、陶製暗渠の浮上・損傷等の被災が多数発生した。Photo 14に岩野地区を遠望した写真を示す。田面では、積砂の撤去及び整地が行われていた。Photo 15に被災した排水路の復旧状況を示す。排水路にはベンチフリューム水路が多く用いられていた。液状化により地盤の支持力が低下したために、至る所でフリューム本体の傾斜、沈下・浮上が観察された (Fig.9)。また、フリューム本体が移動・変形したため、周辺地盤から土砂がフリューム内に流入し、水路断面を閉塞し、排水機能が大きく低下した箇所が多く見られた (Photo 16)。土砂が流入したフリューム本体の多くは無損傷であり、損傷度の小さなフリュームは、復旧工事において再利用された。一方、側壁あるいはインバート部に土圧が原因と推定される曲げひび割れが発生したフリュームも少数であるが見受けられた。曲げひび割れの発生状況をPhoto 17~18に示す。ひび割れが発生した部分は、水路の構造上曲げモーメントが最も大きくなる領域と一致した。すなわち、地震による水路の破壊形態は、ほぼ現在の設計法の想定範囲内であった。また、現地調査では、せん断破壊したベンチフリューム水路を見いだすことはできなかった。以上の現場における水路の破壊モードから判断すると、フリューム型水路の地震による破壊モードは曲げ破壊先行型であり、曲げ破壊先行破壊モードを仮定した現状の水路の設計法はほぼ妥当であるとの印象を受けた。

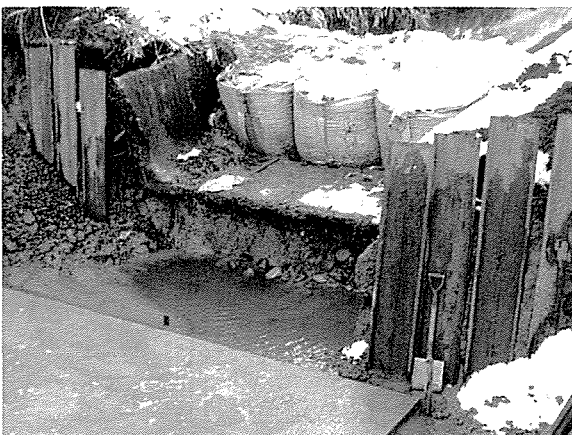
Photo 21 取り壊し中の水路断面

復旧工事における観察から、水路は切り土に設置されており、周辺の土質は礫混じり粘土と思われる。水路の形式は、鉄筋コンクリート3面張水路である。配筋及び寸法の詳細は不明である。現地での聞き取りから、水路建設からの経過年数は30年以上と推定される。復旧工事において取り壊し中の水路断面をPhoto 21に示す。水路の主な損傷は側壁の倒れ込みであった (Photo 22)。応急処置として水路に切梁を設置し、通水断面を確保していた (Photo 23)。損傷の程度が大きな場所では、側

A picture of the cross section of canal during removal

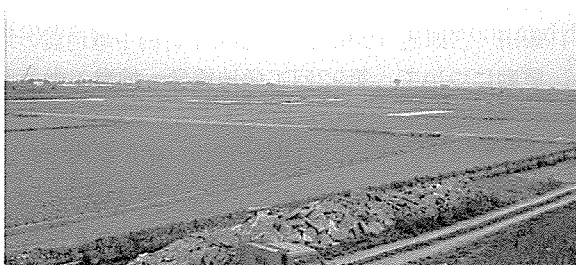
Photo 28 新中島地区
A view of Shinnakajima area

Photo 28に被災地点を遠望した写真を示す。調査時点では農地復旧がほぼ完了していた。整地された水田の多さから、岩野・釜ヶ島地区と同じく、広い範囲で農地・農業施設に被害が発生したことが伺えた。被災直後の災害査定調査によれば、水路被災の主なもの、ベンチフリーム排水路の沈下、傾き、柵渠損傷及び土砂の流入であったと報告されている。現地調査時点では、多くの水路はすでに復旧が終了していたが、数カ所復旧途中のものが存在した。Photo 29は柵渠に土砂が流入した状況を示す。Photo 30はインバートが曲げ破壊した柵渠の損傷状況を示す。現場では、損傷したインバート部分を撤去し、インバート部分に新たにコンクリートが打設されていた。その際、無損傷であった柵及び柵板は再利用されていた (Photo 31)。

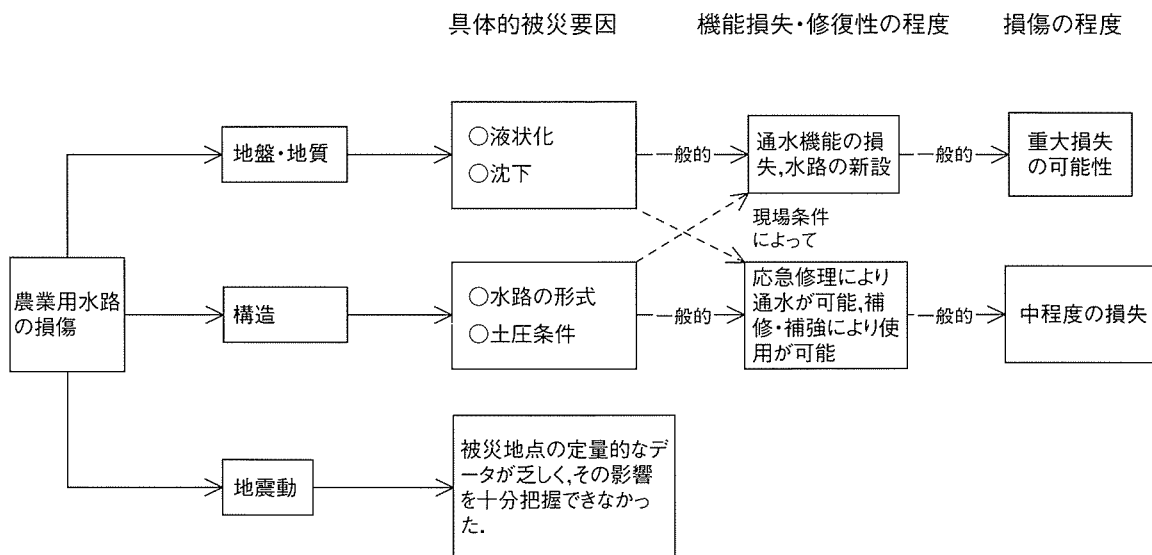
Fig.12 水路の被災要因と損傷の程度
Relationship between damages of canals and their factors due to earthquake

今回の現地調査の結果からは、水路の損傷に最も影響を及ぼす要因は地盤・地質条件であると推定できる。液状化等により地盤支持力が低下すると、水路本体の損傷が軽微あっても、周辺からの土砂の流入により水路が埋没し、通水性能が低下する場合が多いと想定される。一方、地盤の変状が小さい場合にも、水路の構造上（土圧等を含む）の問題から水路側壁の曲げひび割れ、鋼矢板水路の座屈等の損傷が発生したが、その損傷の程度は応急復旧により通水可能なレベルに収まる事例が多かった。水路の被災要因と想定される損傷の関係をFig.12に示す。
