平成16年（2004年）新潟県中越地震による農業用水路の被害

浅野 勇*・向後雄二*・林田洋一*・井上敬資**

キーワード：農業用水路, 災害調査, 平成16年(2004)年新潟県中越地震

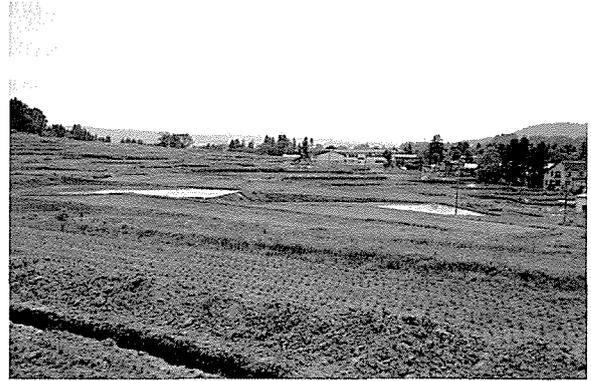
Photo 5 上片貝地区の水田
A view of paddy field in Kamikatagai area

被災地点は、越後川口ICから1.5kmほど信濃川を下った左岸河岸段丘に位置する階段状の水田である。震央からの距離は約4km、推計震度は震度6強以上である。Photo 5に被災した水田地帯を遠望した写真を示す。この地区は小千谷市の中でも農地・農業施設の被害が集中した地域である。特徴的な被災形態は、水田法面の崩壊であった。現地調査時点では、被災した法面の多くが復旧されていたが、復旧箇所が多さから地震による法面崩壊の多さを伺うことができた。未復旧の法面崩壊の一例をPhoto 6に示す。

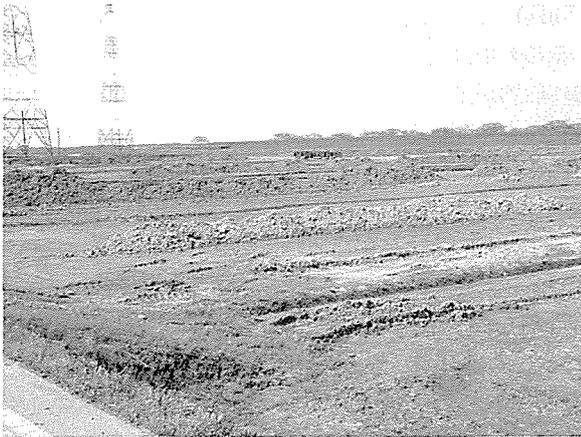
Photo 14 岩野地区の状況
A view of Iwano area

岩野地区の水田では液状化が広範囲に発生し、排水路に大きな被害が生じた。この地区では、水路以外にも田面への積砂、田面の沈下・隆起、農道の損傷、陶製暗渠の浮上・損傷等の被災が多数発生した。Photo 14に岩野地区を遠望した写真を示す。田面では、積砂の撤去及び整地が行われていた。Photo 15に被災した排水路の復旧状況を示す。排水路にはベンチフリューム水路が多く用いられていた。液状化により地盤の支持力が低下したために、至る所でフリューム本体の傾斜、沈下・浮上が観察された (Fig.9)。また、フリューム本体が移動・変形したため、周辺地盤から土砂がフリューム内に流入し、水路断面を閉塞し、排水機能が大きく低下した箇所が多く見られた (Photo 16)。土砂が流入したフリューム本体の多くは無損傷であり、損傷度の小さなフリュームは、復旧工事において再利用された。一方、側壁あるいはインバート部に土圧が原因と推定される曲げひび割れが発生したフリュームも少数であるが見受けられた。曲げひび割れの発生状況をPhoto 17~18に示す。ひび割れが発生した部分は、水路の構造上曲げモーメントが最も大きくなる領域と一致した。すなわち、地震による水路の破壊形態は、ほぼ現在の設計法の想定範囲内であった。また、現地調査では、せん断破壊したベンチフリューム水路を見いだすことはできなかった。以上の現場における水路の破壊モードから判断すると、フリューム型水路の地震による破壊モードは曲げ破壊先行型であり、曲げ破壊先行破壊モードを仮定した現状の水路の設計法はほぼ妥当であるとの印象を受けた。

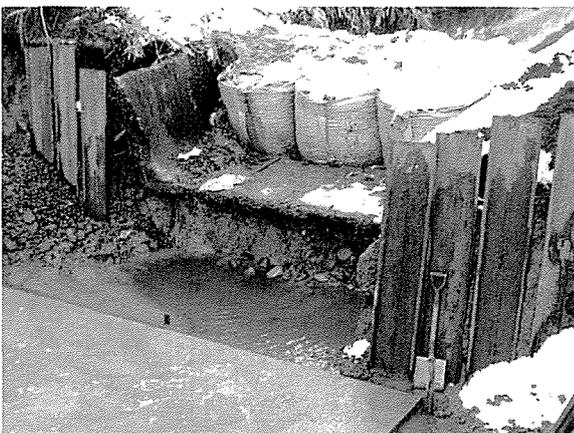
Photo 21 取り壊し中の水路断面

復旧工事における観察から、水路は切り土に設置されており、周辺の土質は礫混じり粘土と思われる。水路の形式は、鉄筋コンクリート3面張水路である。配筋及び寸法の詳細は不明である。現地での聞き取りから、水路建設からの経過年数は30年以上と推定される。復旧工事において取り壊し中の水路断面をPhoto 21に示す。水路の主な損傷は側壁の倒れ込みであった (Photo 22)。応急処置として水路に切梁を設置し、通水断面を確保していた (Photo 23)。損傷の程度が大きな場所では、側

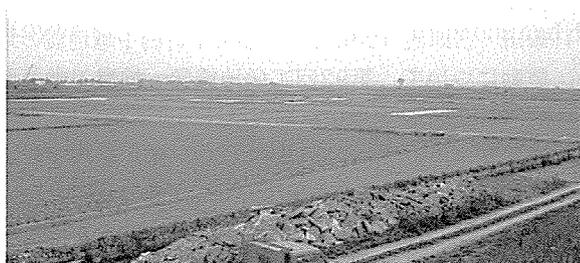
Photo 28 新中島地区
A view of Shinnakajima area

Photo 28に被災地点を遠望した写真を示す。調査時点では農地復旧がほぼ完了していた。整地された水田の多さから、岩野・釜ヶ島地区と同じく、広い範囲で農地・農業施設に被害が発生したことが伺えた。被災直後の災害査定調査によれば、水路被災の主なもの、ベンチフリーム排水路の沈下、傾き、柵渠損傷及び土砂の流入であったと報告されている。現地調査時点では、多くの水路はすでに復旧が終了していたが、数カ所復旧途中のものが存在した。Photo 29は柵渠に土砂が流入した状況を示す。Photo 30はインバートが曲げ破壊した柵渠の損傷状況を示す。現場では、損傷したインバート部分を撤去し、インバート部分に新たにコンクリートが打設されていた。その際、無損傷であった柵及び柵板は再利用されていた (Photo 31)。
