〔農工研技報 205〕  
〔61～76, 2006〕

# 平成16年（2004年）新潟県中越地震による ため池と集落排水施設の被災

毛利栄征\*・堀 俊和\*\*・松島健一\*\*\*・有吉 充\*\*\*\*

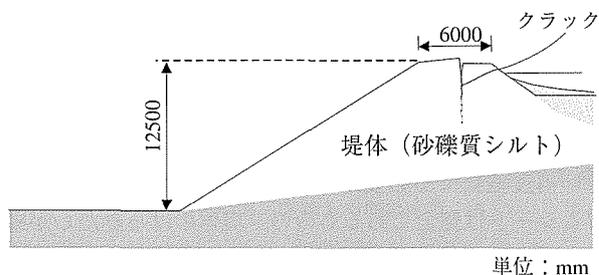
Fig.7 びわ崎池の堤体断面  
Cross section of Biwasaki dam

びわ崎池は、堤高16m、堤頂長55m、総貯水量20,000m<sup>3</sup>の均一型ため池である。堤体の土質試験結果をTable 1に示す。また、堤体の標準断面をFig.7に示す。

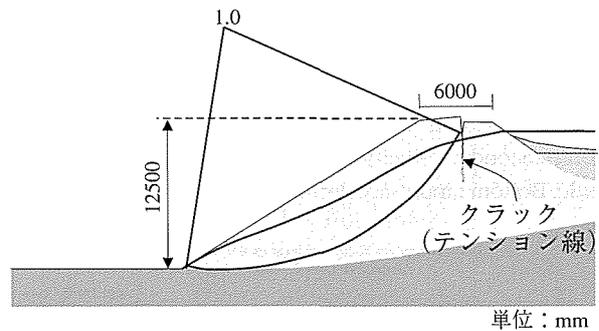
Fig.9 Bishop法によるすべり(下流斜面)  
Slip surface by Bishop method for downstream slope

Bishop法による地震時安定計算結果をFig.9, 10に示す。堤体内の浸潤面の位置については，上流貯水面位置と下流法先部分の調査結果から推測したものである。上流および下流斜面の常時におけるすべり安全率，臨界加速度を，Table 2に示す。下流斜面については，わずかに62gal程度の地震動で安全率が1.0となる状態である。上流斜面については，流入した土砂が重石となって解析上は押さえ盛土のような機能を果たすこととなるため，大きな安全率を算出することとなっている。現実には上流に堆積している土砂は極めて緩い状態であるため，地震時には液化状態である可能性も高いこと，また，地震地には堆積量が少なかった可能性も高いことなどから，実際の変形の状況と大きく異なったものと思われる。ニューマーク法に用いる入力波は，Fig.11に示す川西

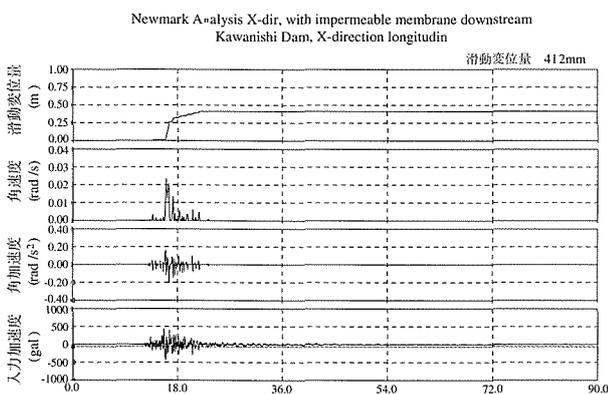
Fig.12 ニューマーク法による下流斜面の解析結果

ニューマーク法による下流斜面および上流斜面の解析結果をFigs.12, 13に示す。上流斜面については、実際のため池で大きな沈下が発生しているにも関わらず、ニューマーク法の解析では、ほとんど変位が発生しなかった。これは、堆砂部分の評価が十分にできないことが原因と考えられる。下流斜面については、実際の堤体における挙動と解析結果はほぼ一致する結果となった。しか

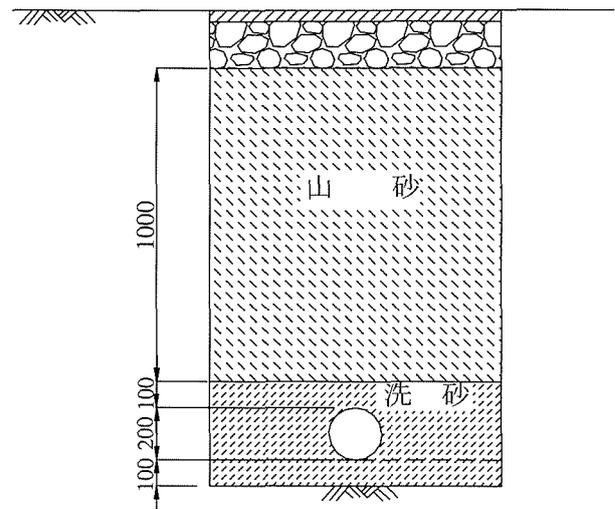
Fig.14 施工断面(国道下)

当地区の一般的な施工断面をFig.14に示す。パイプは硬質塩化ビニル管が多く、一部はダクタイル鋳鉄管を使用している部分もある。直径は150～200mm程度である。埋戻し材料には、洗い砂、砂質土（山砂）、再生混合As、発生土が用いられている。

被災の状況に記述したように地表面に噴砂が多数認められ、マンホールが大きく浮上していることから、液状化が発生したことは確実である。また、パイプを埋戻した溝の部分のみが大きく沈下しており、埋戻しに使用した砂の液状化が主因であると判断できる。一般に地盤が液状化した場合、5~10%の沈下が発生するが、土被り4mの全層が完全に液状化した場合で沈下量が40cmとなる。土被りが2m程度のパイプラインでも20cm（沈

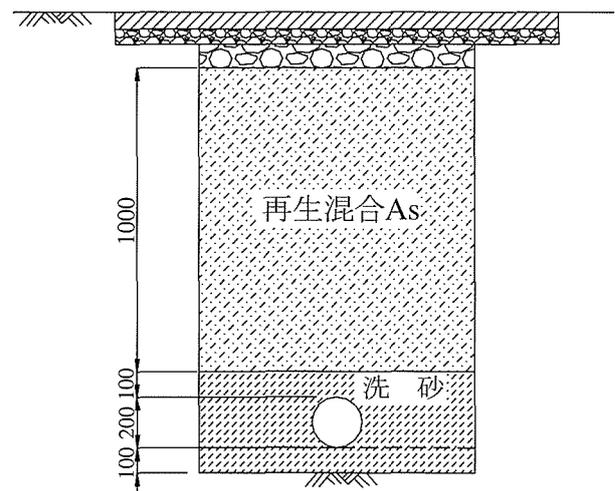
Fig.15 施工断面(市道下)

標準的な断面はFig.15であるが、土被り深さは2~4mに達する路線もある。

Photo 19に示すようにマンホール周辺に噴砂が発生している部分があるが、小規模にとどまっており、路面の沈下についてもわずかである。しかしながら、パイプ本体は上下に蛇行している。

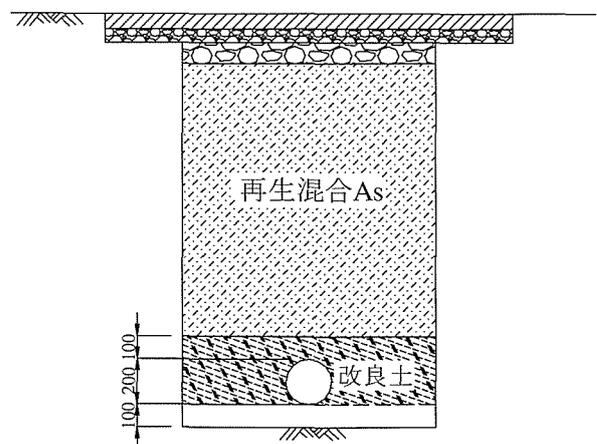
Fig.17 液状化対策の案

砂の密度を十分高く施工することによって、大きな液状化抵抗性を得ることも可能である。砂の粒度分布や細粒分含有率(0.075mm以下)にもよるが、埋戻し砂の締固め度を95%以上に確保することによって、液状化抵抗性は急激に向上する。しかしながら、一般のパイプラインの埋戻し方法では、まず砂を30cm厚さで撒きだして締固め機による転圧を実施するが、30cmの層圧を均一に所定の密度を確保することはなかなか困難である。振動コンパクターによる締固めを実施した場合には、撒きだした地盤の下層まで密度が向上せず、表面の密度改善しか期待できない。これに対してタンパーを用いた場合は、90%以上の締固め度を得ることが可能であるが、転圧回数などの確認が必要で、一般的な砂の場合では数回以上の転圧作業が必要となる。このため、溝幅の狭い断面内での施工では、タンパーを用いた転圧作業は極めて困難で締固め度90%以上の密度を得ることは難しいと思われる。

以上のことから、パイプ周辺の埋戻し地盤の液状化を防止するためには、Fig.17に示すような改良土の選択が有効である。改良土も締固めは必要であるが、ある程度の密度を確保することによって、パイプの支持力は十分確保でき固化した地盤は液状化することはない。また、管頂上部分については、施工スペースの制約がなくなるので砂を十分に締固めることによって液状化防止の効果を期待することも容易になる。タンパーやハンドガイド振動ローラなどを用いれば95%以上の密度を得ることも可能である。ただし、近接工事などによって埋戻し地盤がゆるむことを考えると、この部分については砕石を利用する方がより適切である。

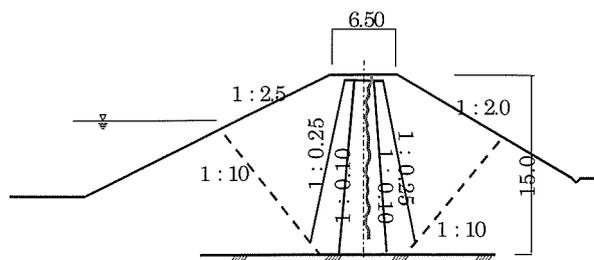
Fig.18 天端の亀裂深さー中心刃金工法  
(震災記録より転載)

兵庫県南部地震（1995）や日本海中部地震（1993）でも多くのため池に亀裂が発生したが、亀裂の多くは2m以上の深さを持っており、前刃金などの堤体遮水層にまで及んでおり、表面的には軽微に見える亀裂であっても、遮水層に重大な損傷を与えている可能性が高いという認識が重要である。Photo 20に示す亀裂は兵庫県南部地震の時に発生した金城池の天端部の亀裂であるが、天端での亀裂の開口幅は1cm程度であったにもかかわらず、50cm深さのところでは幅15cmに広がっていることが確認されている。さらにこの亀裂はFig.18に示すように鉛直に発達し中心遮水壁内部を突き抜けるまで深く入っていた。このため、この池の復旧は、この遮水壁部分を改築することとして、Photo 21のような工事を実施している。

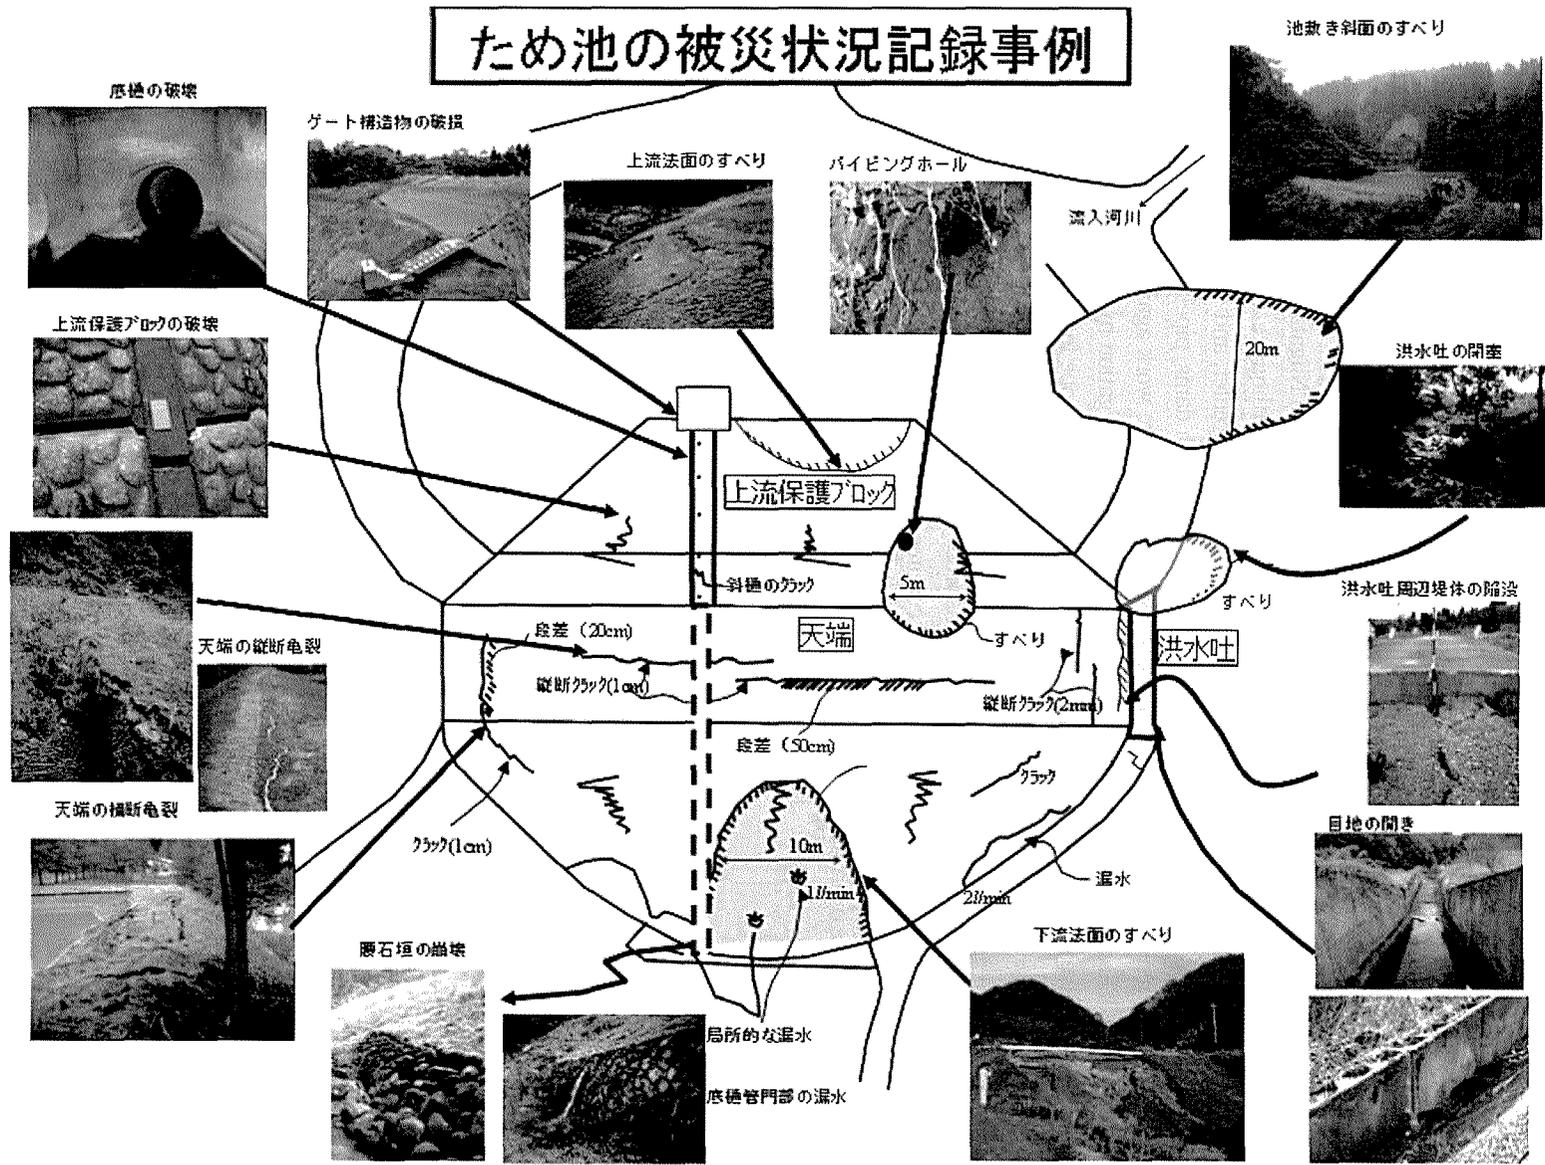
Fig.20 ため池の被災状況記録事例  
 Example for damage record for dam and related facilities

被災調査は、先験的な思いこみや予断を極力排除して臨まなければならないが、短時間の調査である状況下での最優先的に見るべきところは、従来からの調査の積み重ねでいくつか明らかになってきている。Fig.20に示すようにため池が被災を受ける場所については、その重要度とは別にいくつか示すことができる。具体的な被災の状況についても提示しているので、調査時のため池診断の参考にさせていただければ幸いである。
