平成 19 年 (2007 年) 能登半島地震によるため池の被害

毛利栄征*・堀 俊和*・有吉 充*・林田洋一**・谷 茂***

キーワード：能登半島地震、ため池、すべり破壊、漏水、亀裂

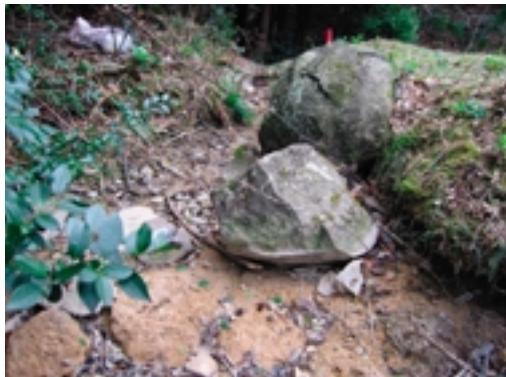
Fig.5 余水吐の断面
Cross section of spillway

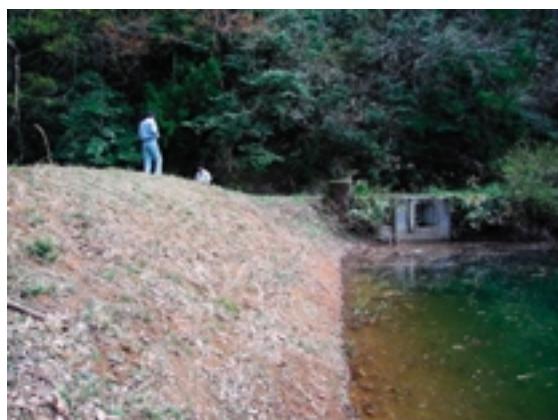
中山間地に設けられた山池である。沢を堰き止めて貯水を確保しており、堤体下流部には民家が点在している状況にある。堤体の植生は刈り取られており、地震後に調査が入っている。堤体表面には亀裂などの痕跡はなく安定した状態であると判断できる。上流部の取水施設や堤体法面には異常は認められない。また、下流部の水路

Fig.21 上流法面と余水吐口（谷内田池）
View of the spillway

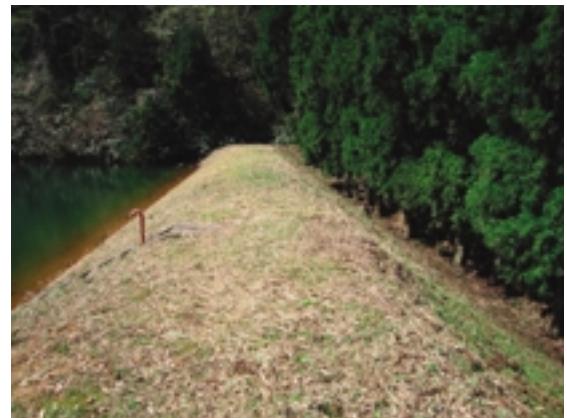
Fig.22 堤体天端の状況（谷内田池）

Top view of the embankment

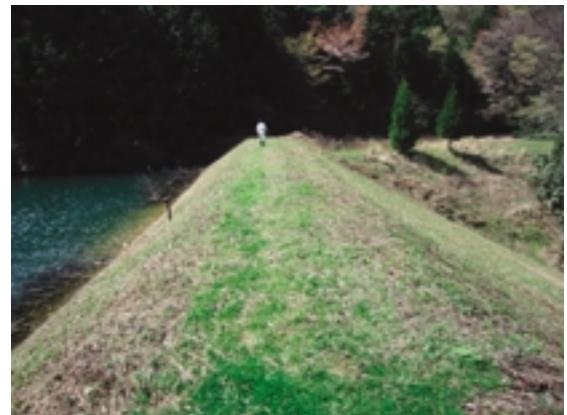
中山間地に設けられた山池である。沢を堰き止めて貯水を確保しており、堤体下流法面は急勾配で松が植えられている状況である。下流法先の一部は崩壊しているが地震前に発生したものと考えられる。堤体の植生は刈り取られており、地震後に調査が入っている。堤体表面に

Fig.23 堤体の全景（牛谷池）
Total view of the embankment

は亀裂などの痕跡はなく安定した状態であると判断できる。上流部の取水施設や堤体法面には異常は認められない。貯水は、満水状態に維持されている。

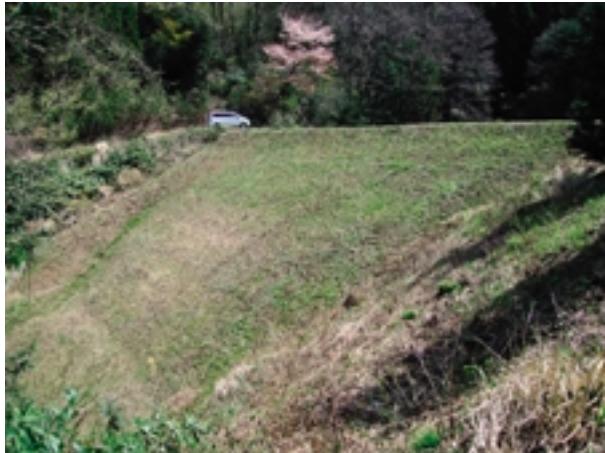
中山間地に設けられた山池である。牛谷池の沢隣に位置しており異なる沢を水源としている。堤体下流部には民家も点在している状況にある。堤体の植生は刈り取られており、地震後に調査が入っている。堤体下流法面には堤軸平行方向に亀裂が認められるが、地震直後の調査段階で踏み固められており、亀裂幅や深さなどは調査できない。亀裂は左右岸に連続しているものの、法面の沈下や堤体天端の変状などは認められない。上流部の取水施設や堤体法面には異常は認められない。また、下流部の水路も健全であった。貯水は、満水状態に維持されている。

Fig.25 下流斜面の全景（牛谷新池）
View of the down stream slope
