平成19年（2007年）能登半島地震による海岸施設の被害

# 平成 19 年（2007 年）能登半島地震による海岸施設の被害

毛利栄征\*・堀 俊和\*・有吉 充\*・林田洋一\*\*

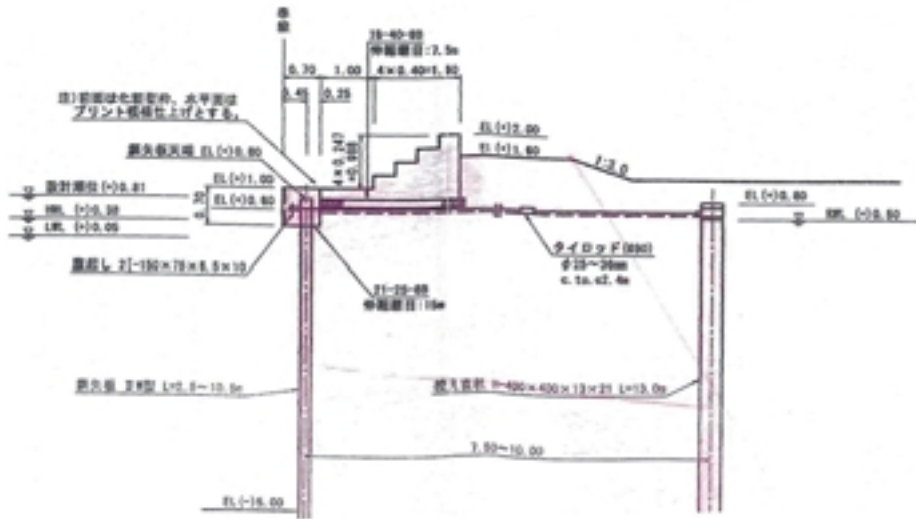
Fig.15 控入式護岸断面図  
Cross section of seawall with tie rods

控え式護岸工の部分では、護岸の移動量の詳細な調査が実施されていないが、護岸工背面の床版コンクリートには、10cm前後の段差が生じている。護岸工床版のコンクリート打継ぎ目からは、大量の噴砂があり護岸裏込め材の液状化が広い範囲で発生したことが確認できる。また、階段工も大きく沈下しておりコンクリート目地部では、10cm～20cmに達する段差が生じている。

階段工は矢板護岸から約1.5m離れて裏込め地盤上に砕石15cmを介して設置されその下部にはタイロッドが敷設されている。このため、階段工の大きな沈下によってタイロッドに付加的な荷重が作用している可能性と階段工下部の空洞の発生が懸念される。控え杭が路面に盛り上がっている箇所があるが、周辺地盤との段差は約15cmである。杭背面の旧陸部の地盤も沈下が大きいことから、杭の突出は裏込め地盤の液状化、あるいは、揺すり込み沈下に起因している可能性が高い。周辺の地盤に噴砂が見られることから、前面の矢板から控え杭までが全体的に大きく変位したものと推測することができる。

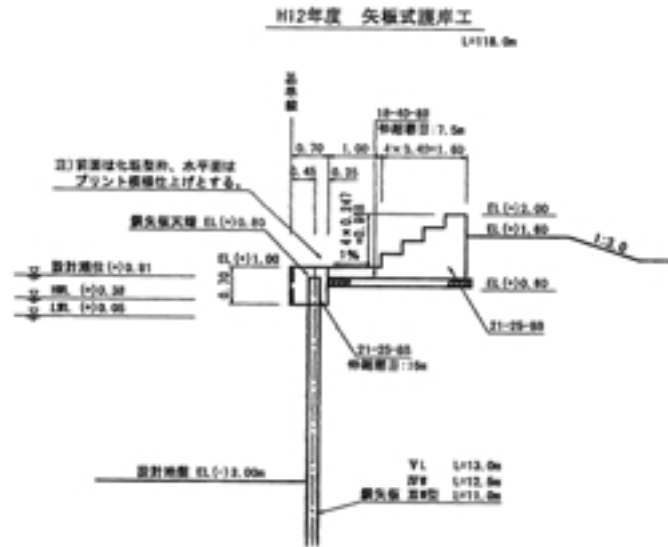
Fig.16 矢板式護岸断面図  
Cross section of sheet-pile seawall

自立型護岸では、波消しブロックの目地部が開いており波浪によって裏込め材が流出している。早急に背面地盤の吸い出し防止対策が必要である。護岸背面の床版のコンクリートの段差は30cmに達する部分も見られる。控え式護岸工よりも大きな沈下が発生しているが、地震動の入射方向の関係もあるので、護岸形式だけの影響ではなく地盤条件も含めて総合的に判断する必要がある。
