平成 19 年 (2007 年) 能登半島地震による 地すべり災害と災害調査法

中里裕臣*・井上敬資*・海野寿康**

Landslides caused by the Noto Hanto Earthquake in 2007 and urgent investigation method

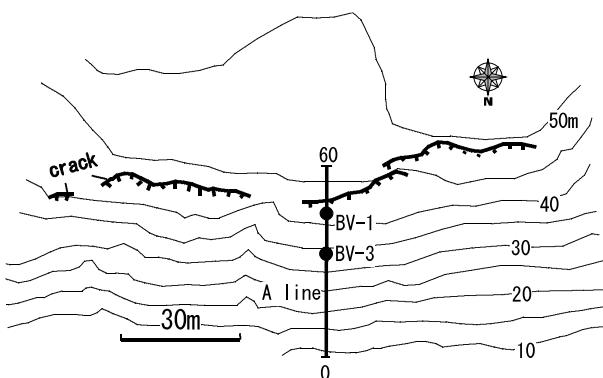
Fig.2 稲舟地区クラックおよび表面波探査測線位置図

は35m程度である。この斜面の肩部に、延長134mにわたり最大70cmの段差で1-2条斜面に平行にクラックが生じているのが4月2日に発見された(Fig.2)。斜面上は畠地からなるが、斜面下には民家等9戸があり、調査時点では26名が自主避難態勢にあった。クラック発見直後から簡易伸縮計(丁張り)2箇所、警報器付き伸縮計3箇所と監視員による24時間態勢の監視が開始され、クラックには青シート被覆の応急対策がとられた(Fig.3)。

4月5日はクラックの背後の波及と変状範囲の特定を目的に調査を行い、以下の点を指摘した。

- ・クラックの発生は地震動による斜面肩部の段丘堆積層～基盤の泥岩風化部の変形が主要因と考えられ、斜面を覆う表土～崖錐を含めた比較的浅い滑りへの発展が懸念される。
- ・4月3～5日の観測ではわずかにマイナス変位(収縮方向)が認められ、余震や降雨との関係が得られていない。監視員による24時間監視は、伸縮計をオンライン化することで省力化できるが、避難態勢については段差の移動傾向が確認できるまで現状維持が望ましい。
- ・雨との相関によっては気象情報(警報・注意報、短時間予測雨量等)に基づく避難指示が可能。
- ・調査については、予防的に段差発生部の山側にも伸縮計設置が望ましい。
- ・ボーリング調査は、少なくとも1孔は泥岩を含む滑りの伏在を確認するため斜面基底部までの十分な深度とする。
- ・孔内計測は、孔内傾斜計だけでなく連続観測が可能なパイプ歪み計も必要。
- ・変状範囲が広いので、弾性波探査等の物理探査、サウンディングも有効(農工研の技術支援が可能)。
- ・変状末端部が把握できないと対策工が設計できない。

Fig.22は, 稲舟地区において急崖の斜面方向に設置した測線(Fig.2)の解析結果(S波速度断面図および推定N値分布図)である。S波速度からN値への換算は以下の式(今井・吉村, 1972)によっている。

露頭調査では変状末端部が確認できなかったため、斜面上部を中心に反射板を設置し、降雨や余震前後の光波測量による変状把握が有効。

このほか、段丘礫層からは湧水があり、対策時には地下水対策も考慮が必要とされ、調査・設計には 1 ヶ月程度かかるが梅雨前の対策着手を目標とすることとされた。その後、伸縮計観測は山側に 1 基追加され、管理者向けにオンライン化された。また斜面傾斜方向に 3 測線の電気探査と 1 測線の弾性波探査が実施され、層厚 8m 程度の軟弱層（段丘堆積層、風化泥岩および崖錐）の分布が把握された。4 月 18 日の調査時にはボーリング 2 孔が掘削中で、ブロック東側からの水抜きボーリングが施工開始されていた。これらの調査結果をふまえて、以下の点が指摘された。

- ・物理探査から斜面における軟弱層の厚さが想定よりも大きくなることが予想されたため、中央測線の斜面中段で地質を確認することとし、その他の場所では適宜サウンディングで地質を確認することとする。
- ・伸縮計観測は設置以降大きな降雨が無く、観測値は依然として圧縮傾向で、今後も基準点側も含めた監視が必要。

・対策工としては水抜きボーリングとアンカー工があげられるが、施工範囲の確定にはさらに調査が必要。アンカー引き抜き試験も必要。

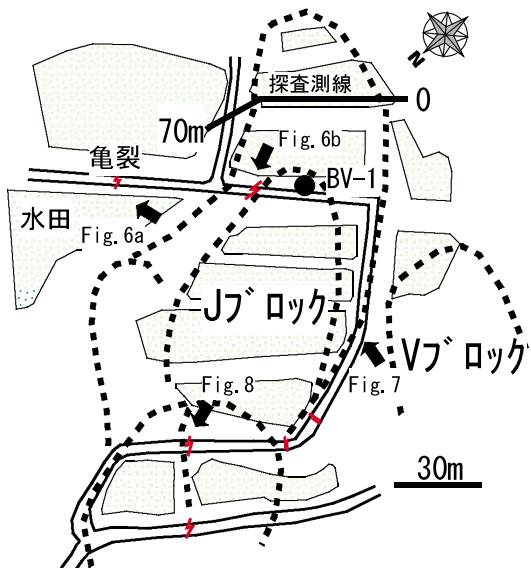
Fig.5 二又地区調査位置図
Index map of the Futamata area

地区中央部の J ブロックおよび V ブロックにおいて 3 月 29 日に変状が確認されたもので、3 月 30 日には農村工

学研究所の第1次派遣により調査が行われ、大きな地すべりに発展する可能性のある亀裂の連続が確認され、移動観測による移動方向の確認等が指摘された (Fig.5)。著者らが4月6日に北陸農政局担当官と調査した際にはその後の大きな変位は認められなかった。

Fig.24は二又地区のJ地すべりブロック頭部の圃場において斜面に直交する方向に設置した探査測線(Fig.5)の解析結果であり, 本測線は距離程50m以降が上り斜面になる以外は平坦である。始点側では畦畔に基岩と思われる砂岩が露頭しており, 始点側から深度を下げるN=50ラインは基岩上面に相当すると考えられ, 地すべり崩積土(もしくは盛土)は距離程35-40m付近を最深部として盆地状に分布していると考えられる。距離程35m付近に投影される近傍のボーリングでは崩積土は深度9mまでで, N値は深度8.45mで50以上となっており, 平坦地に設置した二又地区測線では探査結果の妥当性が確認できた。なお, 測線起点側の砂岩露頭では磁性鉱物の量

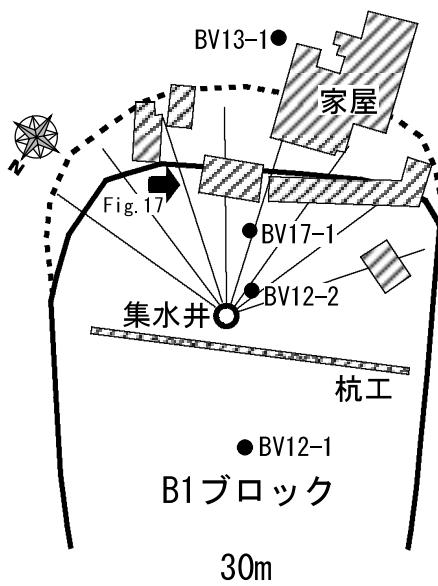
Fig.16 白米地区調査位置図
Index map of the Shirayone area

国道 249 号線を挟んで輪島市の観光名所である「千枚田」の上部斜面に位置する B1 ブロック上部では, 従前より孔内傾斜計および民家周辺に変位の累積が認められたが, 地震後 BV12-2 孔内傾斜計が観測不能になり, 民家周辺に最大 20mm の沈下が認められた (Figs.16, 17)。B1 ブロック中部には昭和 49 年に杭工が施工されており, 杭工下流側のおよび頭部の孔内傾斜計 BV12-1, BV13-1 には変位が生じていないことから, 地すべり範囲は杭工から BV13-1 までの間と考えられた。調査ボーリングとともに BV12-2 や地すべり範囲にある集水井の変状を孔内カメラ等で確認しすべり面を把握し, 安定解析により対策工を検討することとした。また, 既設水抜きボーリングおよび集水井の洗浄等により地下水位低下を図り, 周辺水路の目地を修復し浸透防止を行うこととした (Fig.18)。

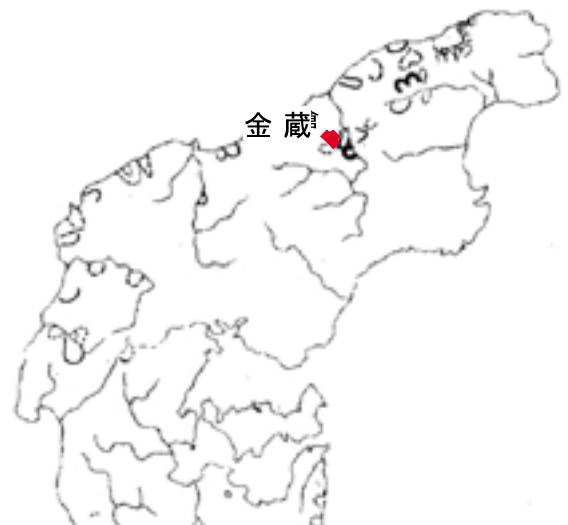
Fig.21 奥能登地すべり地帯特殊地すべり分布図
Distribution map of large-scale landslides in the Oku-noto landslide region

北陸農政局では昭和63年度から平成4年度まで特殊地すべり対策調査が実施され、面積が50haを超える大規模地すべりの実態把握と機構解析が行われた。奥能登地すべり地帯にも42箇所の大規模地すべり地形が認められており、金蔵地区はその一つである（Fig.21）。今回大規模地すべり地形の冠頭部を通過する道路沿いでは変状を確認することができなかったが、大規模地すべりでは気候誘因以外に地震動の寄与が大きいと考えられており、今後も引き続き調査を進める予定である。
