平成19年（2007年）能登半島地震による水路等コンクリート構造物の被害調査

林田洋一*・増川 晋*・有吉 充**

キーワード：平成 19 年（2007 年）能登半島地震、農業用水路、農業水利コンクリート構造物、災害調査、液状化

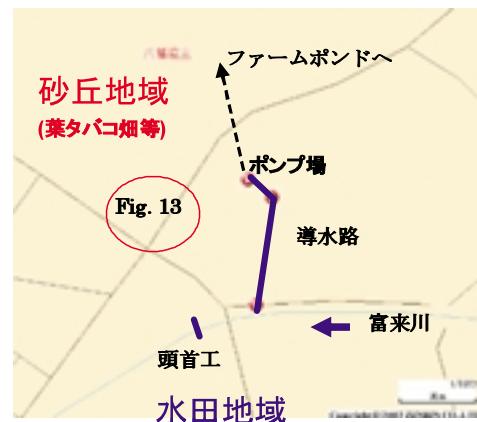
取水堰右岸側下流部の護岸工が崩落している。また、

Fig. 7 被災した富来川下流頭首工及び用水路の位置関係
Location of damaged head work and head race

その直上の河川堤防の法肩部にはクラックが散見され、Fig. 14 に示すようなすべりが発生しているものと思われる。護岸工は、現場打ちのコンクリート擁壁、擁壁直上は張ブロックという構造になっている。町の担当者からの聞き取りによると、コンクリート擁壁は重力式のことであった。被災状況としては、液状化により基礎地

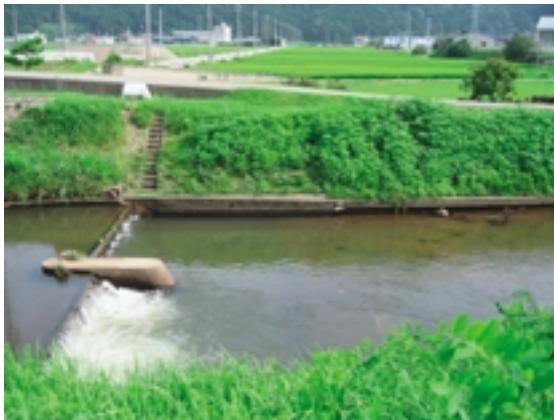
Fig. 9 頭首工周辺の富来川左岸の概観
View of the left bank of the Togi River at the head work location

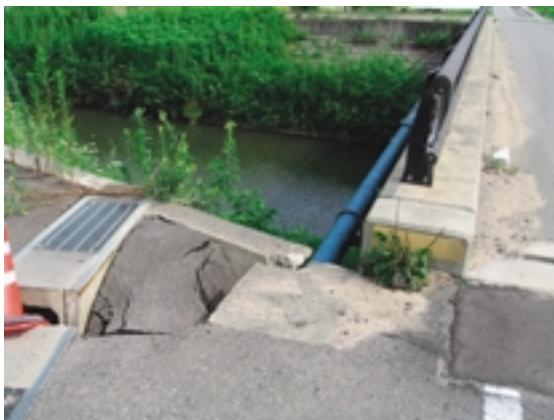
Fig. 10 頭首工直上流部（右岸）にある橋梁の取り付け部
View of the bridge abutment at the head work

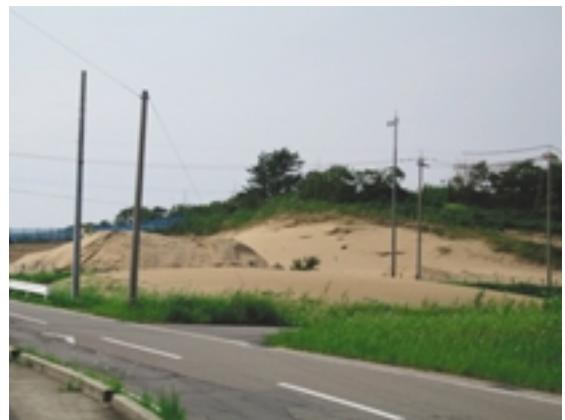
Fig. 13 富来川右岸に広がる砂丘地域の概観
View of a sand dune on the right bank of the Togi River

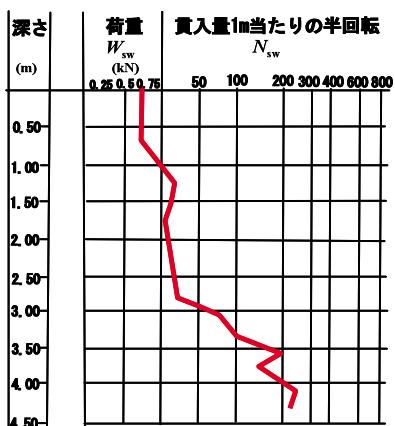
現地の状況及び Fig. 20 から、この周辺の地盤は深さ3m程度までは貫入値の低い緩い砂質地盤であると推定される。このため、地震動により地盤が液状化することで水路側面や杭が押し出され前傾し、水路としての構造物の形状を維持することができずに傘コンクリート、柵板、切梁が破損したものと考えられる。Fig. 26 が示すように、コンクリート杭は、現場打ちコンクリート底版に接する箇所よりやや上部で折れており、聞き取り調査によると仮復旧時に撤去されたコンクリート杭の約2/3で同様な傾向が観察されたとのことであった。水路の湾曲部周辺では後背地の側方流動によりほぼ水路が閉塞し、水路閉塞部では場所によって押し出されている側が異なっていた。なお調査時には、営農上の必要性により、既に鋼矢板による仮復旧を実施し通水を行っている。本復旧に当たっては、仮復旧用の水路側壁として利用している鋼矢板を工事用仮設土留め矢板として利用し、二次製品である鉄筋コンクリート大型フリュームを用いて復旧する予定である。

Fig. 20 導水路周辺地盤でのスウェーデン貫入試験結果
(石川県提供資料)

Test results of a Swedish weight-sounding test near the Yahata head race

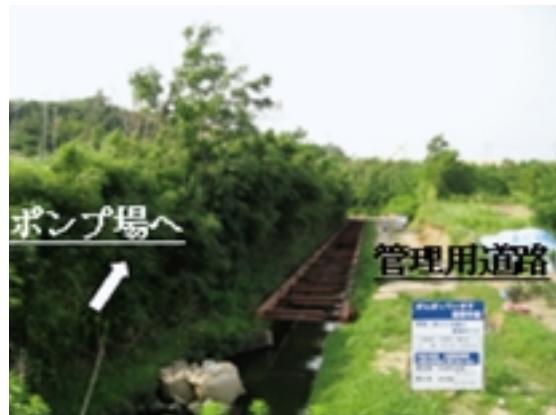
Fig. 27 取入れ部から見た仮復旧後の水路の概観
View of a head race after temporary recovery

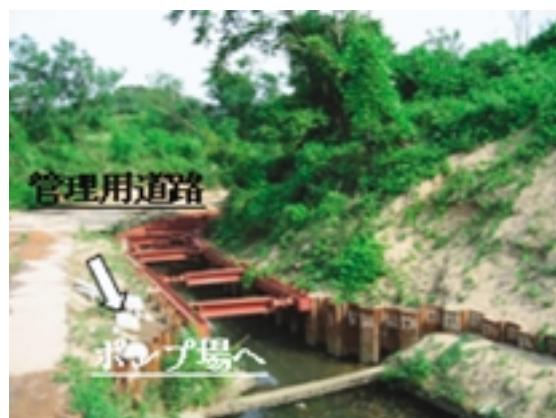
Fig. 28 水路湾曲部周辺地盤の状況
Ground condition at a curved section of a head race

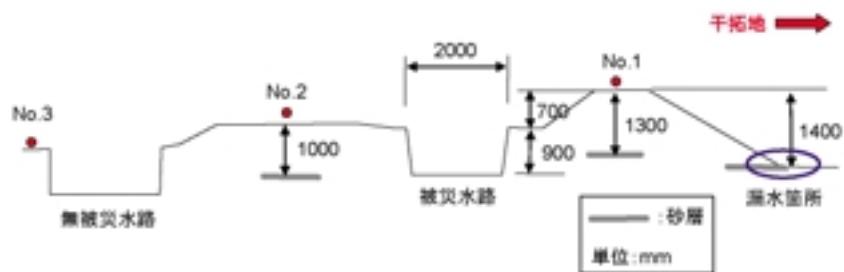
Fig. 43 断面 A における簡易動的コーン貫入試験実施箇所と推定砂層
Locations of portable dynamic cone penetration tests and estimated thickness of sand layer at section A

水路基盤内の砂層の存在を確認するため、簡易動的コーン貫入試験を実施した。試験に当たり、併走する 2 つの水路のうち干拓地側の水路のみが被災した原因を確かめるため、Fig. 43 に示す断面 A (Fig. 32 参照) 上での 3 点で試験を実施するとともに、被災した区間と隣接する無被災区間の干拓地側水路の右岸側堤防上の一地点 (No.4, Fig. 32 参照) で試験を実施した。試験結果を

かと思われる。また、断面 A に隣接する干拓地側の圃場において、無通水時には水路堤防法尻部からの漏水が観察されないのに、通水時に水路内の水位が 30cm 程度に達すると Fig. 42 に示すような漏水が発生した。なお、漏水が発生した箇所の土質は砂であった。この箇所は水路堤防天端から、約 140cm 下がった箇所であり、試験地点 No.1 で観測された砂層と想定される $N_d=10$ 程度の層までの深さとほぼ一致した。これらのことから、水路堤防の法尻部から試験地点 No.1 の下層 130cm, No.2 の下層 100cm にかけて砂層が存在することが想定される。このことから、Fig. 43 に示す水路周辺に存在する砂層が液状化し、それに伴いその上層が大きく変状することで水路に被害が発生した可能性が考えられる。また、隣接する試験地点 No.4 での試験結果から、無被災区間の水路堤防の場合比較的浅い場所に $N_d=26$ の層が存在すること、また地表面から 150cm 以深の層も $N_d=10$ 程度となっており、被災区間では $N_d=4$ 程度となっているのに比べ固いことがわかった。被災区間の地盤の状況が被災前と変化している可能性があるため単純に比較することはできないが、無被災区間は被災区間に比べ堤防盛土内の砂層や基盤の地層の密度が高かったため液状化や地盤の変状が少なく水路の被害が発生しなかったのではないかと推定される。しかしながら、No.1, No.2 で観測された $N_d=10$ 程度の層は、層厚が 20cm 程度であり、このような薄い層

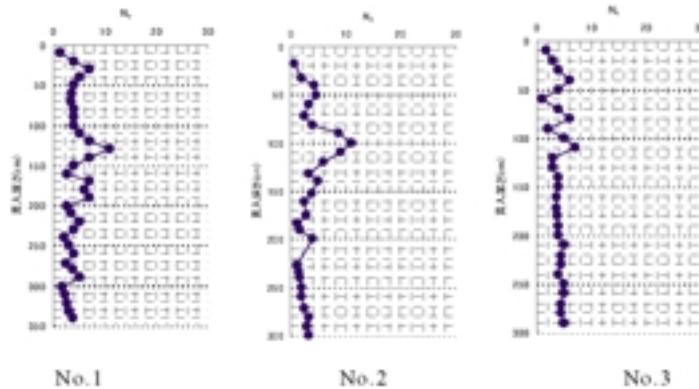
岡田らの式 (岡田ら, 1992) を用い測定された N_d 値を N 値に変換すると最大でも $N=10$ 程度であり、この地区的地盤は全体として軟弱地盤であることがわかる。試験地点 No.1, No.2 ではそれぞれ地表面から 130cm, 100cm 程度のところに $N_d=10$ 程度と他の深度に比べやや堅い層があるのに対し、試験地点 No.3 では地表面から 300cm まで $N_d=4$ 程度とほぼ同一の値を示している。試験地点 No.1, No.2 で観測された $N_d=10$ 程度の層が砂層ではない

Fig. 44 断面 A における簡易動的コーン貫入試験結果
Results of portable dynamic cone penetration test at section A

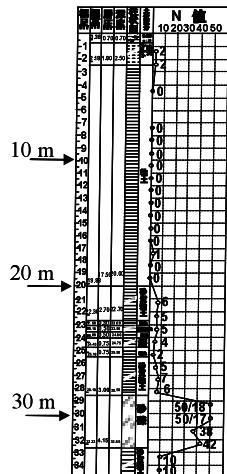
Fig. 46 に鹿島路第二配水機場の概要図を示す。図中に示した箇所において漏水の発生、矢板護岸工・傘コンクリート部に破損が観察された。排水路の矢板護岸工は全体的に沈下、前傾している印象を受け、周辺地盤が変状し矢板護岸工を押し出したものと考えられる。排水機場自体の被害は無いものの、建屋周辺の地盤が沈下しており地盤と排水機場の間に隙間が発生している。Fig. 47 に示す N 値から、周辺地盤は軟弱な地層であり、地震発生以前から地盤の沈下が発生していた可能性も高いが、地震の発生により地盤の変状が増大し、矢板の沈下や傾斜が大きくなり傘コンクリート部の破損につながったものと考えられる。

Fig. 47 排水機場周辺地盤深度方向の N 値分布
(石川県提供資料に加筆)

N value observed at the second Kashimaji pumping station
