平成19年（2007年）能登半島地震による地すべり地水田の被災と営農状況

平成 19 年 (2007 年) 能登半島地震による 地すべり地水田の被災と営農状況

小倉 力*・若杉晃介*・藤森新作*

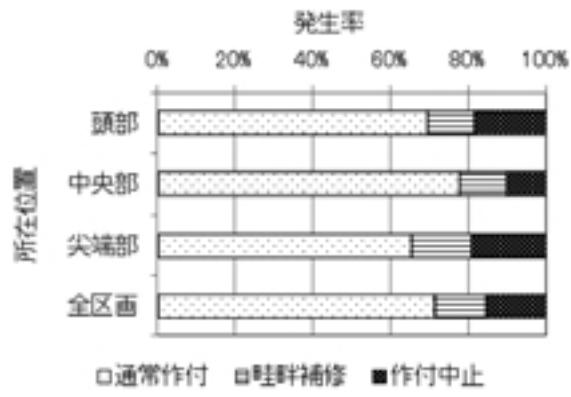
Fig.6 地すべり内位置別被災対応区分

対象とした106区画はすべて地すべり地内にあるものと推定される。このため、水田各区画の地すべりブロック内の位置を滑落崖付近にあるものを頭部、末端肥厚部付近にあるものを尖端部、その間を中央部として分類した。この位置と被災対応区分の関連をFig.6に示した。なお、所在位置別の区画数は頭部33、中央部41、先端部32である。Fig.6に示されるように畦畔補修が行われている区画の割合は位置にかかわらず10%前後であるが、「作付中止」とした区画は地すべりの頭部と尖端部に多く発生し、中央部では低率であるという傾向が見られた。

Relation between coping with disaster and location in the landslide blocks

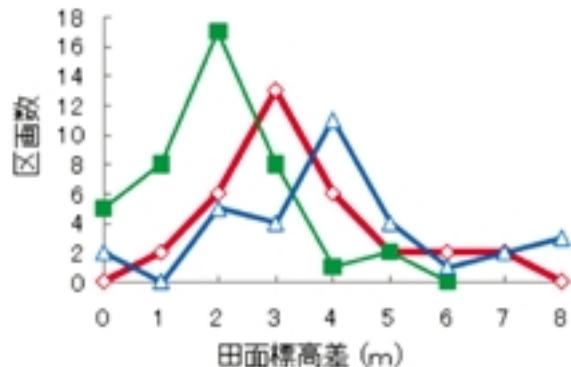
Fig.7 田面標高差別区画数

調査地区内水田の傾斜方向の田面標高差の分布を所在位置毎にFig.7に示した。Fig.7に示されるように中央部は標高差3m以下の比較的田面差が小さい場合が多いが、頭部や先端部には田面差が大きい区画が多い。田面標高差と地震災害への対応区分との関連をFig.8に示したが、6mを超える区画では作付を中止している割合が高くなる。

Relation between lot number and vertical interval of lot

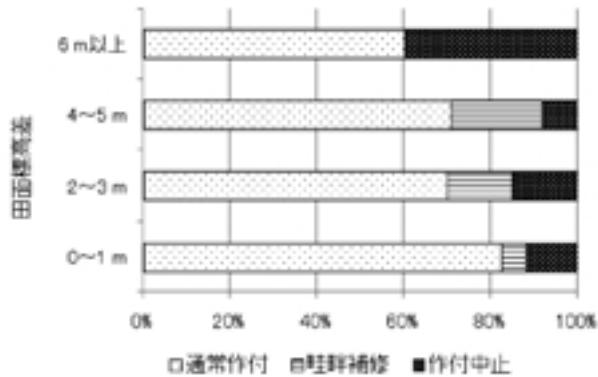
Fig.8 田面標高差別の被災対応区分

Relation between coping with disaster and vertical interval of lot
