平成 19 年 (2007 年) 新潟県中越沖地震による農業集落排水施設の被害

有吉 充*・毛利栄征*

Damage to rural community sewerage systems during the Niigataken Chuetsu-oki Earthquake in 2007

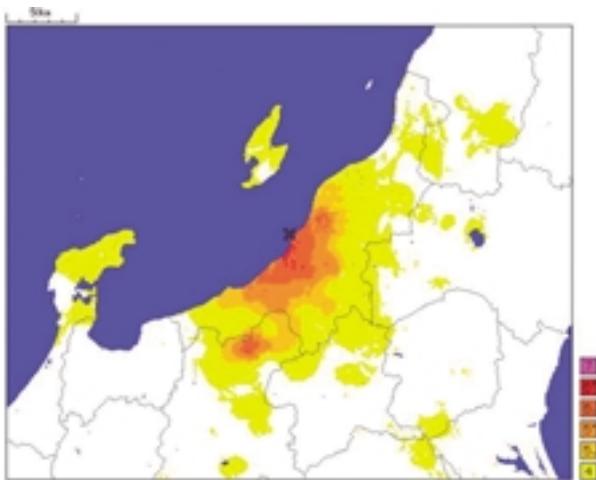
Fig.2 推計震度分布図(気象庁)

より、新潟県長岡市、柏崎市、刈羽村と長野県飯綱町で震度6強、新潟県上越市、小千谷市、出雲崎町で震度6弱を観測したほか、北陸地方を中心に広い地域で震度5強～1を観測した(Fig.2)(気象庁、2007)。また、気象庁の報告では、最大加速度は柏崎市西山町池浦で1018.9gal(合成)を記録しており、本震の発震機構は北西～南東方向に圧力軸を持つ逆断層型である。

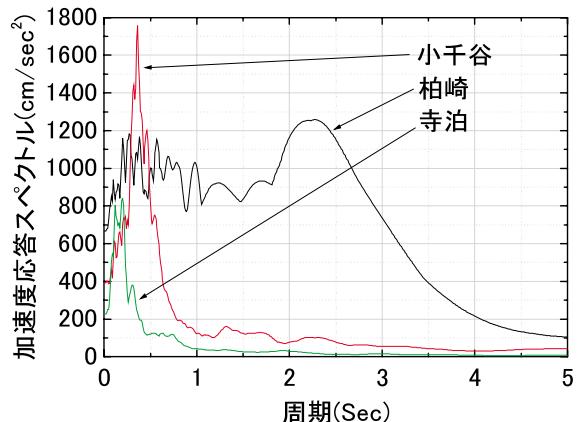
Fig.3 柏崎 (K-net), 小千谷 (K-net), 寺泊 (K-net) の加速度応答スペクトル

K-net の加速度記録より、今回の地震で観測された柏崎、小千谷、寺泊の加速度応答スペクトル（南北方向、減衰係数 5%）を Fig.3 に示す。柏崎での加速度応答スペクトルは小千谷や寺泊と異なり、卓越周期が柏崎で約 2.3 秒、小千谷で約 0.4 秒、寺泊で約 0.2 秒となっている。このように 1 ~ 3 秒での周期帯の加速度応答成分が多く含まれていることが、柏崎市で家屋などの構造物被害や

Acceleration response spectra from Kashiwazaki (K-net), Ojiya (K-net) and Teradomari (K-net)

地盤災害が多かった要因だと思われる。また、柏崎の加速度波形をFig.4に示す。約19秒あたりから長周期が卓越していることがわかる。
