# 平成20年（2008年）岩手・宮城内陸地震による 震源近傍の老朽水利施設被災状況に関する調査

常住直人\*・森 丈久\*\*・田中良和\*\*\*・高木強治\*

# Field investigations on Old Irrigation Facilities Damage near the Epicenter of the Iwate Miyagi Nairiku Earthquake in 2008

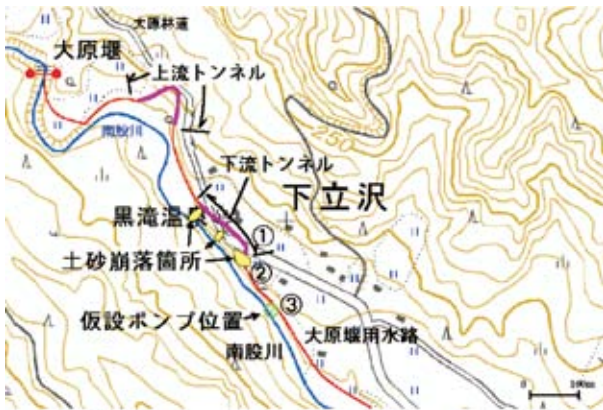
大原堰用水路 (幅・高さとも0.8m) については, 堰下流の水路トンネル (Fig.8, 横幅0.8m, 高さ1mの楕円断面トンネル) のうち, 平成8年改修の上流トンネル (Fig.7参照, コンクリート巻き立て補強。費用は仮設, 間接工事込みで85万円/m) は地上傾斜が緩傾斜なこともあり, 斜面崩落も無く無被害だったが, 旧来の素掘トンネルのままであった下流トンネル (開削年不明, 延長123m, 出入口のみヒューム管で補強) では, 斜面崩壊に伴う落盤に依ると見られる土砂閉塞が見られた。斜面崩壊地点はトンネル入り口から約50, 70m地点と出口手前 (Fig.9, Fig.10) の3カ所で, いずれも水路上約20m上の道路際から崩落している。地図の等高線の幅から推察すると, 今回の土砂崩落箇所は大原林道と南股川の間, 斜面が特に急勾配である位置だったことが分かり, 開水路区間もトンネル出口から15m区間に渡って落石により通水断面が完全に閉塞している。

調査時点では, 斜面上道路復旧および水路下10mの斜面崩壊土砂が流れ込んだ河川 (南股川) の復旧有無の見通しが立っていない状況であり (いずれも市管理), また, 当該トンネル自体, 予算上の制約のため被災前から改修未定だったこともあり, 本格的復旧の目途は立っていない。このため, 地震から1週間後に, 被災したトンネル出口下流120m付近で水路と並行して流れる南股川に仮設揚水ポンプを設置し (Fig.7), そこから河川左岸斜面沿いを流下する水路に水を注水し (Fig.11), 下流受益75.4haの用水を賄っている。揚水には口径200mmのポンプ2基と22kVAの発電機をリースし, 概算費用は3,061,000円である。

Fig.7 大原堰用水路の被災箇所  
Damage places of the Ohhara seki channel

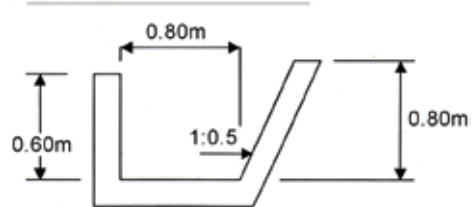
大原堰用水断面図(開水路部)

Fig.8 大原堰用水路標準断面  
Sectional figures of the Ohhara seki channel

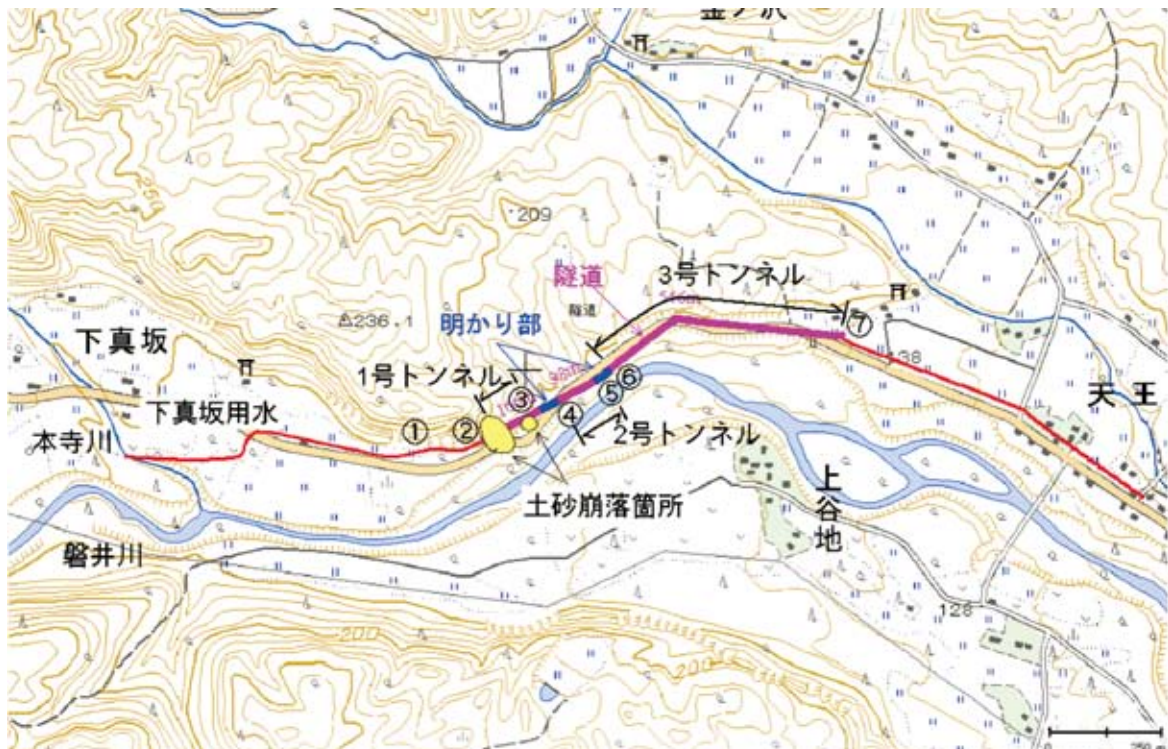
の構造的な被災はほとんどなく、主たる被害は大原用水同様、旧来の素堀トンネルでの落盤による閉塞である（Fig.12）。

Fig.12 下真坂用水路の被災箇所  
Damage places of Shimo masaka channel

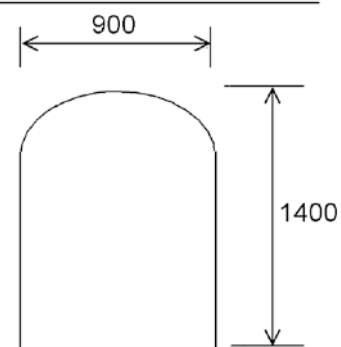
下真坂用水・トンネル断面図

166m, 2号が延長98m, 3号が延長546m(以上の延長は出入り口位置からの推定値)でほろ型である(Fig.13)。水路は、震源地から約10kmの位置に当たり、震度6強の強い揺れを受けたと想定される。このうち、3号トンネルは昭和24年アイオン台風時の土砂崩落で埋まった開水路の復旧時に開削したコンクリート吹き付けトンネルであるが、他は開削年不明の素掘トンネルであり、正確な路線も分かっておらず、内壁は大原堰水路と概ね同様、脆弱な状態と考えられる。

Fig.13 下真坂用水水路トンネル標準断面  
A sectional figure of the Shimo masaka channel

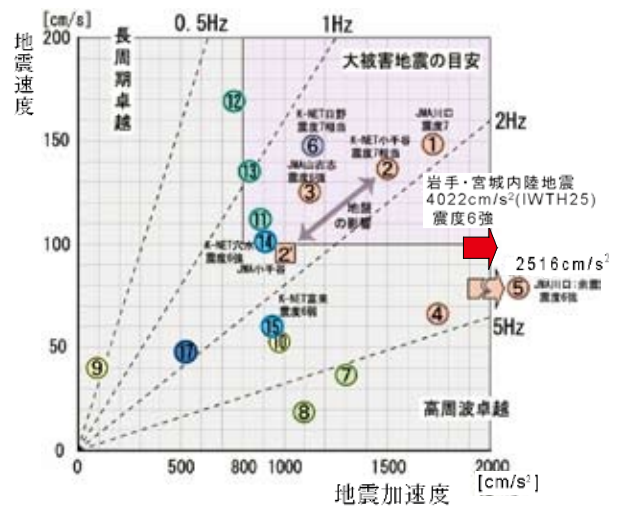
以上の被災状況は、最大加速度、最大速度及び卓越周期からの大被害地震（対構造物）の目安である800cm/s<sup>2</sup>以上かつ100cm/s以上（概ね0.5～4Hz、Fig.19）にも大略当てはまっており、今回地震は加速度は非常に大きい、速度ではこの目安での大被害地震の下限となっている。地震速度が小さくても地震加速度がそれに比し更

**Fig.19** 地震加速度、速度からの構造物被災目安  
 (川瀬, 1998; 青井ら, 2008; 防災科学技術研究所, 2008)  
 Structural large damage standard from the maximum acceleration, velocity for an earthquake (Kawase, 1998; Aoi, et al, 2008; National Research Institute for Earth Science and Disaster Prevention, 2008)

に小さければ、地震波の長周期成分が卓越しうるので、堰、調整池など長大構造物に被害を及ぼすことが考えられるが、今回の地震はそれにも当てはまっていない。以上はあくまで Fig.19 の目安に基づくが、今回調査した限りでは、比較的古い堰、水路系の農業水利施設でも、かつその大被害となる目安の下限速度においても（下限速度であれば加速度が非常に大きくても）、当目安の有効性が補完される結果となっている。
