平成20年（2008年）岩手・宮城内陸地震による震源近傍の老朽水利施設被災状況に関する調査

平成 20 年（2008 年）岩手・宮城内陸地震による震源近傍の老朽水利施設被災状況に関する調査

常住直人 *・森 丈久 **・田中良和 ***・高木強治 *

Field investigations on Old Irrigation Facilities Damage near the Epicenter of the Iwate Miyagi Nairiku Earthquake in 2008

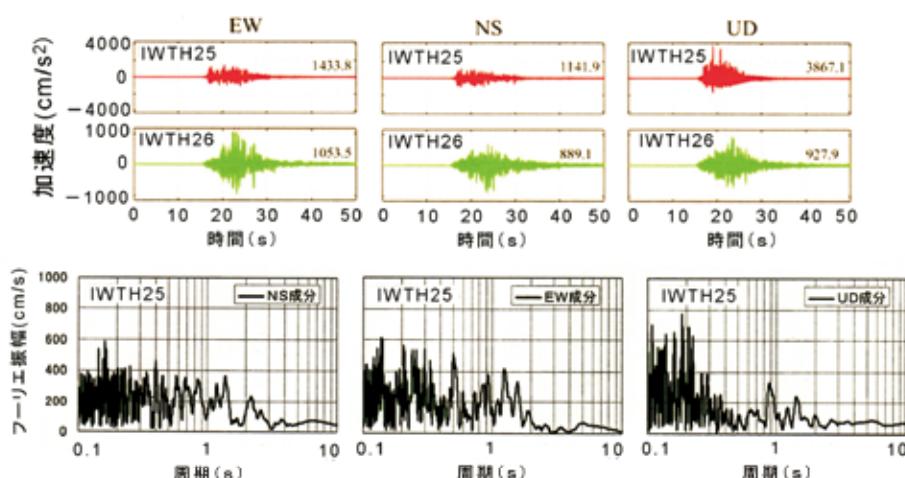
の最大加速度、最大速度（いずれも 3 成分合成）が観測されているが、今回の地震ではマグニチュード 7.2 で 4022cm/s^2 （3 成分合成、KiK-net, IWTH25）と地震規模の割に大きな加速度が観測されている。しかし、観測された本震最大速度は 100cm/s （3 成分合成、KiK-net, IWTH25）とその加速度に比し大きくなかった。これは短周期の揺れが卓越していたためとされる（Fig.5, 防災科学技術研究所, 2008）。

Fig.5 震源付近/調査地近傍の地表観測点 (KiK-net, IWTH25/IWTH26) での強震加速度波形
(防災科学技術研究所, 2008 ; 青井ら, 2008) とフーリエスペクトル

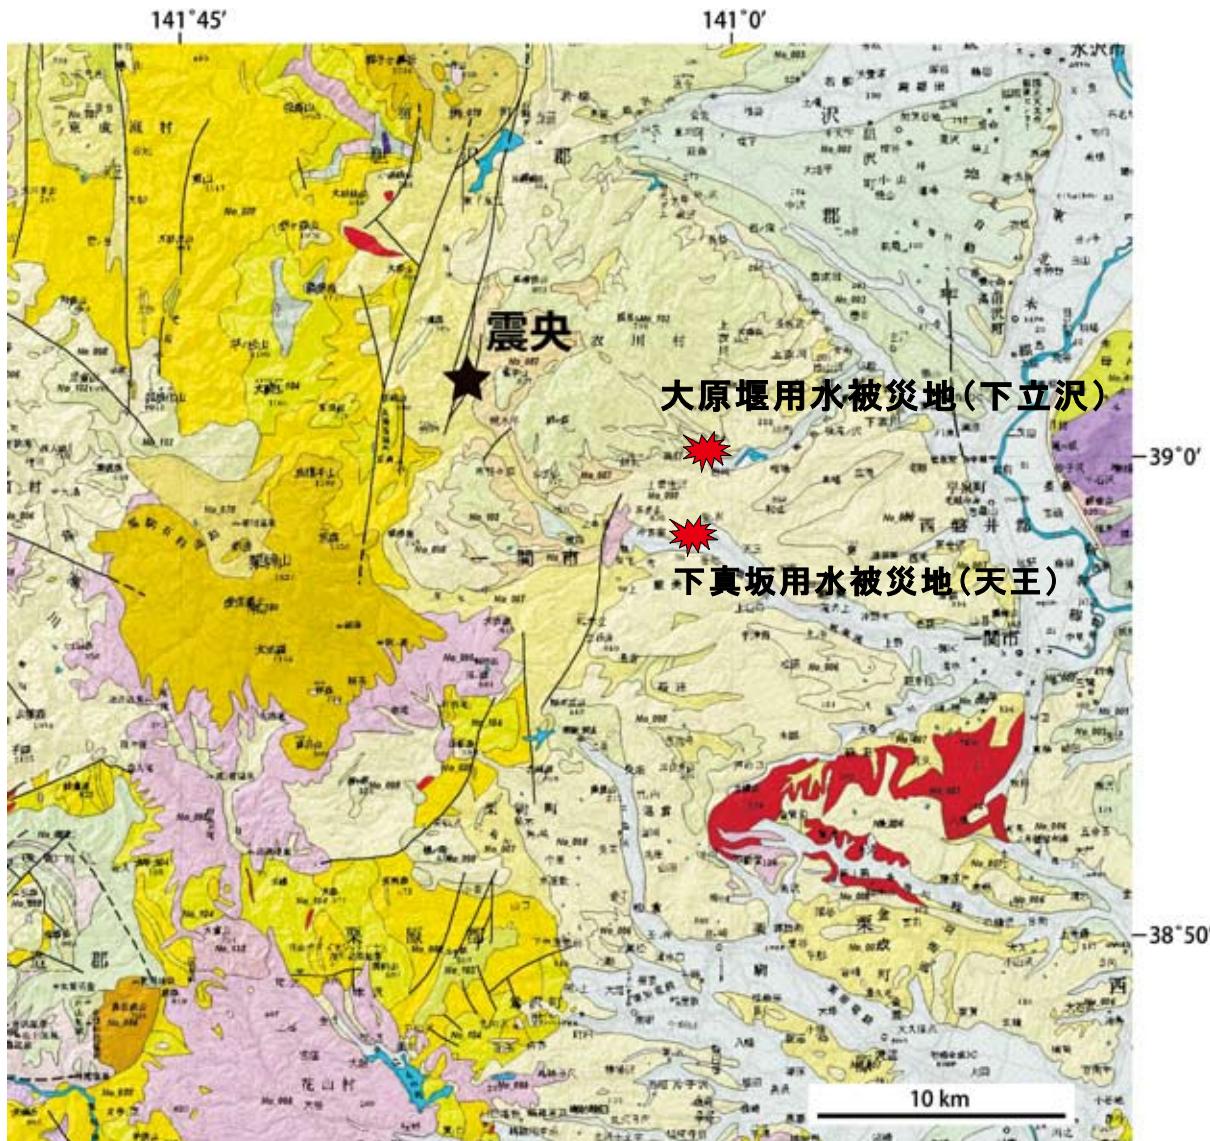
んどであった。聞き取りによれば、これは本地震を通じて全般的に言えることのようであり、地震の周期特性が影響しているのではないか、とのことであった。また、周辺地質は栗駒山等の火山噴出物に広く覆われており、比較的脆弱なことも影響していると思われる (Fig.6)。実際、大原堰用水地区、下真坂用水地区とも周辺土水路も含め開水路の損傷は皆無で、落石や斜面崩壊土砂の水路への落ち込みや、斜面崩壊に伴う落盤からの水路トンネル閉鎖等、二次被害が主であった。堰本体についても構造上の損傷はなく、大原堰管理階段付近の崩落被害のみであった。

Fig.6 岩手・宮城内陸地震被災域付近の地質図（産業技術総合研究所、2008）
The geological features in the damaged area by the 2008/6/14 Iwate Miyagi Nairiku earthquake
(National Institute of Advanced Industrial Science and Technology, 2008)

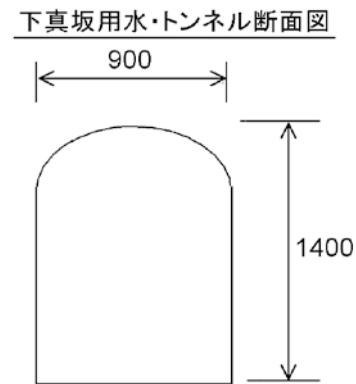
Fig.13 下真坂用水路トンネル標準断面
A sectional figure of the Shimo masaka channel

166m, 2号が延長98m, 3号が延長546m（以上の延長は出入り口位置からの推定値）ではろ型である（Fig.13）。水路は、震源地から約10kmの位置に当たり、震度6強の強い揺れを受けたと想定される。このうち、3号トンネルは昭和24年アイオン台風時の土砂崩落で埋まった開水路の復旧時に開削したコンクリート吹き付けトンネルであるが、他は開削年不明の素掘トンネルであり、正確な路線も分かっておらず、内壁は大原堰水路と概ね同様、脆弱な状態と考えられる。

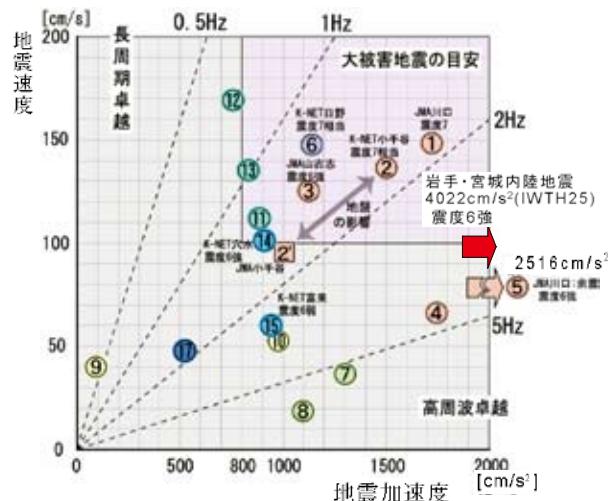
Fig.19 地震加速度、速度からの構造物被災目安

以上の被災状況は、最大加速度、最大速度及び卓越周期からの大被害地震（対構造物）の目安である 800cm/s^2 以上かつ 100cm/s 以上（概ね $0.5 \sim 4\text{Hz}$ 、Fig.19）にも大略当てはまっており、今回地震は加速度は非常に大きいが、速度ではこの目安での大被害地震の下限となっている。地震速度が小さくても地震加速度がそれに比し更

に小さければ、地震波の長周期成分が卓越しうるので、堰、調整池など長大構造物に被害を及ぼすことが考えられるが、今回の地震はそれにも当てはまっている。以上はあくまで Fig.19 の目安に基づくが、今回調査した限りでは、比較的古い堰、水路系の農業水利施設でも、かつその大被害となる目安の下限速度においても（下限速度であれば加速度が非常に大きくとも）、当目安の有効性が補完される結果となっている。
