〔農工研技報 212〕  
〔29 ~ 42, 2012〕

# 水路の沈下による水利用・水理機能の低下に関する実態調査 および分析

中田 達\*・藤山 宗\*\*・樽屋啓之\*・田中良和\*

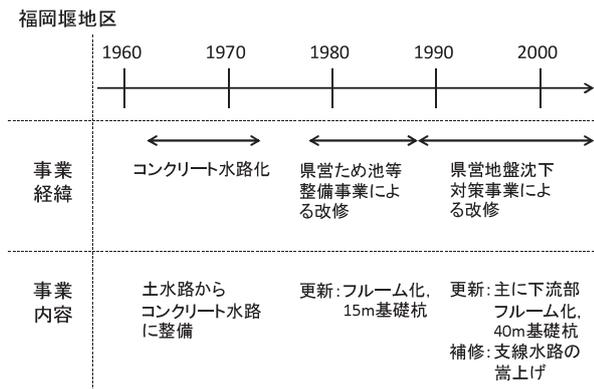
Fig.5 福岡堰地区の沈下に対する事業の経緯

Chronological table of the renewal projects for the subsidence of canals in Fukuokazeki irrigation systems

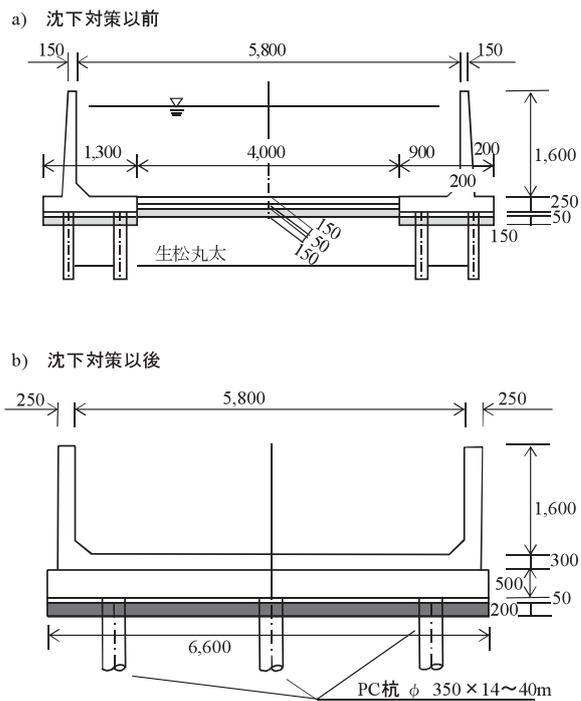
Fig.6 福岡堰地区の用水路断面形状の変遷

聞き取り調査によって、台通用水路の沈下の経緯とその対策を明らかにした。Fig.5 に水路の沈下対策にかかる事業の年表の概要図を示した。台通用水路においては、1960年代から1970年にかけて土水路から三面張りのコンクリート水路に改修した（Fig.6-a）。地下 4 m ほどの深さに松杭を打設していたものの、脆弱な地盤のため、70年代中頃から水路の沈下がみられ、水路底版の沈下が進み、L字型の側壁との継ぎ目部分から地盤へと漏水が生じるようになった。これに伴って擁壁の亀裂、漏水、溢水等が生じ始めた。底版との地盤の沈下により水路床と地盤との間に空隙ができ、漏水が流入して土砂を

流失させ、沈下を加速させたとも考えられている。1978年から県営ため池等整備事業により沈下量の大きいところから事後保全としてバッチ状に改修を行い、各バレル(9mピッチ)の地盤に基礎杭を15m程度打設した上に受台(グレー部)を設け、L字型の側壁は採用せず、コンクリートフルーム水路として3面を継ぎ目無く敷設した(Fig.6-b)。下流区間では1988年から地盤沈下対策事業により、各バレル(9mピッチ)に深層40m程度まで基礎杭を打設して沈下区間の水路を改修している。

a) 沈下対策以前 b) 沈下対策後

The change of the irrigation canal cross-section of the Fukuokazeki area before and after maintenance for the subsidence

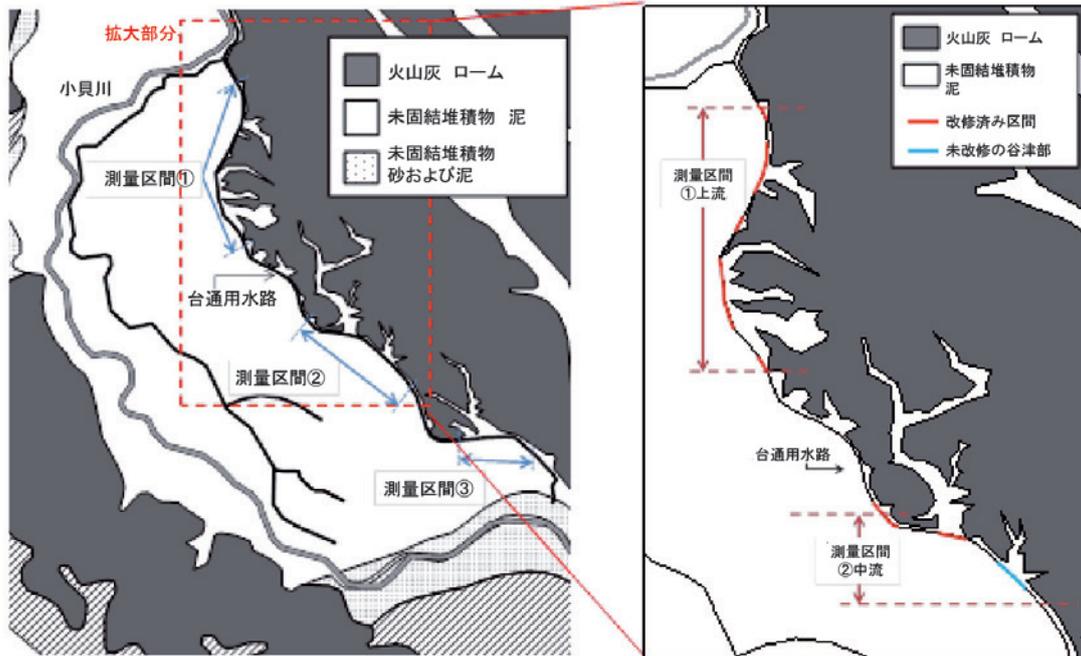
Fig.7 測量区間と表層地質の対応

な谷津とが交互に入り組んだ地形となっていることがわかる。上流から中流部にかけて拡大した図において、聞き取り調査から得た県営ため池等整備事業によりバッチ状に改修を行った区間および未改修の谷津区間を図示した。台地に入り組む谷津地帯に改修区間が並び、脆弱な

国土交通省の5万分の1都道府県土地分類基本調査表層地質図と水路縦断面距離を対応させる(Fig.7-拡大図b)ことで、対象の水路区間は、水路が台地あるいは谷津に位置しているか、さらには、改修がなされたか否かによって分類できる。計画水路敷高と現況の敷高の差を沈下量として、その頻度を取り、Fig.13に示した。台地沿いに敷設された水路においては改修の有無にかかわらず、沈下量がほぼ±3 cm以内に収まり(Fig.13-a, b: 淡青、濃青)、また、地盤に基礎杭が打設されている改修後の谷津部の水路(Fig.13-a, b: 淡赤)も台地沿いとと同じく沈下量は小さい。未改修の谷津部(Fig.13-b, c: 濃赤)は他の3分類と大きく異なり、中流・下流区間では10~20数cmの沈下を生じていた。施工時の計画水路敷高との誤差範囲が不明なため、現況水路敷高と計画水路敷高の相対的な差からは正確な沈下量は算定できないものの、地盤と対策履歴の分類による沈下量の差は明確に現れた。

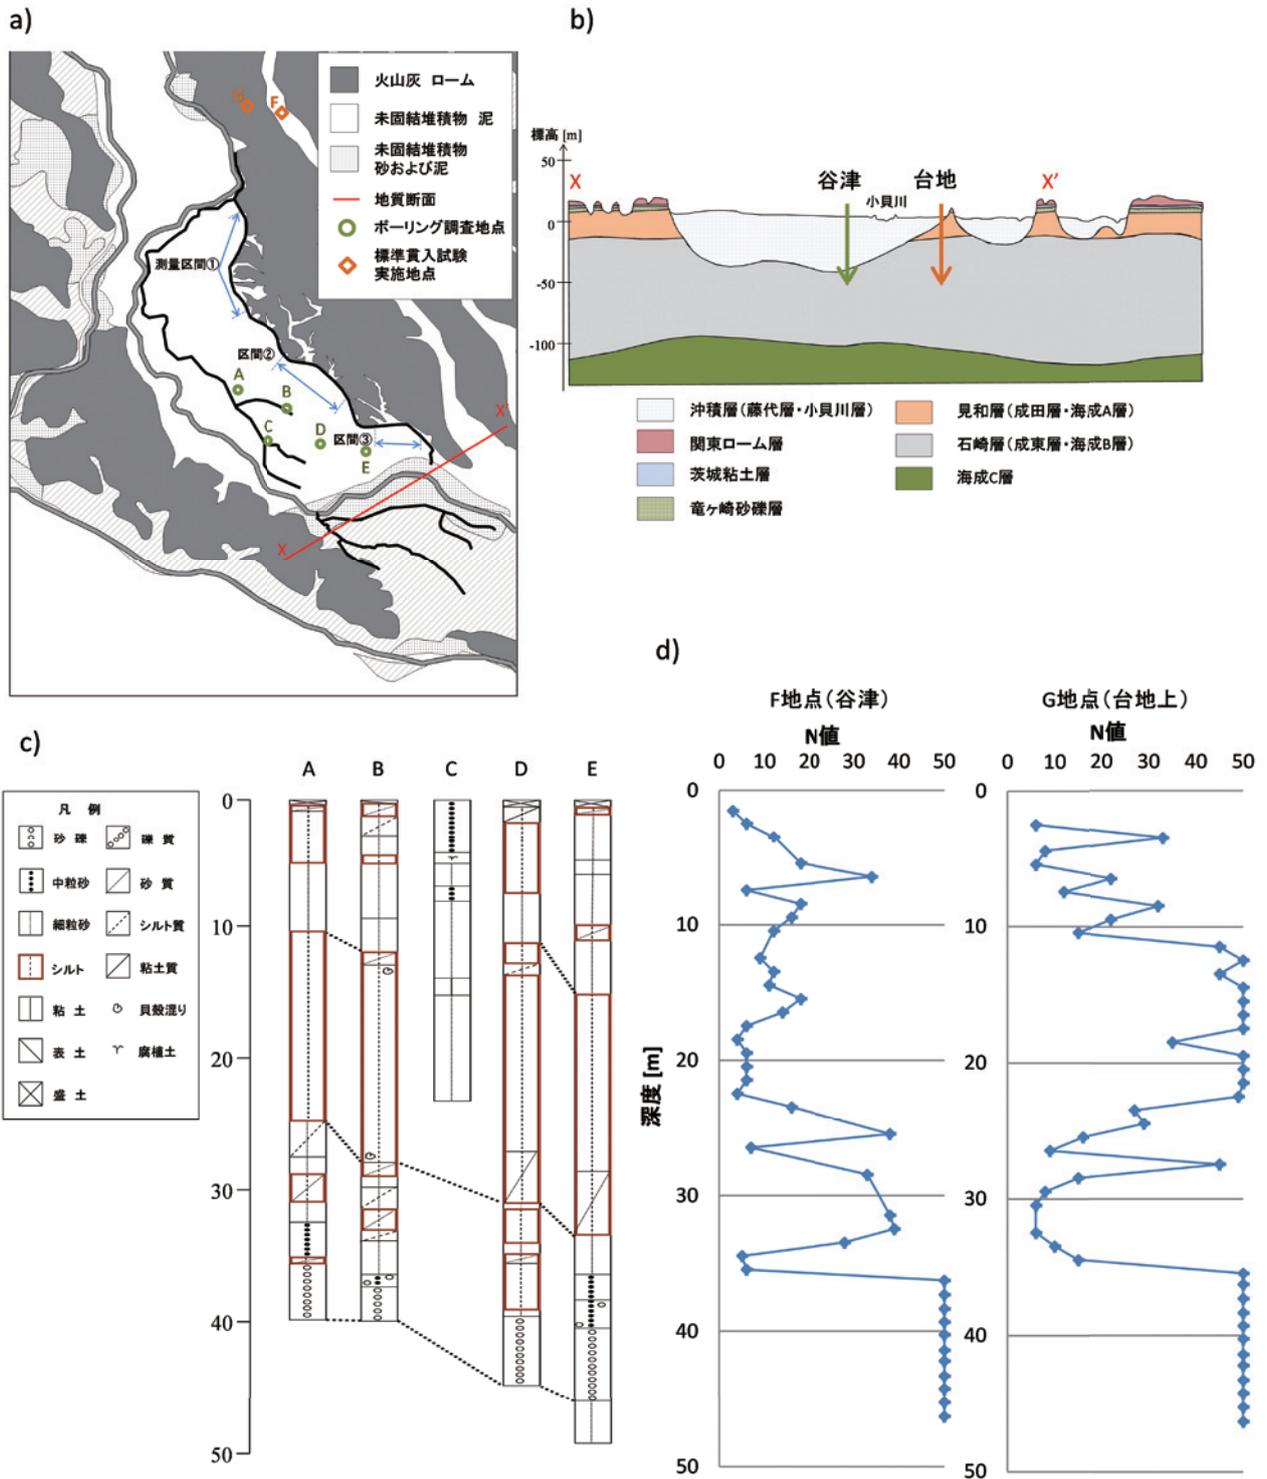
Fig.13 小貝川流域の地質構造

水路構造の沈下を引き起こしていると考えられる。国土交通省の5万分の1都道府県土地分類基本調査 表層地質図（龍ヶ崎、土浦）より、福岡堰地区近辺の地質について既存の資料より整理した。ボーリング位置図（Fig.13-a）地質断面図（Fig.13-b）およびボーリング柱状図（Fig.13-c）を示す。福岡堰地区中央部のボーリングA～E地点の深度10m～35m付近は、沖積層（藤代層（藤代部層）および小貝川層）が堆積しており、その下には砂礫層が堆積している。国土交通省関東地方整備局常総国道事務所が行った近隣の台地側のボーリングF地点およびG地点での標準貫入試験を行った結果をFig.13-dに示した。N値の分布をFig.13-cの柱状図と対応させると、谷部では深度25m程度までN値の小さい沖積層が主体であり、深度37m以深になってN値50以上の安定した地盤となっていることがわかる。台地上のG地点では深度10m～20m付近に見和層とみられる比較的N値が大きな層が堆積している。
