平成 23 年（2011 年）東北地方太平洋沖地震による 宮城県沿岸部の園芸施設の被害状況

石井雅久*・奥島里美*・森山英樹*・相澤正樹**

Horticultural Structures Damaged Along the Coast Part of Miyagi Prefecture by the 2011 off the Pacific coast of Tohoku Earthquake

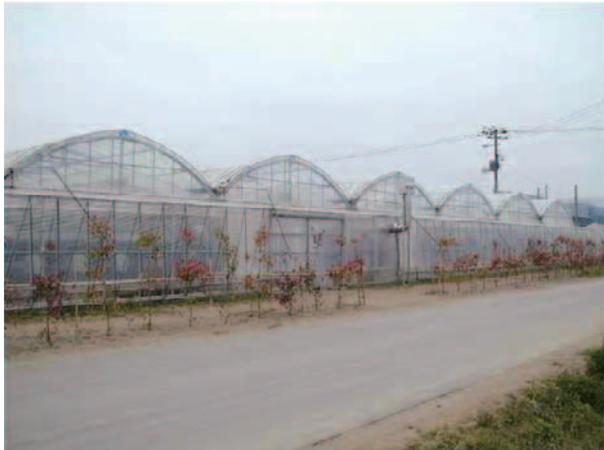
山元町高瀬地区には鉄骨造の丸屋根型連棟温室 (Fig.11) が複数建設されていたが、津波によりすべて

の温室が倒壊・流出した (Fig.12, 13)。また、この温室に隣接し、木造の農産物直売所とトイレが建設されていたが (Fig.14)、直売所はコンクリートの布基礎を残して津波により流出したが、布基礎の上にコンクリート

Fig. 11 津波の被害を受ける前の丸屋根型連棟温室の状況
Situation of gothic curvilinear multi-span greenhouse before the tsunami

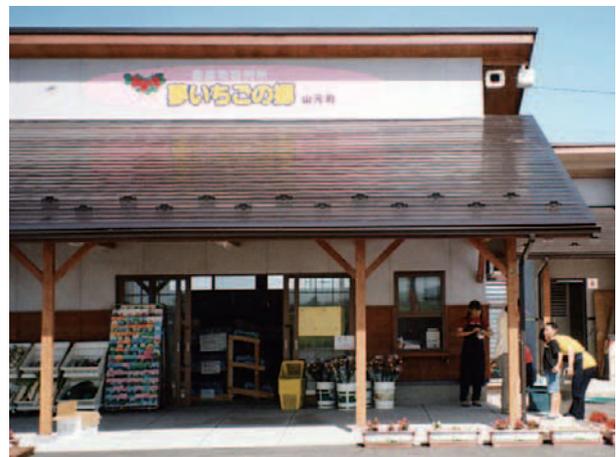
Fig. 14 津波の被害を受ける前の農産物直売所の状況
Situation of farmer's shop before the tsunami

ブロック造の腰壁を設けていたトイレは流出を免れた (Fig.15)。調査地点は海岸から約 1.5km の距離に位置し、津波の浸水深は約 2.5m あった。山元町 (2011) は、津波の浸水深が 1.5m 以上 2m 未満では建物の半壊、全壊の割合が多くなり、2m 以上の浸水深になると建物の全壊被害が急激に増大することを報告している。また、気象庁 (2012) の指標では、建築物の被害程度は津波の波高によって異なり、鉄筋コンクリートビルでは約 5m の波高まで持ちこたえるが、木造家屋では 2m 以上の波高で全面破壊に至ることが示されている。鉄骨造の温室は木造家屋と同様に、津波の浸水深が 2m を超えると被害が大きくなると考えられる。

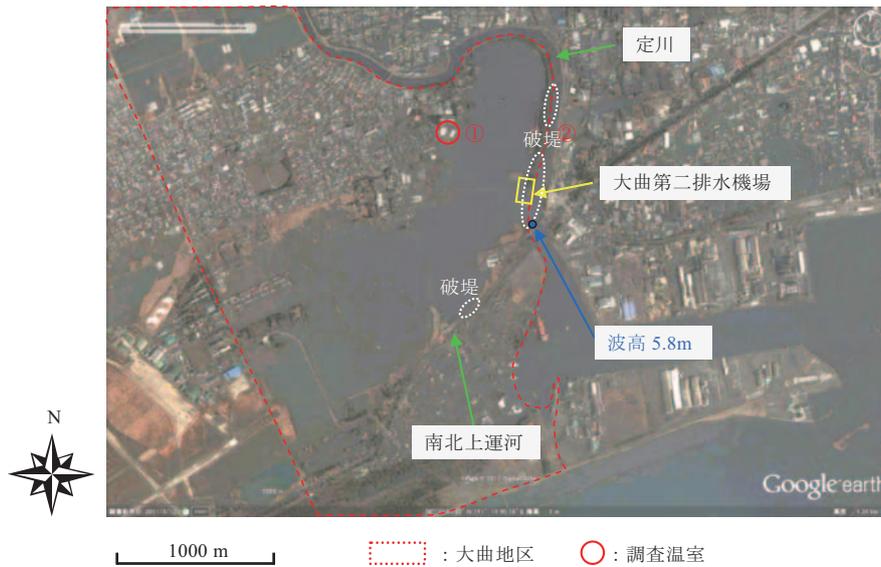
東松島市大曲地区は定川と南北上運河によって三方を囲まれている。宮城県東部土木事務所 (2011) によると、津波が来襲したときは南北上運河の堤防の一部と定川の右岸堤防が破堤するとともに、大曲第二排水機場が全壊した。また、国土交通省 (2011) は、定川の破堤箇所付近の津波の波高は最大で 5.8m あったことを報告している (Fig.17)。

Fig. 17 東松島市大曲地区で調査した大屋根型連棟温室の航空写真
Aerial photograph of observed multi-span greenhouse in Oomagari, Higashi-matsushima city

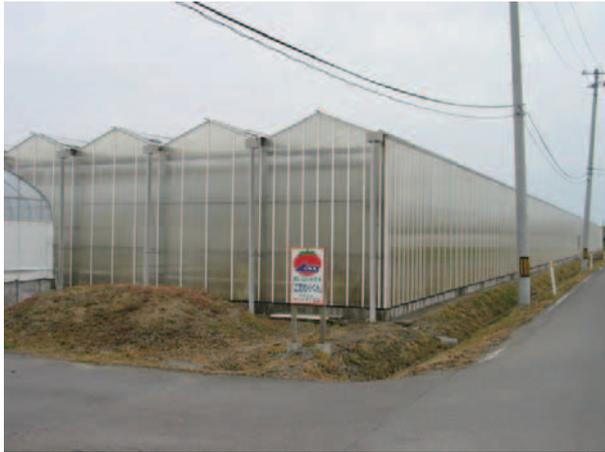
この地区では津波の浸水被害はなかったが、調査を行ったフェンロー型温室（①）では（Fig.31）、地震動によって独立基礎の上端の一部に亀裂が生じた（Fig.32）。また、この団地内では地震後に発生した停電が約 5 日継続したが、フェンロー型温室の付帯設備である換気窓、暖房機、保温カーテンなどの環境制御装置や灌水装置が停止し、栽培していたトマトに低温障害や養水分不足が生じ、収量が通常の 25% 程度まで減少した（Fig.33）。また、団地内の他の大屋根型連棟温室（②）では（Fig.34）、停電時に天窓が開放されていたため、換気窓を閉めることができず、栽培していたトマトに低温障害が発生した（Fig.35）。この温室の換気窓開閉用モータには手動開閉用のプーリーが取り付けられていたが、プーリーに掛ける鎖および開閉器用モータまで登る長梯子がなかったため、停電時に天窓を手動で閉じることができなかった（Fig.36）。今後は停電や断水などへの対応手段を点検・整備するとともに、貯水タンクの設置や非常用発電機の導入などを検討する必要がある。

Fig. 31 フェンロー型温室 (①) の外部の状況
External situation of observed Venlo greenhouse (No. 1)

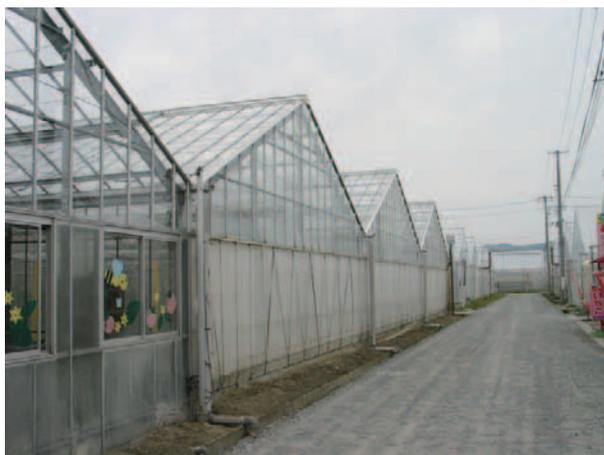
Fig. 34 大屋根型温室 (②) の外部の状況
External situation of observed multi-span greenhouse (No. 2)

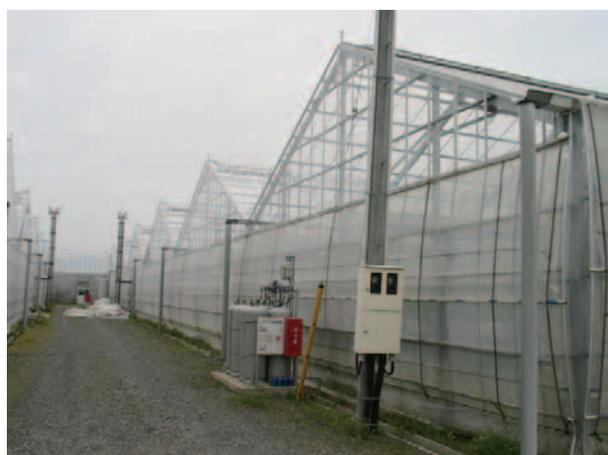
一方、高設の養液栽培装置を導入し、イチゴ生産を大規模に行っている大屋根型連棟温室（③）があったが（Fig.37）、地震動により栽培ベッドが架台から落下した（Fig.38）。一般に、温室は園芸用施設安全構造基準（日

Fig. 37 大屋根型温室 (③) の外部の状況
External situation of observed multi-span greenhouse (No. 3)
