〔農工研技報 213〕  
117～143, 2012〕

# 平成 23 年（2011 年）東北地方太平洋沖地震による 宮城県内の頭首工および水門の被害

渡嘉敷勝\*・浅野 勇\*・森 充広\*・西原正彦\*

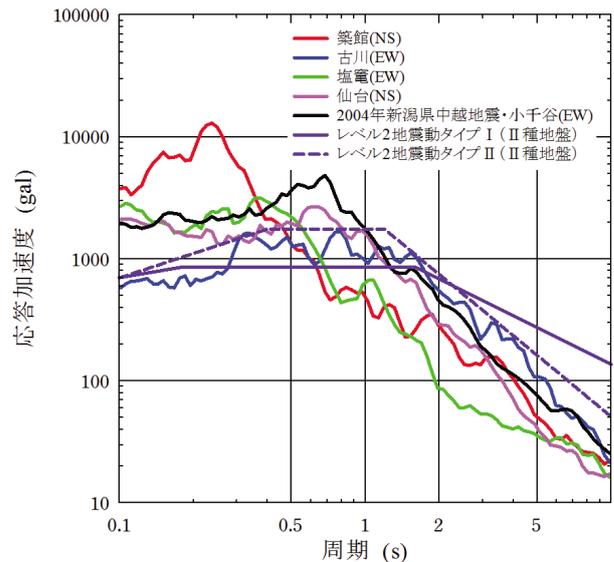
Fig. 5 K-NET 観測点の加速度応答スペクトルおよび道路橋示方書の標準加速度応答スペクトル

Fig.5 に宮城県内に設置されている K-NET の築館、古川、塩竈、仙台、また、2004 年新潟県中越地震により門柱のかぶりコンクリートが剥落して一部鉄筋が破断した妙見堰近傍の K-NET 小千谷の加速度応答スペクトル (減衰定数  $h = 0.05$ )、さらに道路橋示方書 (日本道路協会, 2002) で示される標準加速度応答スペクトルを示す。加速度応答スペクトルの形状は、観測地点の相違により大きく異なる。これらの加速度応答スペクトルを比較すると、門柱に損傷を生じた妙見堰近傍の小千谷の応答加速度値は、周期約 0.4 秒から 1 秒の間で宮城県内 4 箇所および道路橋示方書で示される標準加速度応答スペクトル

ルの値を全て上回っている。小千谷の応答加速度値は、築館の値と比較して周期 0.4 秒以下の短周期側において大きく下回る傾向を示したものの、周期 0.4 秒以上の領域においては築館を上回る。また、周期 1 秒以上の長周期側の領域においては、小千谷と仙台あるいは古川との応答加速度値はほぼ同程度である。応答加速度値が周期約 0.4 秒から 1 秒の帯域で卓越する地震動では妙見堰の損傷が発生したが、その帯域での応答加速度値が小さな今回の地震動で宮城県内の頭首工の損傷が見受けられなかった調査結果から、周期約 0.4 秒から 1 秒の間の応答加速度が頭首工に被害を与える可能性が推測される。しかしながら、地震動による頭首工の被害には、地震動の特性のみならず、地盤の動特性、頭首工の地震応答特性などが関係するため、今後はこれらも含めて詳細に検討する必要がある。なお、築館は計測震度 7 を示したが、構造物の被害はほとんど見られなかったのに対し、古川は計測震度 6.1、最大加速度 586 gal にもかかわらず、木造建築物が甚大な被害を受けたことが報告されている (森川・後藤, 2011)。このような現象が見られることも地震動の周波数特性と構造物の破壊が関係することを示している。

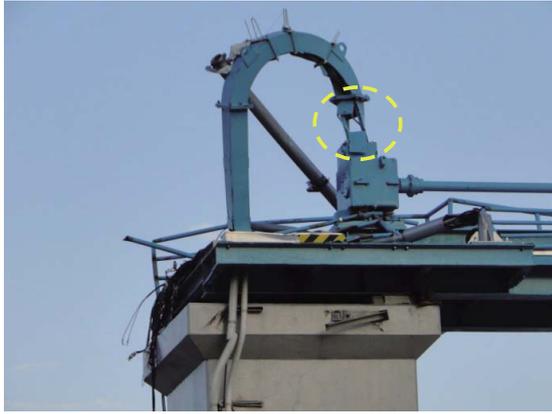
Fig. 8 ラックカバーのねじれ  
Twisted rack cover

ては、上部管理橋の落橋とともに開閉装置も落下している事例も確認された。また、上部管理橋が落橋していない場合においても、開閉装置のラックカバーが大きくねじれた状態 (Fig.8), あるいは機側操作盤が傾倒した状態となり、開閉機能を喪失している事例もあった。なお、機側操作室の外壁パネルが津波荷重で損傷した事例においても内部の開閉装置に外見上変状の認められない事例も確認された。今回の津波は水門の高さを超える極めて大規模なものであった。開閉装置は水門の推移調節に必要な不可欠な装置であり、今後、損傷および機能低下を回避するなどの検討が必要と考える。

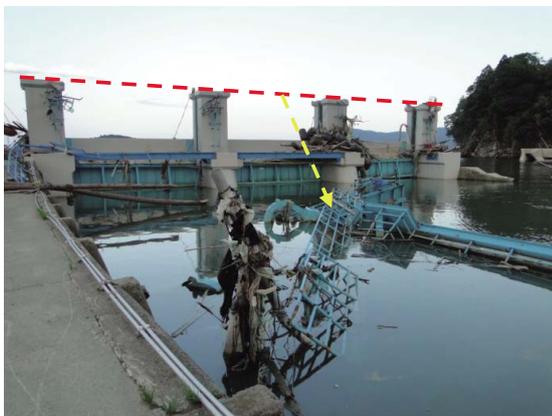
Fig. 9 海中に落橋した上部管理橋  
Dropped upper maintenance bridge into the sea

門柱上に操作台が設けられておらず、直接に上部管理橋が設けられている簡易な構造の上部管理橋は、津波荷重により、陸側へ落橋 (Fig.9) している事例が多かった。落橋が陸側であることから、押し波によるものと判断される。また、上部管理橋上に開閉装置が設置されている場合には、落橋とともに開閉装置も落下している。

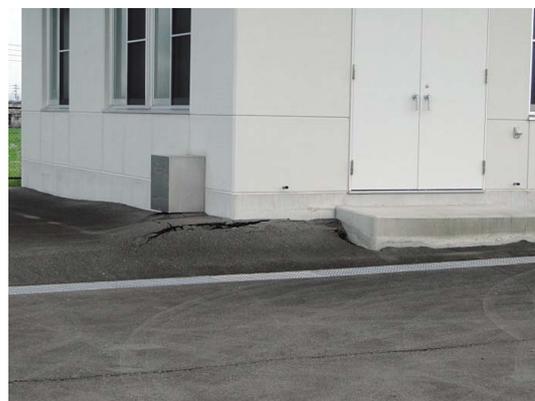
Fig. 32 管理棟周辺の地盤沈下  
Subsidence around the administration building

また、管理棟周辺地盤も沈下している (Fig.32)。河川堤防のアスファルト舗装にも多数のひび割れが生じている。

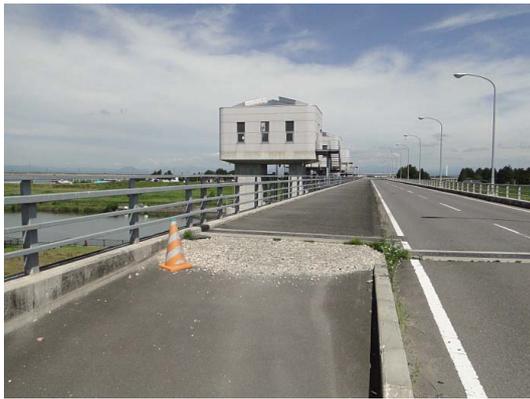
堰柱、門柱、ゲート、戸当り、操作室に変状は認められない。管理橋に堤防の沈下による段差が生じている (Fig.34)。

**Fig. 34** 管理橋に生じた段差  
Difference in level at the junction with maintenance bridge

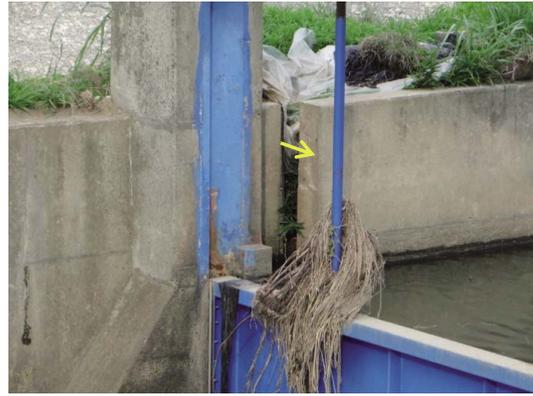
**Fig. 43** 堰上流右岸擁壁の変位  
Lateral displacement of retaining wall

堰柱, 門柱, ゲートには変状は認められない。堰の上下流の左右岸の擁壁が河川側に押し出されている (Fig.43, Fig.44)。堤体法面ですべりが発生している (Fig.45)。

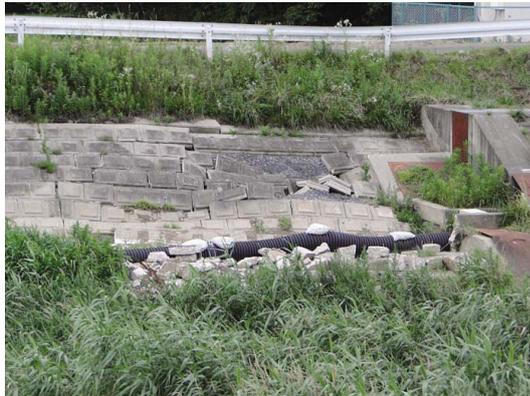
ゴム堰に変状は認められない。堰下流右岸の護岸ブロックが崩れている (Fig.41)。崩れた護岸ブロック下

**Fig. 41** 堰下流右岸の護岸ブロックの崩れ  
Collapse of bank protection blocks at the right bank

部がはらんでいることから法面のすべりによるものと推察される。

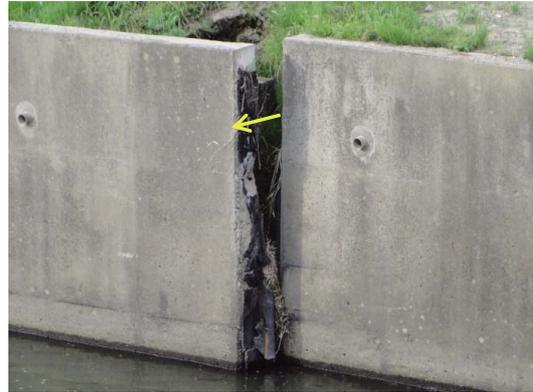
**Fig. 44** 堰下流右岸擁壁の変位  
Lateral displacement of retaining wall

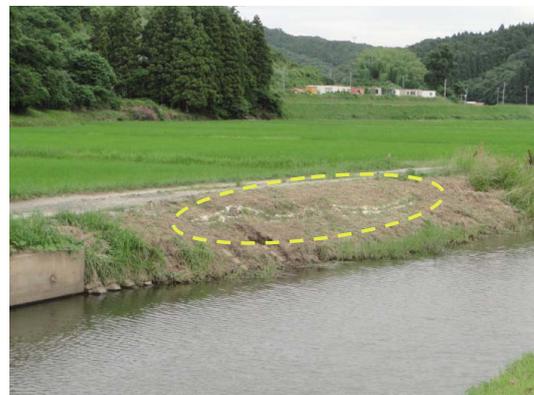
**Fig. 45** 法面のすべり  
Landslide on a right bank slope

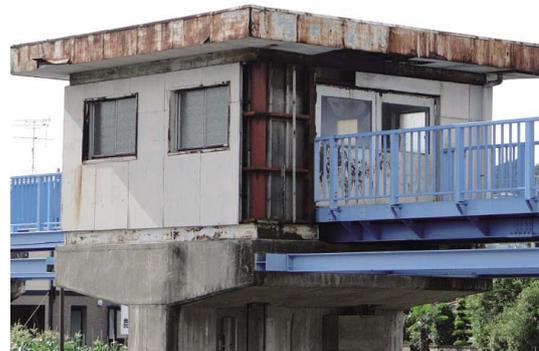
一の堰頭首工、板倉頭首工、高城揚水機場の機側操作室では、外壁がパネル構造のパネルの脱落（Fig.3）やひび割れの発生が確認された。一方、コンクリート構造の壁については、明確な変状は見受けられなかった。

操作室の外壁パネルが脱落している (Fig.51)。地震荷重には起因していないが、コンクリート部にひび割

**Fig. 51** 操作室外壁パネルの脱落  
Falling of external wall panels of control room

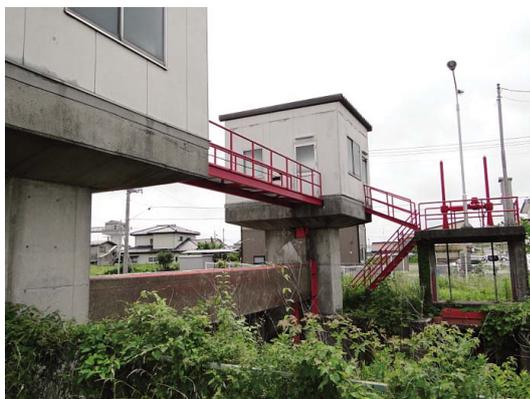
Fig. 70 全景（三ツ又水門）  
View of the whole structure

ミツ又水門は, 洪水吐 1 門を有する堰長 10 m の可動堰で, その受益面積は 85 ha である (Fig.70)。

門柱上部および操作台上部モルタルにひび割れが存在するが, 地震との関連は不明である。

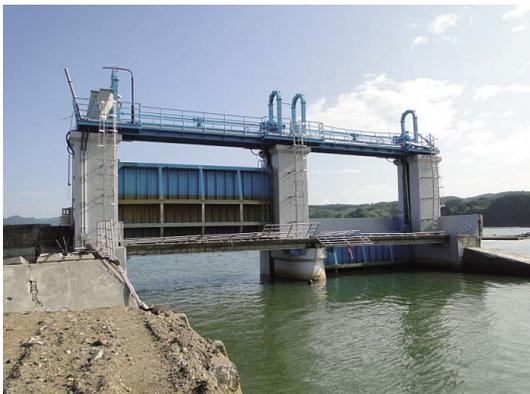
Fig. 71 全景（新井田川防潮水門）  
View of the whole structure

調査時は，左岸側ゲートが開状態であり，右岸側ゲートが閉状態であった（Fig.71）。上部管理橋の右岸側が海側へ桁ずれを生じており（Fig.72），このために右岸側ゲートの開閉に問題が生じていると判断された。また，門柱に漂流物の衝突によると思われる損傷箇所があるが（Fig.73），それ以外の堰柱および門柱には変状は認められない。

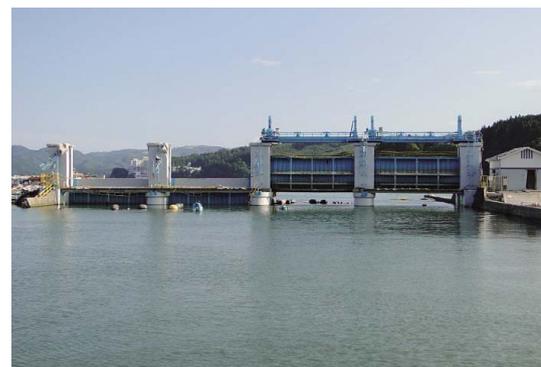
Fig. 74 全景（八幡川防潮水門）  
View of the whole structure

調査時は，左岸側ゲート 2 門が閉状態であり，右岸側ゲート 2 門が開状態であった（Fig.74）。左岸側ゲート 2 門の・上部管理橋が陸側に落橋しており，このため，左岸側ゲート 2 門は開けない状態にある。また，落橋した上部管理橋が載っていた門柱上部が損傷している（Fig.75）。これは，上部管理橋が津波荷重を受けた際に支承に応力が集中してコンクリートが損傷したと考えられる。その部位以外の門柱および堰柱には変状は認められない。

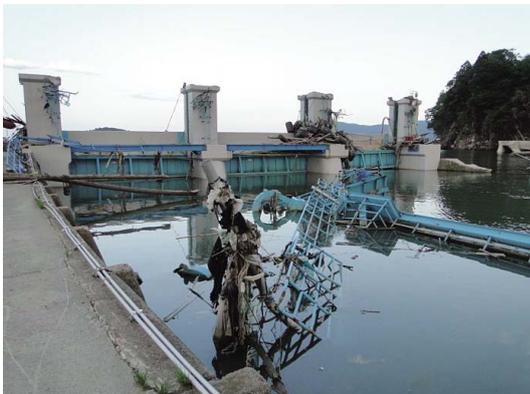
調査時には, ゲート全 3 門が閉状態であった (Fig.76)。上部管理橋が全て陸側に落橋しており, ゲート開閉機能を喪失している。門柱上部にコンクリートの破損が生じているものの, その他の部位のコンクリート部に大きな変状は認められない。また, 右岸側ゲートの傾斜および下部管理橋の落橋が生じていた (Fig.77)。

**Fig. 76** 全景 (水尻川防潮水門,  
海中には落橋した上部管理橋)  
View of the whole structure

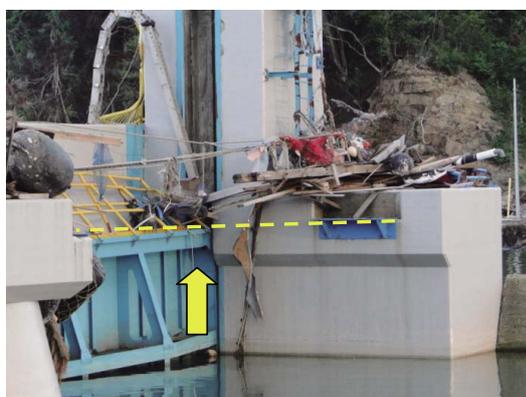
**Fig. 77** 右岸側ゲートの傾斜および下部管理橋の落橋  
Inclined right side gate and dropped lower maintenance bridge

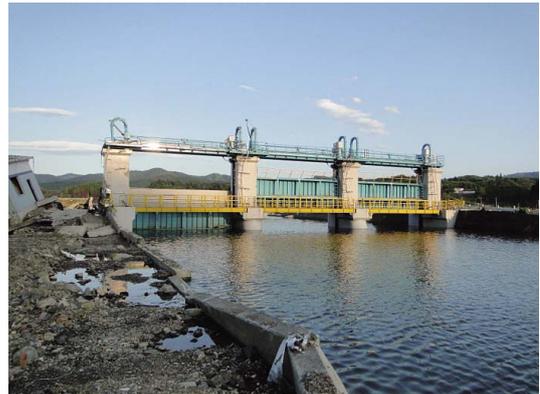
**Fig. 78** 全景 (折立川防潮水門)  
View of the whole structure

調査時には, 左岸ゲートが閉状態, 中央および右岸側ゲートが開状態であった (Fig.78)。左岸側のラックカバーが大きくねじれており, このために開閉機能が喪失している (Fig.79)。門柱・堰柱には大きな変状は認められない。上部管理橋上の操作盤が傾倒している (Fig.80)。また, 地盤洗掘により, 管理棟が傾倒している (Fig.81)。

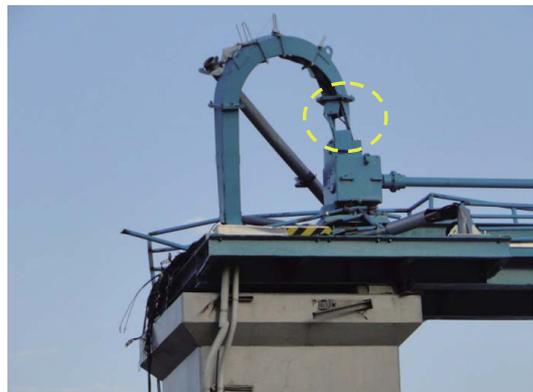
**Fig. 79** 左岸ラックカバーのねじれ  
Twisted rack cover on the left bank side

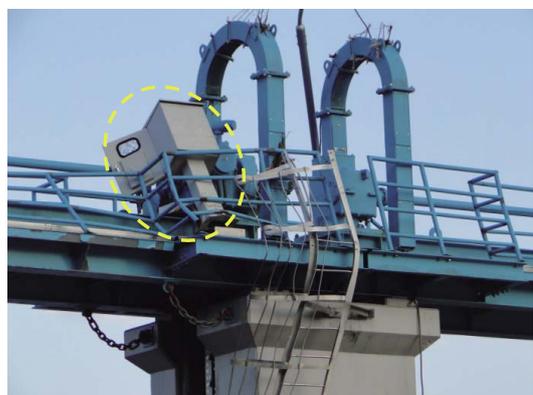
**Fig. 80** 操作盤の傾倒  
Bended control panel

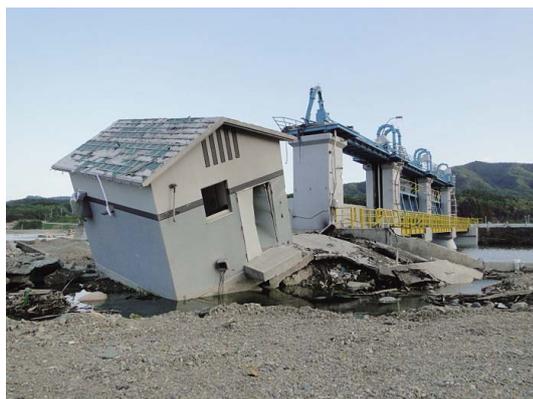
**Fig. 81** 地盤洗掘による管理棟の傾倒  
Administration building tilted by ground scour

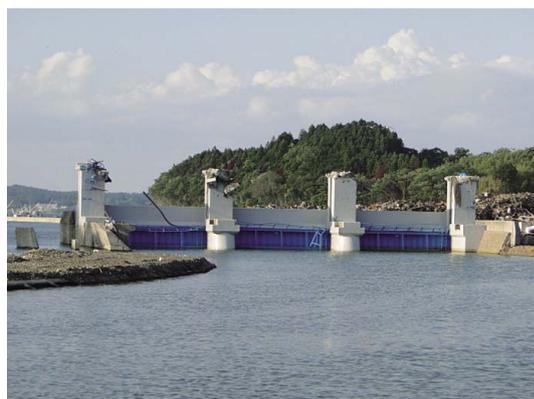
**Fig. 82** 全景 (水戸辺川防潮水門)  
View of the whole structure

調査時には, ゲート全 3 門が閉状態であった (Fig.82)。上部管理橋が全て落橋しており, ゲート開閉機能を喪失している。門柱上部のコンクリートに大きな損傷が生じているもの (Fig.83), その他の部位のコンクリート部に大きな変状は認められない。下部管理橋も全て落橋している。

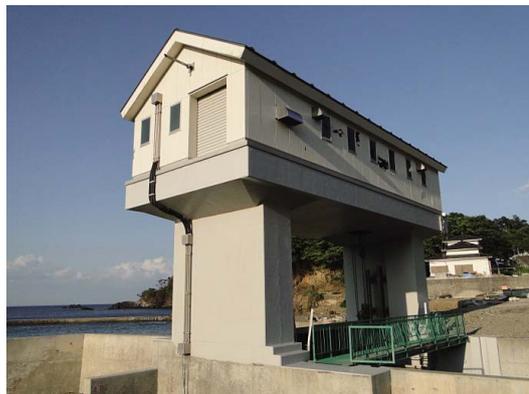
**Fig. 84** 全景 (長清水川防潮水門)  
View of the whole structure

調査時には, ゲートは閉状態にあった (Fig.84)。堰柱,

門柱, ゲート, 戸当りには大きな変状は認められない。操作室の外壁が破損しており (Fig.85), また, 操作室の取り付け階段が流出している (Fig.86)。

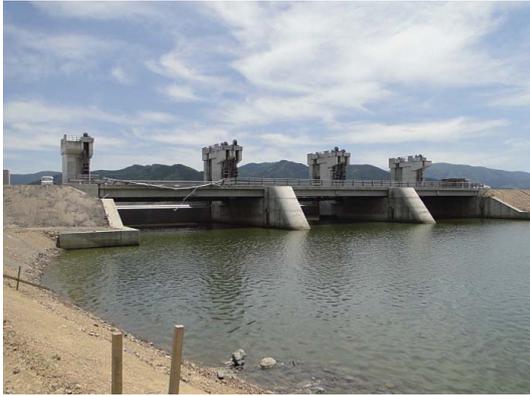
Fig. 87 全景 (月浜第1水門)  
View of the whole structure

調査時には, ゲート全 3 門が閉状態にあった (Fig.87)。堰柱, 門柱, ゲート, 戸当り, に大きな変状は認められない。下部管理橋に変形が生じている (Fig.88)。

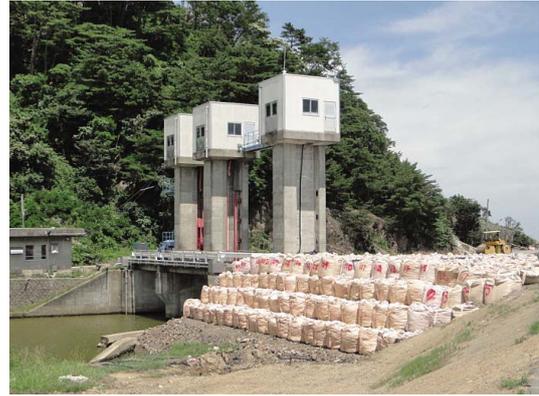
Fig. 90 右岸堤防の喪失および土嚢による復旧  
Scoured and restored with sandbags at right bank

調査時には, 左岸側ゲートが開状態, 右岸側ゲートが閉状態であった (Fig.89)。門柱および操作室外壁パネルにひび割れらしきものが見られたが, ひび割れであるか, また, 地震および津波との関連は確認できなかった。また, 右岸堤防を喪失しており, 土嚢によって復旧されていた (Fig.90)。

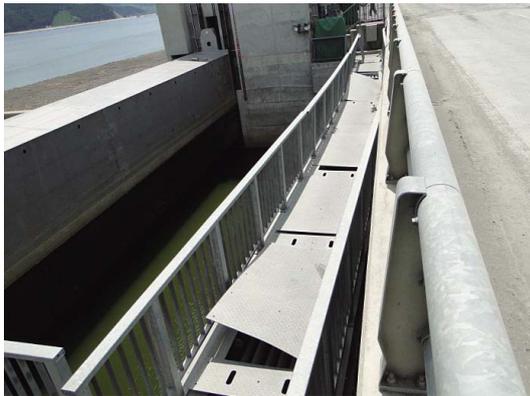
Fig. 88 下部管理橋の変形  
Deformation of the lower maintenance bridge

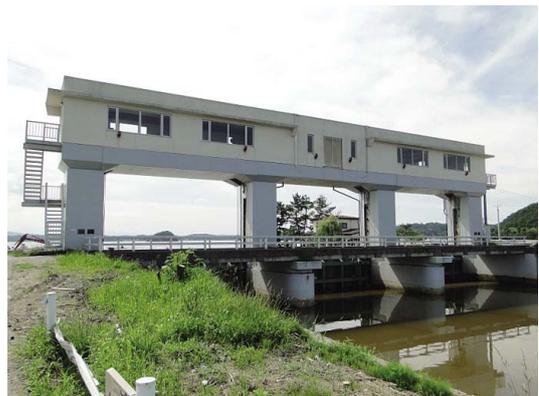
Fig. 91 全景 (東名水門)  
View of the whole structure

i 東名水門(東松島市, 推計震度6弱, 浸水高3.4 m)  
調査時には, ゲート全3門が閉状態であった (Fig.91)。中央径間の操作台下面に発生しているひび割れは, その規則的な形状から, コンクリートの打ち継ぎ目と考えられる (Fig.92, Fig.93) が, 地震との関連は不明である。また, この地点における浸水高が3.4 mと低いために津波との関連はないと考えられる。堰柱, 門柱, ゲート, 戸当り, 操作室外壁には, 変状は認められない。

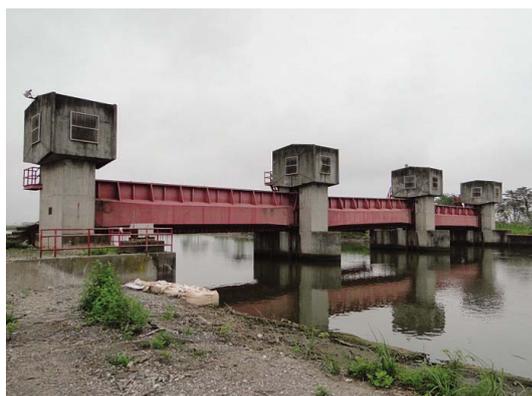
**Fig. 94** 全景 (貞山堀防潮水門)  
View of the whole structure

調査時には, ゲート全 3 門が開状態であった (Fig.94)。中央径間ゲートの海側が上方方向に傾斜している (Fig.95)。また, 管理橋の桁ずれおよび欄干の折損が生じている (Fig.96)。堰柱, 門柱, 操作室外壁には, 変状は認められない。

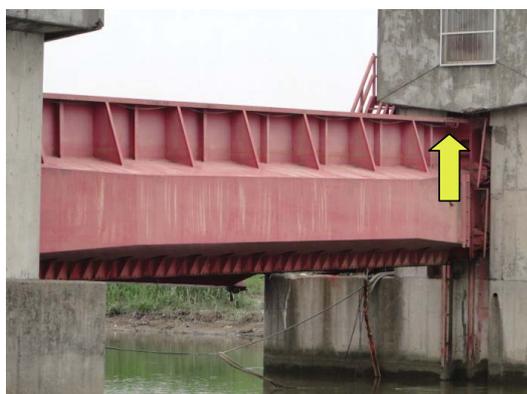
**Fig. 95** 中央径間ゲート海側が上方方向に傾斜  
Inclined gate of center span

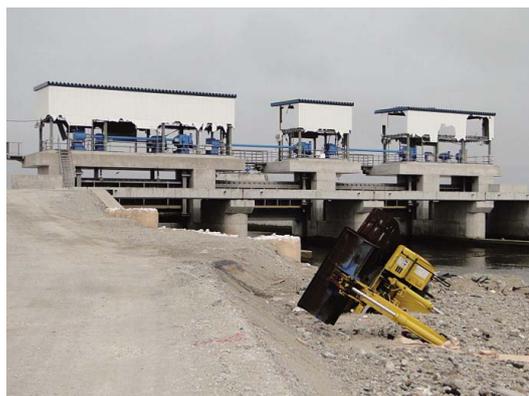
**Fig. 97** 全景 (牛橋水門)  
View of the whole structure

k 牛橋水門(山元町, 推計震度 6 弱, 浸水高 10.6 m)  
調査時には, ゲート全 4 門が開状態であった (Fig.97)。操作室の外壁が大きく破損しているものの (Fig.98), 開閉装置には変状は認められない (Fig.99)。堰柱, 門柱, ゲート, 戸当りには変状は認められない。

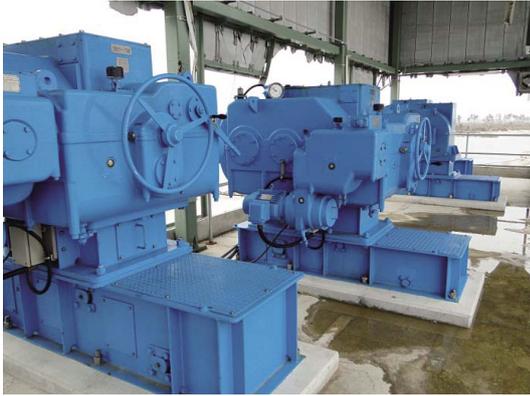
Fig. 99 開閉装置の状態  
Gate opening and closing apparatus

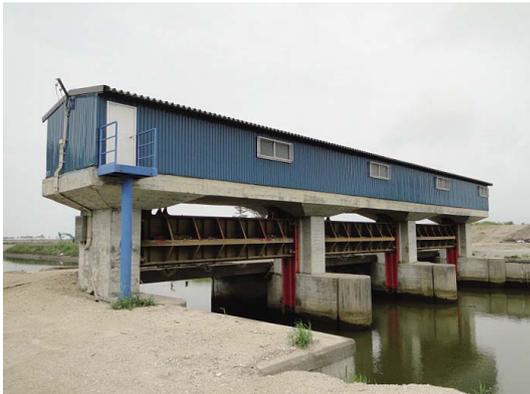
Fig. 100 全景 (高瀬川防潮樋門)  
View of the whole structure

調査時には, ゲート全 3 門は開状態であった (Fig.100)。操作室外壁には, 津波の痕跡がなく, 浸水高は高くても操作台のレベルであったと判断される。堰柱, 門柱, ゲート, 戸当りには変状は認められない。管理橋の欄干が破損していた (Fig.101)。

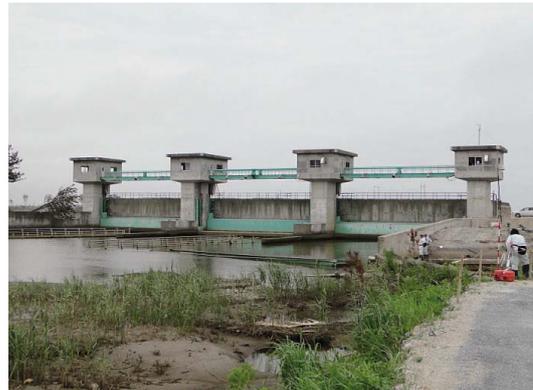
Fig. 102 全景 (坂元水門)  
View of the whole structure

調査時には, ゲート全 3 門が閉状態であった (Fig.102)。操作室の窓およびドアは大きく破損している (Fig.103) もの, 操作室の外壁に大きな損傷はなく, コンクリート部材が津波荷重に対する耐力を有していることが示された。また, 上部管理橋の支承付近のコンクリートが剥落している (Fig.104) もの, 上部管理橋の落橋はなかった。一方, 下部管理橋は全て陸側へ落橋している (Fig.105)。この相違は, 管理橋の固定方法にあると考えられる。下部管理橋が堰柱の上に載せられ, 支承のみで固定されていたのに対して, 上部管理橋は操作室のコンクリート外壁に差し込まれる構造をしている。このコンクリート外壁が津波荷重による管理橋の変位を抑制し, 落橋を防止したと考えられる。管理棟では, 洗掘により, 基礎杭が大きく露出している (Fig.106)。また, 管理棟 2 階のコンクリート胸壁が大きく喪失している。

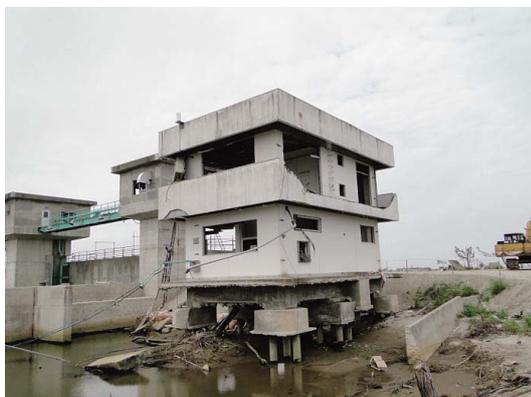
Fig. 106 洗掘により露出した管理棟の基礎杭  
Exposed piles of administration building by scour
