〔農工研技報 213〕
145～173, 2012〕

平成 23 年（2011 年）東北地方太平洋沖地震による 利根川下流沿岸域の用排水路等の被害と特徴

浅野 勇*・渡嘉敷勝*・森 充広*・西原正彦*

キーワード：平成 23 年（2011 年）東北地方太平洋沖地震、地震による損傷、液状化、用排水路、現地調査

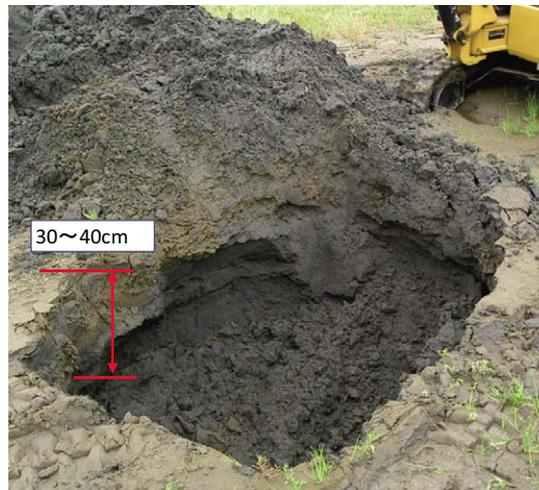
Fig.15 試掘状況 (地点番号 4)
Test trench (No.4)

石納地区の水田の液状化の状況を Fig.12 に示す。石納地区の中央には排水路が縦断しており (Fig.13)、この排水路の両側の水田が特に激しく液状化した。水田の液状化程度は中～大であった。地区内の石納排水機場周辺でも液状化が発生したが、排水機場のポンプ設備は運転可能な状態であった (Fig.14)。石納排水機場の近傍の水田では暗渠管の試掘が行われた。試掘の状況を Fig.15 に示す。掘削断面から、深さ 30～40cm の砂混じりの水田作土の下に暗緑色の砂層が分布することがわかる。このようにこの地区では水田下に飽和した砂層が広く存在する。一方、石納地区の中でも Fig.8 に「液状

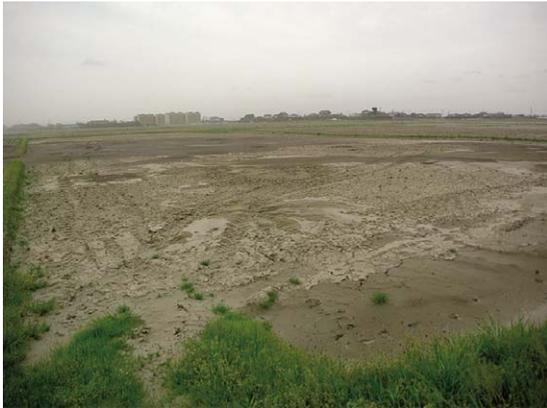
結佐六角地区の水田液状化の状況をFig.16に示す。水田の液状化の程度は西代、石納、結佐六角の3地区中で最大であり、ほぼ全域の水田が激しく液状化した。このため、地区全域で水田の作付けができず、作付け不能面積は75haに達した。

Fig. 16 結佐六角地区の液状化水田 (地点番号 9)
Liquefied paddy in KessaRokaku (No.9)

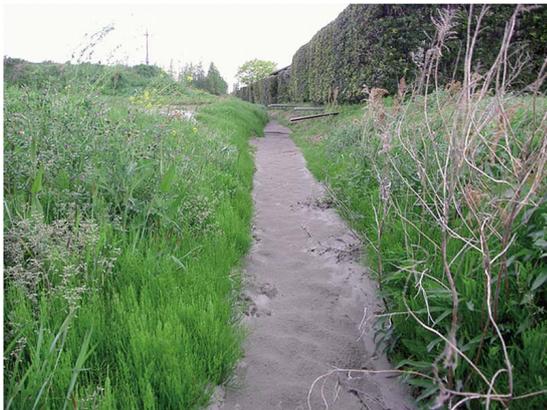
Fig. 17 噴砂により埋没した排水路 (地点番号 14)
Drainages Buried by liquefied sands (No.14)

地区内の排水路では、噴砂が排水路に侵入し排水路が砂で埋没する被害が多くみられた。噴砂で埋没した排水路では通水断面を確保できず通水障害が発生した(Fig.17)。排水路は鉄筋コンクリート杭柵工による土留護岸(柵渠)が多く、水路底に床板が無い構造のため、排水路の底から噴砂が水路内に侵入し、排水路が砂で埋まったと推測される。5月の調査時点では、排水路の砂は重機によって排水路の外に排出されており、排水路は通水可能な状態まで応急復旧されていた。平成16年(2004年)新潟県中越地震では、底板を有するフルームあるいはL型水路などで、液状化により底板の破壊や躯体の傾きが発生し通水機能の回復が遅れた(浅野ら2006)。柵渠構造は、噴砂が水路の底から侵入し易い反面、砂の排出も容易な構造と考えられ、被災後の部材の再利用および応急復旧のための施工性を高めることにより、液状化の可能性が高い排水路区間の水路形式として今後の改良が期待される。

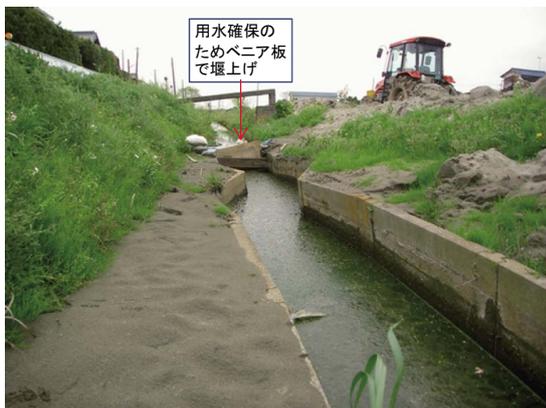
Fig. 18 排水路の蛇行 (地点番号 8)
Meandering of drainage (No.8)

の損傷の程度と地盤の変形の大きさの間には調和的な関係が見られた。石納地区での排水路の被害状況を Fig.18 に示す。排水路の構造は柵渠である。被災区間は 10m 程度であった。結佐六角地区では約 100m の区間で排水路（柵渠）が 1m 以上浮上した（Fig.19）。浮上により排水路部材は損傷したものの、5 月の調査時点では Fig.19 に示すように排水路内の砂は排出され、水路の通水機能は応急的に確保されていた。国土交通省利根機場の西側に沿って北から南に流れる排水路（柵渠）では、約 300m の区間で柵渠杭の傾きやコンクリート板の倒れ込みが発生した（Fig.20）。この区間では排水路沿いの道も大きく上下にうねっていた。この被災区間についても柵渠部材の損傷は大きいものの、調査時点では排水路内に侵入した噴砂は排出され、水路の通水機能は応急的に確保されていた。

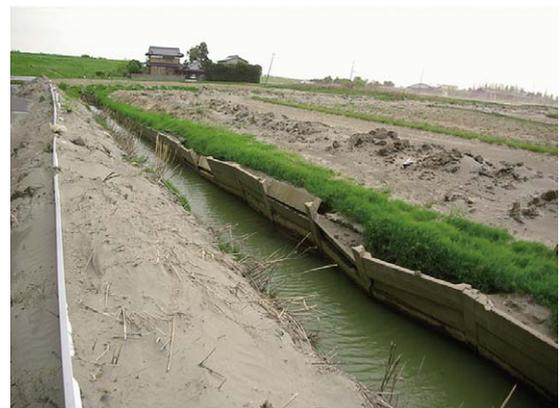
Fig. 20 排水路の傾き (地点番号 12)
Inclined drainages (No.12)

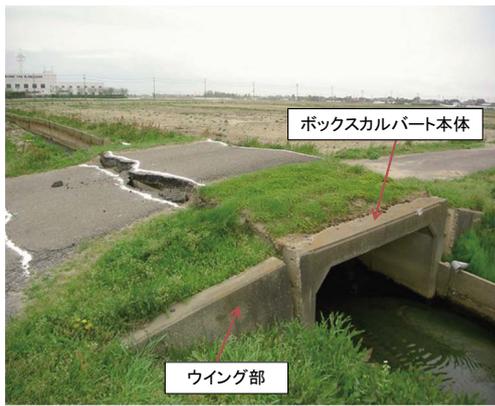
Fig. 21 ボックスカルバートに発生した段差（地点番号 11）
A relative gap between the box culvert and ground (No.11)

ボックスカルバートや橋など杭による支持が行われている施設では、杭により施設の沈下が抑制されたため施設と周辺地盤との間で段差が生じた。結佐六角のボックスカルバートに発生した段差を Fig.21 に示す。ボック

スカルバートと周辺地盤との境界で最大 20 ～ 30cm の段差が発生した（Fig.22）。また、ボックスカルバートのウイング部が周辺地盤と共に沈下したため、カルバート本体とウイングの接合部が引張破壊した（Fig.23）。杭支持の施設では、施設と地盤との境界部に变形が集中し、境界部に破壊が生じやすいと考えられる。一方、カ

ルバート本体には不同沈下等は発生していないことからカルバート本体の構造的な損傷は小さいと推測される。段差の発生により最も懸念されるリスクは、車などの通行の障害や段差に衝突するなどの事故の発生である。段差の発生が予測される施設では地震発生後の早期の通行規制などの安全対策と土嚢やアスファルトを用いた応急復旧方法について今後検討が必要である。また、ウイング部についても縁切りを行うなど液状化による段差の発生がカルバート本体に影響を及ぼさないような構造の検討が必要と考える。

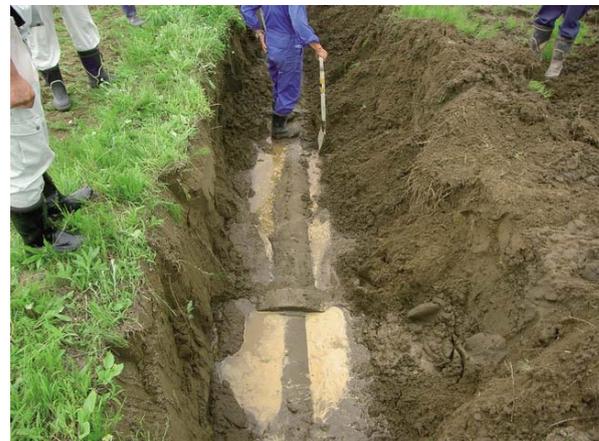
水田の幹線暗渠 (ヒューム管) の被災状況を調査するために試掘が行われた。試掘の状況 (地点番号 4) を Fig.34 に示す。水田の下の土は粘土まじりの砂質土であり、作土と下層土の区別がつきにくい地層であった。

Fig. 34 試掘の状況 (地点番号 4)
Test trench (No.4)

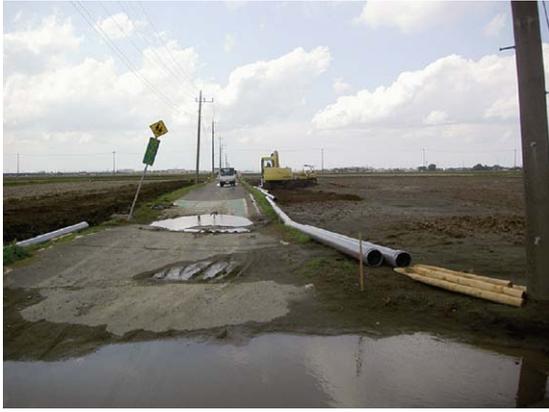
地区内では、水田の噴砂と電柱の傾き (Fig.43)、道路の亀裂・陥没 (Fig.44)、排水路への砂の侵入および排水路の浮上 (Fig.45)、排水路側壁の倒れ込み、パイプラインの損傷などの被災が見られた。調査時点でパイプラインについては塩ビ管を用いた応急復旧が進められていた。また、側壁の倒れ込みが発生した排水路では、木製の切梁を設置した応急復旧が進められていた (Fig.46)。

Fig. 44 道路の陥没
Cave-in on the road

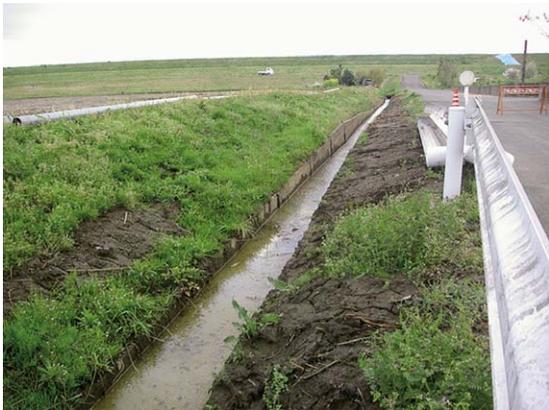
Fig. 45 排水路の浮上
Uplift of drainages

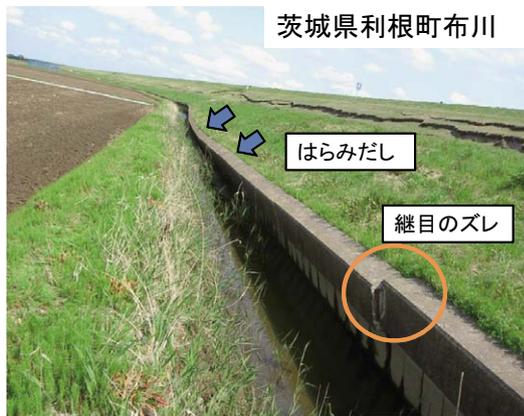
しによる偏圧を受け、矢板の倒れ込みなどの損傷が発生した (Fig.51)。矢板部材の損傷は、矢板本体、笠コンクリートの曲げ破壊などが観察された。Fig.52 に曲げ破

Fig. 51 コンクリート矢板型排水路の倒れ込み (川裏)
Inclination of concrete pile drainages (on the side of the landward)

壊が発生した笠コンクリートを示す。堤防から矢板型水路に土圧が作用し水路壁が水路内側に変形したが、柵渠の杭により水路が固定支持され、Fig.52に示すように杭の部分で笠コンクリートが曲げ破壊に至ったと推測される。笠コンクリートが設置された矢板型水路では、質量が大きな天端の笠コンクリートに慣性力が集中し、矢板の倒れ込みによる被害が発生し易くなると考えられる。

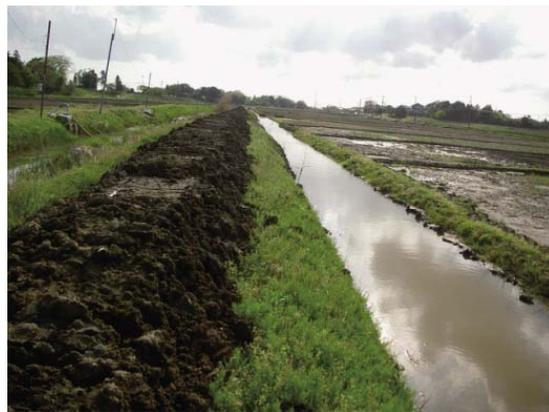
Fig. 58 侵入した土砂を排出することで応急復旧した排水路（地点番号 3）
Restoration of drainage with discharge of the sands (No.3)

れた。Fig.56 に上空からみた亀裂および噴砂の状況を示す。この地域の液状化の特徴としては、地表面に大きな亀裂が発生し、その亀裂に沿って噴砂が発生し、その領域に地盤の変形も集中することになった (Fig.57)。激しく液状化を起こした帯状の領域を道路、水路などが横断する地点では、水路や道路に段差の発生による損傷が見られた。また、排水路の一部は噴砂で埋没したが、調査時点では砂の排出を終え、応急復旧がなされていた

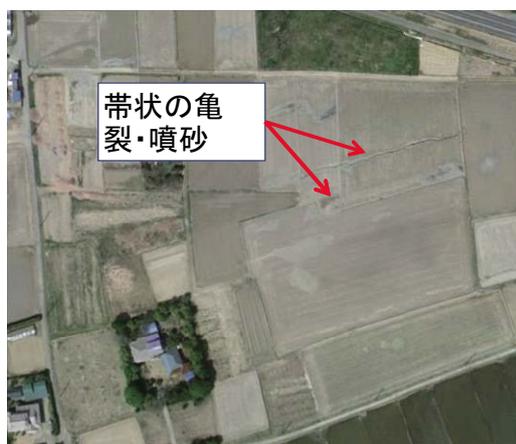
Fig. 56 領域 B で発生した帯状の噴砂（地点番号 2）
Strip zones of liquefied sand (Area B) (No.2)

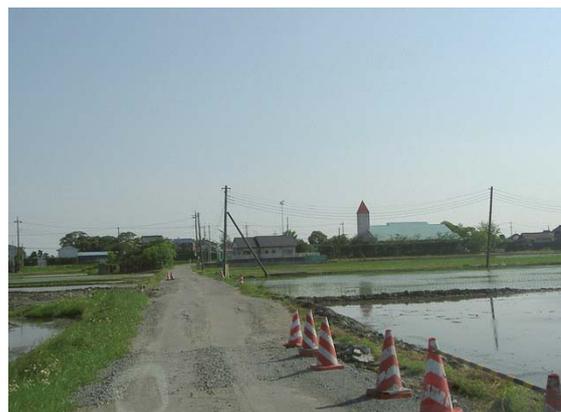
Fig. 69 道路陥没の状況（地点番号 2）
Cave-in on the road (No.2)

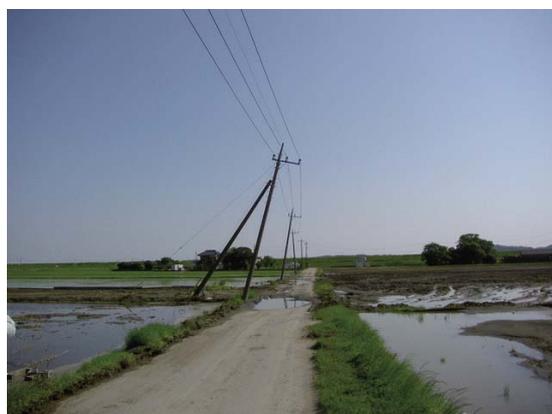
Fig. 68 液状化した水田（地点番号 1）
Liquefied paddy (No.1)

一之分目（いちのわけめ）新田地区は利根川左岸と外浪逆浦に挟まれた水田、宅地地帯である。2011 年 5 月 18 日に調査を行った。液状化推定範囲、調査地点および液状化履歴地点を Fig.66 に示す。また、土地条件図を Fig.67 示す。Fig.67 から液状化が発生した範囲がほぼ旧河道地帯と一致することがわかる。この地域での水田の液状化の程度は小さかったが、Fig.66 に示す地点番号 1～3 の地点など部分的に道路陥没、電柱の傾き、堤防の沈下などが観察された。調査地点 1 における水田の液状化の状況を Fig.68 に示す。水田の液状化の程度は中

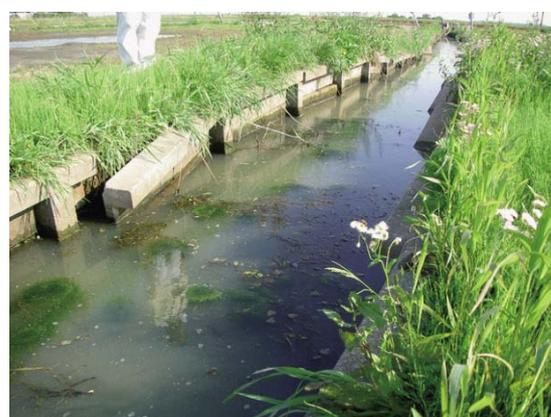
Fig. 71 柵渠の沈下・傾き（北割排水機付近）（地点番号 3）
Settlements and inclination of the concrete pile canals (around the Kitawari pumping station) (No.3)

であった。また、調査地点 2 における道路陥没および電柱の傾きを Fig.69 に示す。調査番号 3 の北割排水機では外浪逆浦の堤防の沈下、排水路（柵渠）の傾きなどが観察された (Fig.70, Fig.71)。

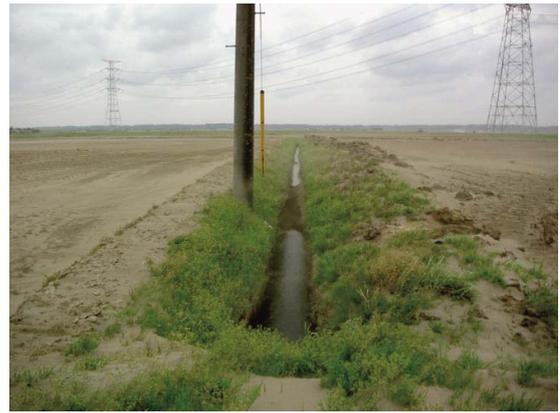
余津谷地区では旧河道地帯に大規模な水田液状化が発生した（Fig.77）。液状化により石綿管路にも大きな被害が発生した。地区では用水確保のために応急復旧工事が実施された。使用されていた石綿管の管径は 100 ～ 400mm，内水圧は最大 0.2MPa 程度である。石綿管は昭和 40 年代に施工されており供用年数は約 40 年である。

Fig. 77 水田の液状化
Liquefied paddy Occurrence of water leakage

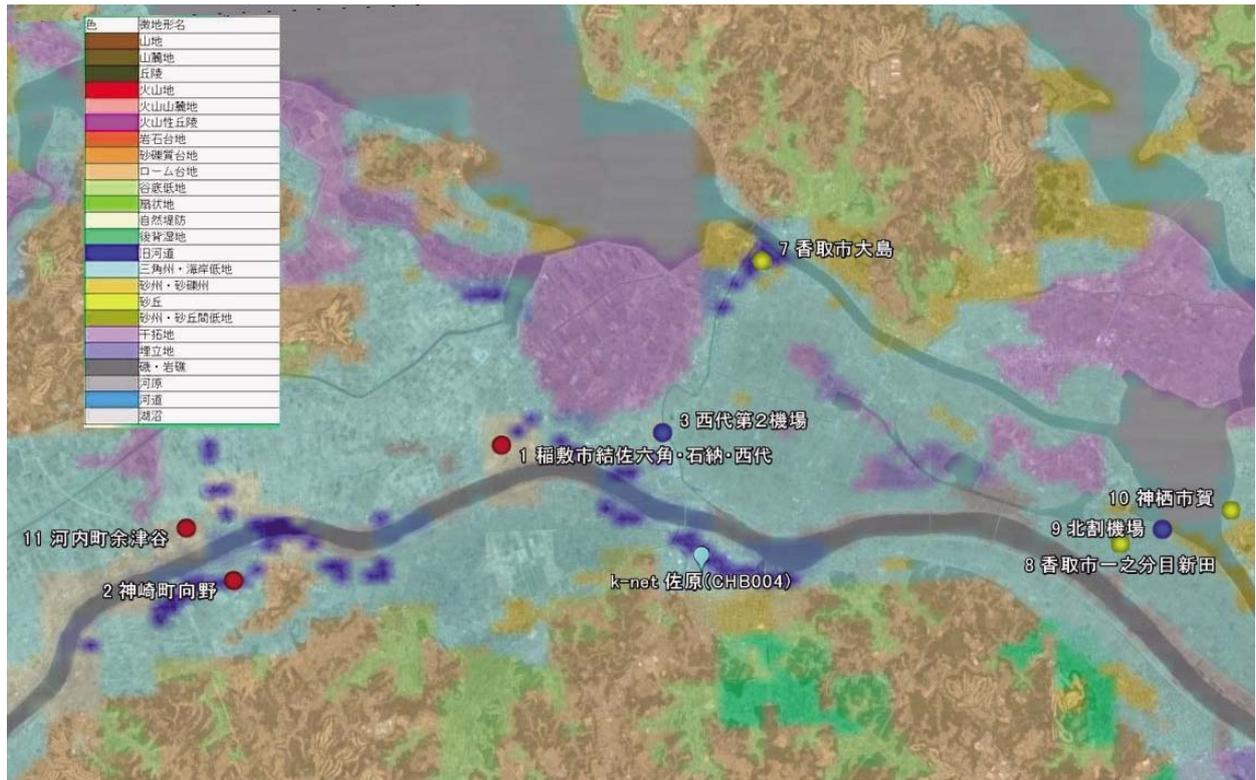
係することを明らかにした。Fig.82 に若松 (2011) が作成した微地形および液状化履歴と今回の調査地点の中で大規模な液状化が確認された地点を重ねた図を示す。旧河道、自然堤防に属する微地形および過去の液状化履歴地点と今回の液状化発生地点が良く一致することがわかる。このような微地形の情報に対象範囲が盛土、埋立てなどの人工地盤であるか否かの情報を付け加えることで、液状化発生予測精度を向上させることが可能と考える。しかし、ある範囲における液状化の可能性が示されたとしても、その範囲内を通過する水路のどの区間が最も液状化の被害リスクが大きいのかについて、これらの情報のみで予測することは困難である。今回の調査からも明らかのように、地盤が液状化した場合の水路被害と地盤変状の間には調和的な関係がある。このことは、最も液状化の程度が大きくなる範囲を予測することで、水路の被害が大きくなる区間の予測が可能であることを示す。地盤の液状化の程度を判定する方法については、現在研究が進められているが、地盤を非破壊に広域的に探査できる点では、S波速度を用いた表面波探査から表層地盤構造を求め液状化の程度を予測する手法 (欽田ら, 2011)、常時微動計測結果から地盤の液状化の程度を推定する手法 (中村ら, 2011) などが有望と考えられる。

Fig. 82 微地形と液状化による水路損傷の関係

Relationship between the occurrence of canal damage due to liquefaction and the distribution of microtopography
