〔農工研技報 213〕
175～199, 2012〕

平成 23 年（2011 年）東北地方太平洋沖地震による 福島県のため池被災の特徴と応急対策

堀 俊和*・上野和広*・松島健一*

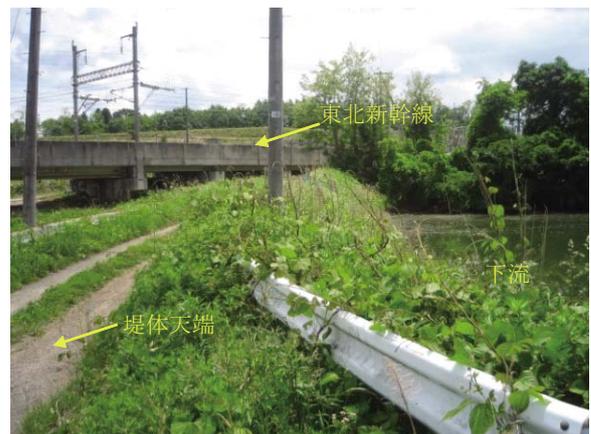
Fig. 36 十貫田池天端と東北新幹線
Crest of Jyukanda dam and Tohoku-super express dam

堤高は 7.5m, 総貯水量は 38,000m³ であり, 下流直下には東北新幹線が位置している (Fig.36)。1979 年に洪水吐が改修されている。左岸アバットの天端の簡易舗装

面に縦断クラック(長さ 13m, 幅 1.5cm 程度)が生じていた (Fig.37)。堤体にすべりなど他の被害は確認されなかった。調査時点(6月6日)で貯水位は満水位より 0.3m 下であった。

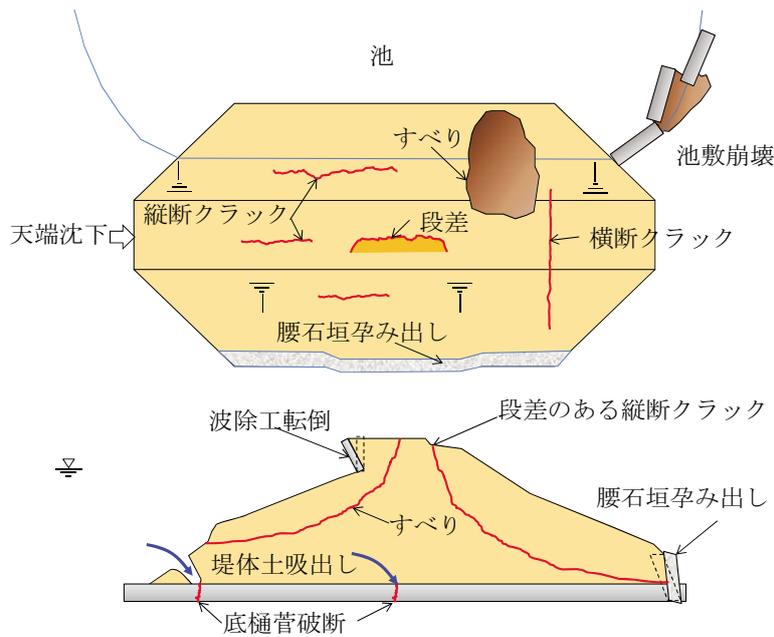
Fig. 49 地震によるため池の被災パターン
Patterns of failure induced by the earthquake

今回の地震で、ため池に見られた被災パターンをFig.49、Table 2に列挙する。また、被災パターン別の頻度分布をFig.50に示す。これらの被災件数は、同一のため池で2種類の被災パターンがあった場合には、両方の被災パターンにカウントしており、これらの破壊現象の項目は独立していないことを付記しておく(例えば、すべりが発生すると縦断クラックも発生する)。

今回、事例は少ないが、Fig.49 に示した被災パターンのうち、被災後に発生した漏水には特に注意が必要である。また、堤体の屈曲部や地山取り付け部で発生した開いた横断クラックも、時間の経過とともに漏水が発生する要因となるため、注意が必要である。特に、漏水量が大きい場合や時間とともに増加する場合には、上流斜面の安定性が損なわれようとも、急速な落水が必要である。今回、地震後に漏水があったと報告されたため池は荒池（本宮市）のみであったが、6 月 6 日の調査時点では、完全に落水されていた。

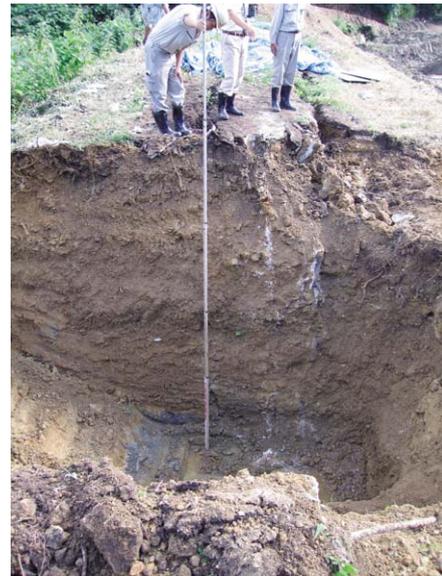
Fig. 51 クラックの確認状況
Measurement of a crack depth

クラックの深度を調査する方法としては、クラックに石灰水を注入し、掘削して着色跡を追跡する方法がある。石灰水は、消石灰と水（おおよそ消石灰 10kg に水 40～50L）を混合し、溶け残りがないように良くかき混ぜて作成する。できるだけ細かいクラックまで行き渡るように、粘性が大きくなりすぎないように注意し、クラック内に少し貯まる程度の量を注入する。また、降雨によりクラックが埋まってしまうので、被災後できるだけ早い時期に石灰水を注入しておくことが重要である。Fig.51 に、新潟県中越地震で被災したため池のクラックに石灰水を注入したときの写真を示す。堤体土が薄い色を呈している場合には、水に容易に解けるメチレンブルーを使用する場合もある（ただし、危険物に分類されるため、眼、口、皮膚等への付着には注意を要する）。
