〔農工研技報 213〕
243～254, 2012〕

平成 23 年（2011 年）長野県北部地震による 農地・農業用施設の被害

國枝 正*・高木強治**・中田 達***・森 丈久****

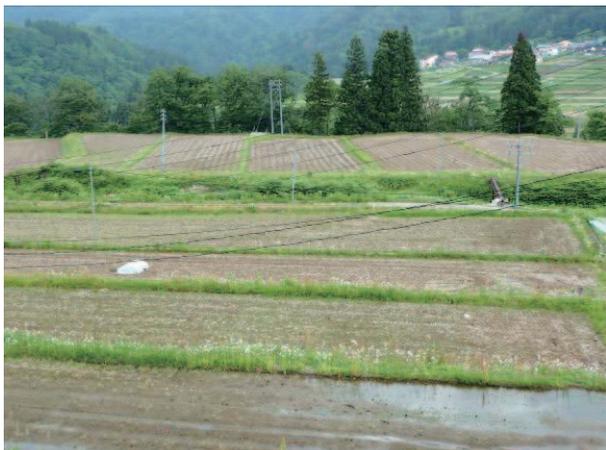
Fig. 19 地区内水田の状況
Situation of paddy fields

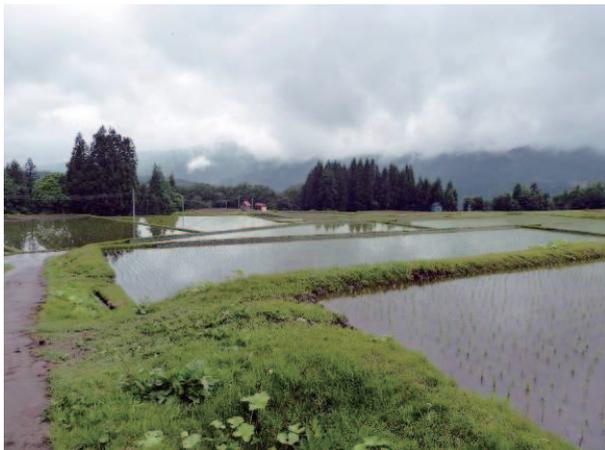
県道沿いの畦畔法面の一部に崩落が発生しているが、内畦畔を設置して田植えを行っていた (Fig.30)。この水田の脇を通る県道は、谷側に崩落した箇所の復旧工事を終えたばかりであった。地区内の用水路には大きな損傷は見られず、ほとんどの水田は通常に田植えが行われ

ている状況にあった (Fig.31)。Fig.32 に示すように、農道のアスファルト舗装に一部損傷が見られた。Fig.33 に示すように舗装面に発生した亀裂には深さが20cmに達する部分があり、損傷が路盤にまで及んでいることがうかがえた。

Fig. 31 通常に田植えが行われている水田
Paddy fields with planted rice

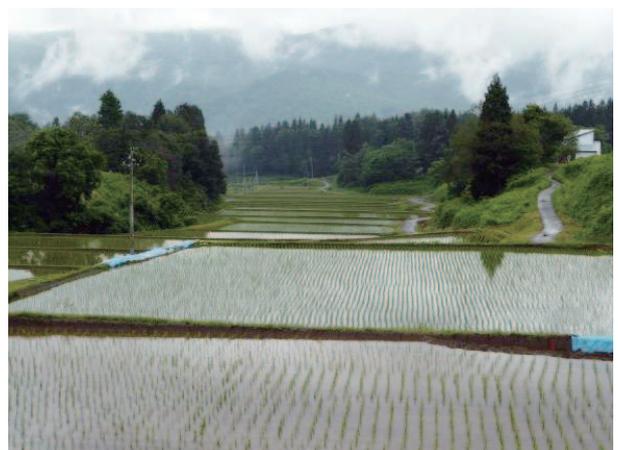
Fig.34 に示すように、一部の水田に畦畔法面が崩落している部分が見られたが、内畦畔を設置して田植えを行っていた。Fig.35 に示すように、ほとんどの水田では通常に田植えが行われている状況であり、用水路や農道には目立った損傷は見られなかった。

Fig. 35 田植えが行われている水田
Paddy fields with planted rice

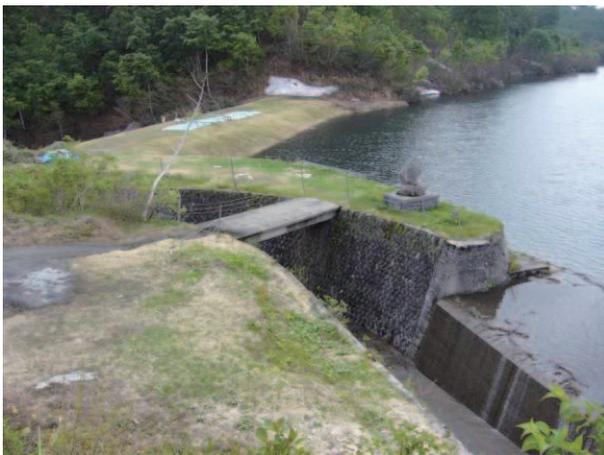
今回調査を行ったため池は、栄村の北部、標高約 1,000m の高地に位置する野々海池である (Fig.36)。昭和 30 年に造られた野々海池は、中心コア型のアースダムで堤高 14.0m、堤頂長 62.0m、総貯水量 136 万 m³、受益面積 127ha と大規模なため池であり、地域の重要な水源となっている。この野々海池の堤頂部に亀裂（長さ 20m、深さ 90cm：長野県担当者からの聞き取り）が発生していた。調査時には亀裂の発生箇所はビニルシートで覆われ、地盤伸縮計により 2 測線で亀裂の幅を観測中であった (Fig.37)。Fig.38 に示すように、調査時には満水状態で、余水吐からわずかに越流していた。堤体の上下流法面や余水吐の状態を目視にて確認したが、堤体の目立った変形や漏水などの異常は見られなかった (Fig.39, Fig.40, Fig.41)。

Fig. 36 堤体と余水吐
Earth dam and spillway

野々海池は雪解け水が主な水源で利用可能性が限られており、また斜樋では急速な水位低下は期待できないことから、すぐに水を落とすことができない状況にあった。このため、灌漑期間中は、堤頂部の亀裂の動きやその他の変状の発生を注意深く監視することとした。
