ラジコン無人ヘリコプタによる頭首工周辺の河床の 空中写真撮影

ラジコン無人ヘリコプタによる頭首工周辺の 河床の空中写真撮影

キーワード：頭首工，堆砂，河床低下，ラジコン無人ヘリコプタ，空中写真

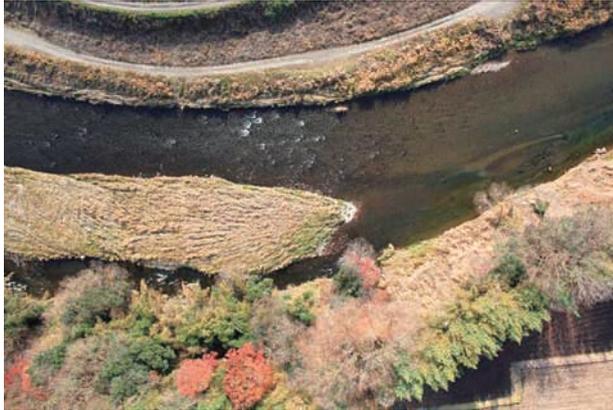
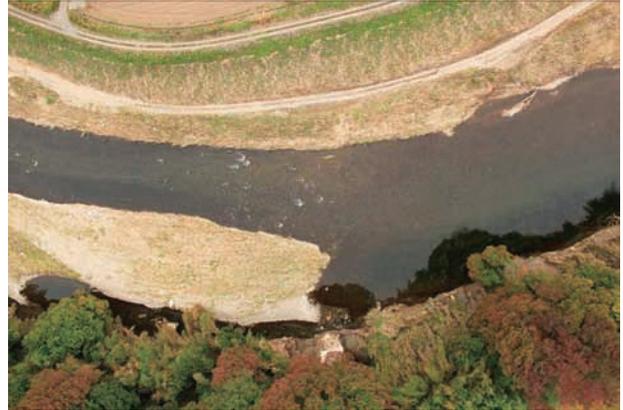
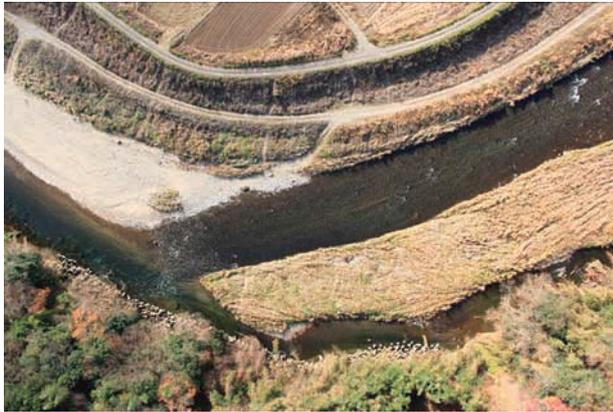
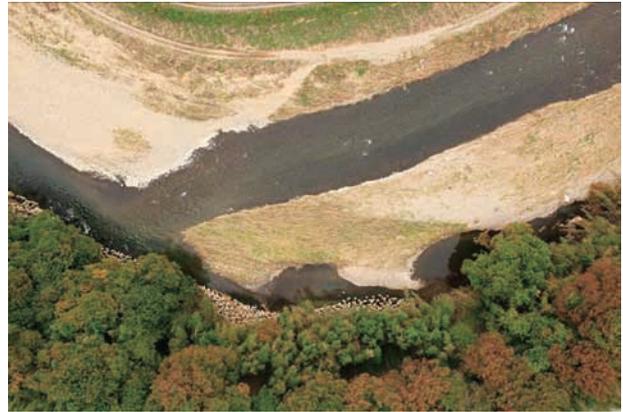
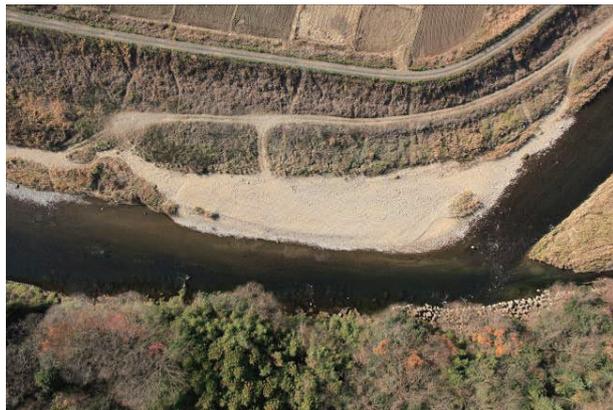
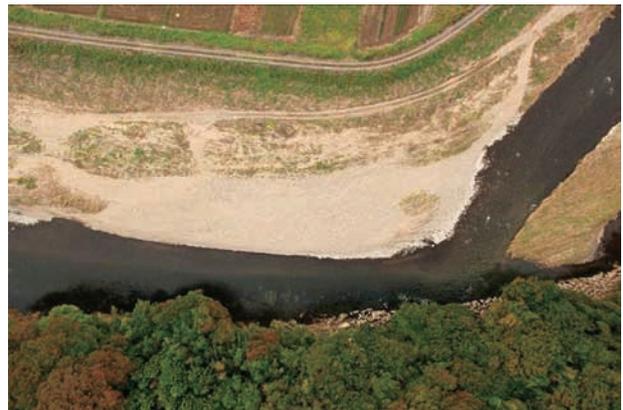
Fig.6 森田頭首工の堆砂除去目安範囲のうち上流側から 1/6～3/6の部分を鉛直下向きで撮影した結果
Photograph of standard range for removing sediment of the Morita headworks in vertical direction (1/6 to 3/6)

堆積している。これらの堆砂は地上での現地踏査でも観測できるものではあるが（Fig.8～Fig.9）、上空からの観測によってその形状や範囲がより明らかとなる。以上の状況から、建設期間中および完成直後の堆砂（II 6a）が深刻なものであったことが推測される。一方で、群水制工（II 6a）による水刃効果の影響で、右岸側にある取水口の前面への流れが確保されていることがわかる。また、2回の撮影は1年しか経っていないので、僅かであるものの、河床状況に変化が生じていることが確認され、このような撮影は定点における定期観測にも適用しうると考えられる。

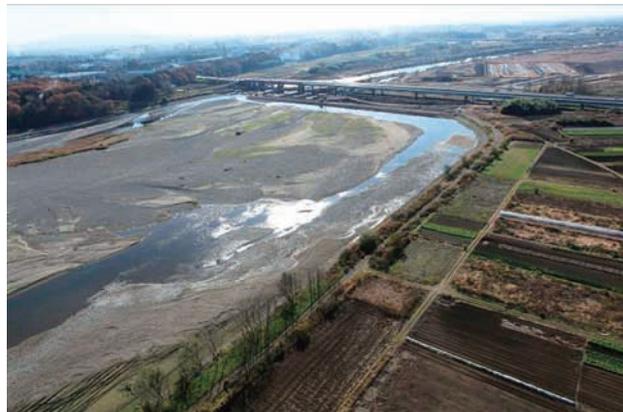
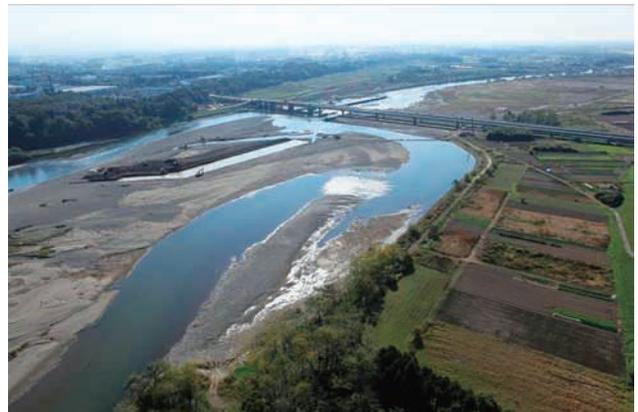
Fig.10 勝瓜頭首工の堆砂除去目安範囲のうち上流側から1/8～4/8の部分を下流向きで撮影した結果
 Photograph of standard range for removing sediment of the Katsu-uri headworks in downstream direction (1/8 to 4/8)

一連の撮影結果より、頭首工の上流では中州、下流では右岸側に寄り州が確認される。これらの堆砂は地上での現地踏査でも観測できるものではあるが（Fig.14～Fig.15）、本頭首工は堤体延長300m程度と非常に大規模なものであることから、その形状や範囲については十分に把握できず、上空からの観測の有効性は明らかである。また、河床低下によるエプロンおよび護床工の破損およびその改修工事（II 6b）の状況も確認される。特に、2回の撮影結果の比較によって改修工事の進捗が明らかである。このような撮影は、頭首工周辺の河床状況の定点定期観測に加えて、頭首工に関する各種工事の進捗の確認にも有効と考えられる。

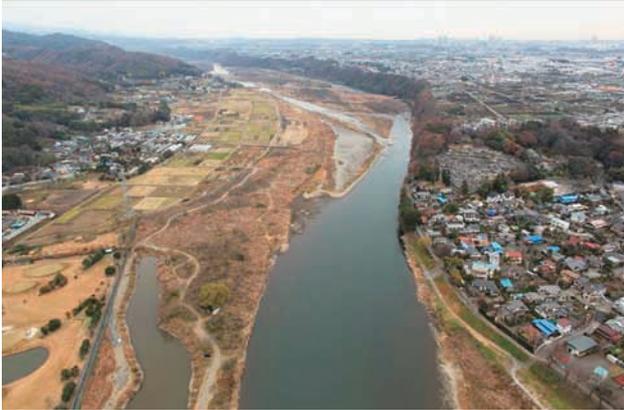
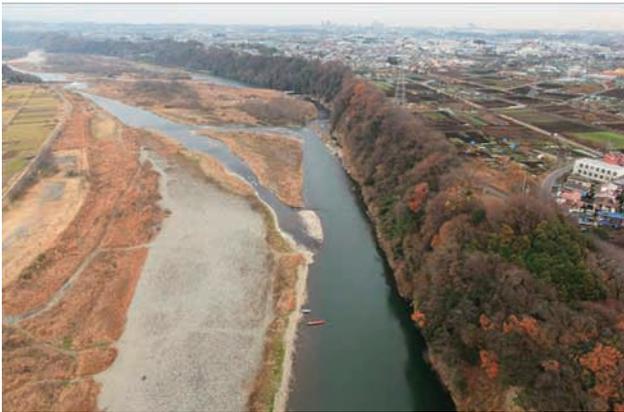
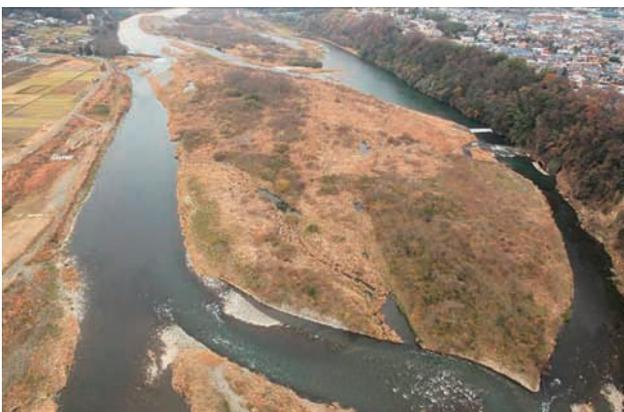
Fig.19 小沢頭首工の堆砂除去目安範囲のうち下流側から4/6～6/6の部分を上流向きで撮影した結果
 Photograph of standard range for removing sediment of the Kosawa headworks in upstream direction (4/6 to 6/6)

一連の撮影結果より、湾曲部の内岸にあたる左岸側では、頭首工の上下流ともに大きな寄り州が確認される。これらの堆砂は地上での現地踏査でも観測できるものではあるが（Fig.20）、本頭首工も堤体延長200m程度と比較的大規模なものであることから、現地踏査よりも空中写真撮影の方が有効であることが明らかである。また、このように湾曲部に設置される頭首工としては、堆砂対策として、本頭首工のように可動堰と固定堰から構成される複合堰とすることの有効性が示唆されている。さらに、河床低下による護床工の破損およびその改修工事（II 6d）の状況も確認される。
