Damage of Small Earth Dams for Irrigation Induced by Heavy Rainfall

農業用ため池の豪雨災害に関する研究

堀 俊和*

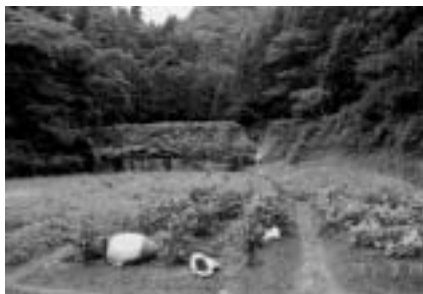
島根県津和野町に位置する迫の益ため池は、堤高5.1m、堤頂長25m、貯水量300m³の粘性土の均一型堤体であり、1997年台風9号による豪雨によって決壊した。決壊の状況を **Photo 3-1** に示す。**Fig.3-1**、**3-2**、**3-3**にそれぞれ堤体の平面図、堤体の縦断面図、決壊面の測量結果を示す。また、**Table 3-2**に堤体土の特性を示す。

ため池管理者の証言によると、「漏水が濁りはじめ、下流法尻から水が噴出して決壊に至った」とのことである。決壊部は、**Fig.3-2** および **Fig.3-3** に示すように、縦断面では鋭利なV字型であり、横断面では天端直下で大きな段差を持った形状となっている。鋭利なV字型となって縦断方向に破壊が大きく広がらなかった理由は、堤体土が粘着力を有しているためだと考えられる。決壊部の上流側が天端から約1.5m下の高さであることから、浸透破壊の経路は満水位付近の上流斜面の高い位置から下流斜面へかけて発生していたことが分かる。

Photo 3-1 迫の益ため池の決壊状況（下流側より望む）
Breached Sakonoeki dam (viewed from downstream)

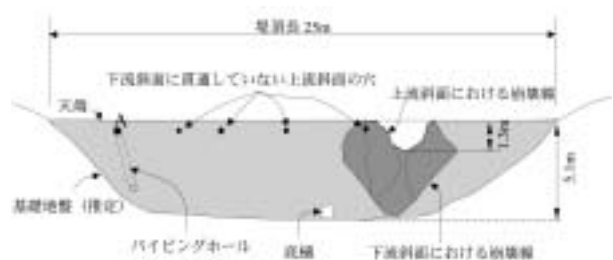
また、**Fig.3-1**、**3-2**に示すように、上流斜面には、右岸側のパイピングホールAの他に、下流斜面に貫通していない複数の穴が発見されている。穴の入口の高さおよび形状は、右岸側のパイピングホールAとはほぼ同じであることから、同様な形成過程で発生したものと考えられる。一方、下流斜面には、右岸側のパイピングホールの

Fig.3-2 迫の益ため池縦断面図
Longitudinal section of Sakonoeki dam

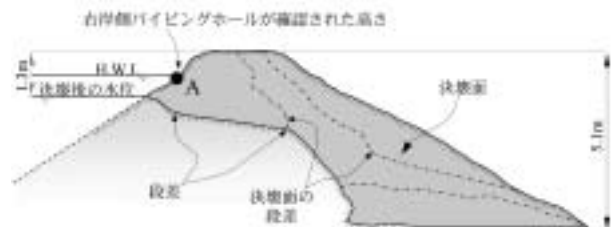
Fig.3-3 迫の益ため池の決壊面（横断面図）
Cross section of Sakonoeki dam

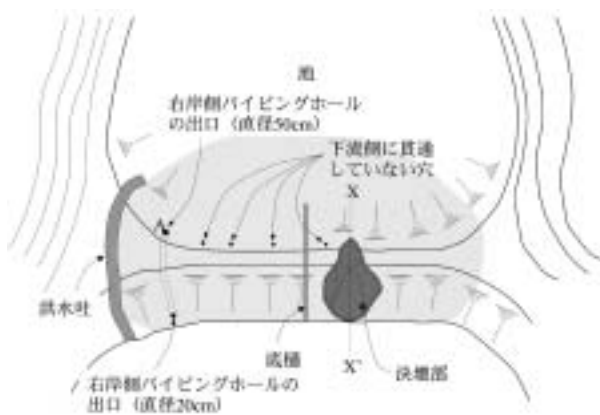
堤体上流斜面の右岸側を観察した結果、**Fig.3-1**、**3-2**、**3-3**でAと示した位置に、パイピングホールが発見された。パイピングホールの上流側入口の写真を **Photo 3-2**

Fig.3-1 迫の益ため池の平面図
Plan of Sakonoeki dam

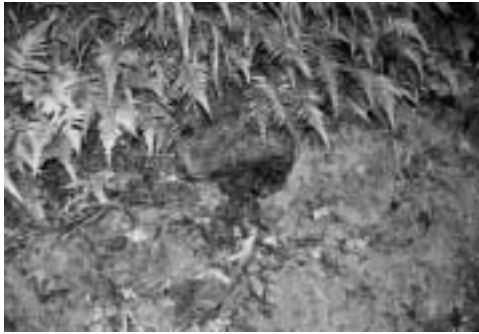
に示す。このパイピングホールは、上下流方向に貫通しており、上流側の入口が設計洪水位付近に、下流側出口が法尻から50cm上に位置している。穴の大きさは上流側で直径約30cm下流側は直径約10cmであった。パイピングホールの内部には、新しい葉が多数流入しており、豪雨による貯水位の上昇時には、このパイピングホールを通過して貯水が下流側に流出していたと考えられる。上流側決壊部底部の高さが、このパイピングホールの上流側の入口の高さとほぼ一致していることから、決壊部においても同様なパイピングホールが形成されて、崩壊に至ったものと推定された。

Photo 3-2 上流斜面のパイピングホール入口
An entrance of piping hall on the upstream slope

他には明瞭な穴は発見されなかった。貫通していない穴が上流斜面だけに観察されることや、右岸側のパイピングホールで下流側の出口より上流側の入口の方が大きいことなどを考慮すると、穴は下流側からではなく、上流側から形成されたものと考えられる。

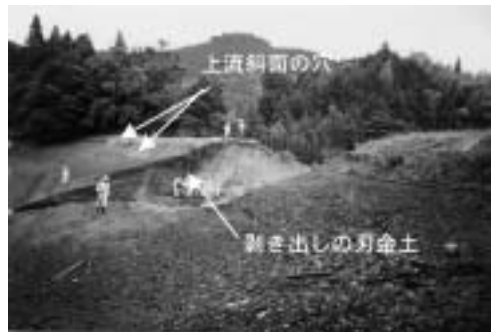
Fig.3-4(a), Photo 3-3に示すように、決壊部のすぐ左岸側の「満水位上流斜面」付近に浸透破壊の入口と推定される穴が複数箇所発見された。また、Fig.3-4(a), (b)に示すように、決壊部左岸側の下流斜面に表層すべりが発生しており、このすべり面上に Photo 3-4に示すような直径約50cmの穴が多数発見されている。この結果、Fig.3-4(a)のA-A'断面では、Fig.3-4(b)に示すような浸透破壊経路が存在したと推定された。穴が列状に分布していることから、決壊部でも同様な浸透破壊経路が存在していたと考えられ、浸透破壊が決壊の主要な原因であると推定された。

Photo 3-3 江良ため池の決壊面と上流斜面の穴
Damaged section and halls on the upstream slope of Era dam

刃金土の遮水性がこのように大きく低下していたことの原因として、①貯水位の上下動による貯水側への土粒子の浸食、波浪等による浸食、②植物根や動物の巣穴等による刃金の損傷、③低水位時の乾燥クラック、などが挙げられる。江良ため池の刃金土は、**Photo 3-3**、**Fig.3-4 (b)**および**(c)**に示すように、貯水に直接接する構造となっており、上記①～③のような劣化が進行しやすい状況にあったと考えられる。特に、刃金土の体積収縮率C (%)は50%以上であり、低水位時の乾燥によってクラックが生じていた可能性が極めて高い。以降の記述では、上記①～③のような現象を、「環境による劣化現象」と呼ぶこととする。

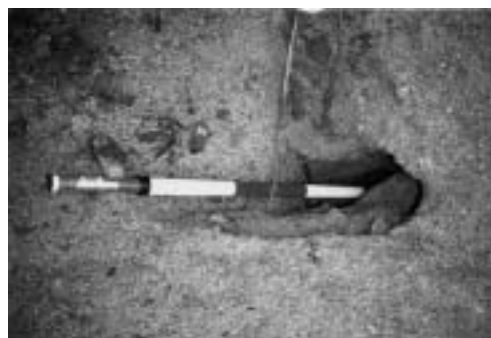
Photo 3-4 下流斜面に発見された穴
A hall on the downstream slope

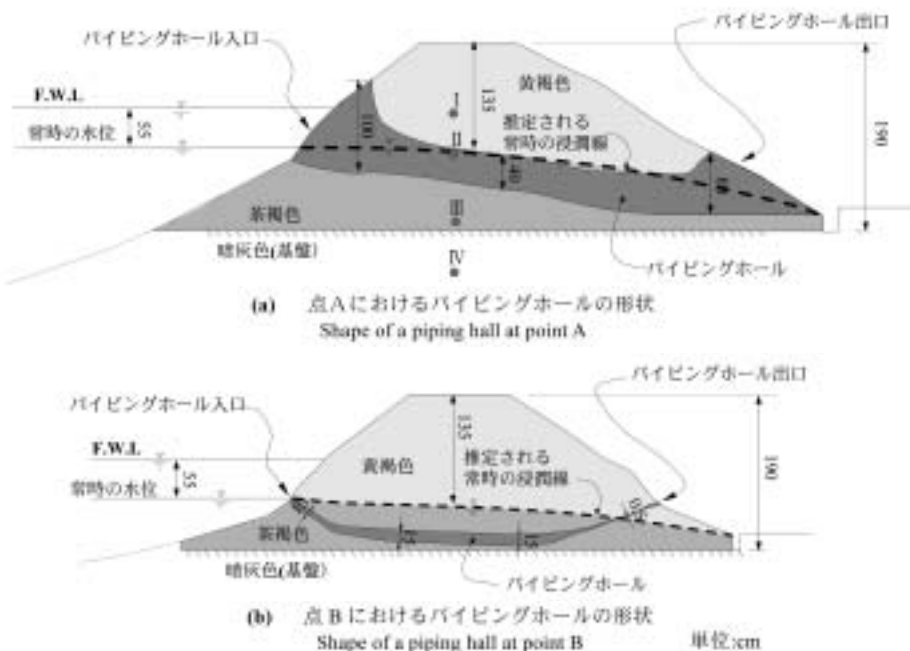
Fig.3-5における点AおよびBの断面測量結果を**Fig.3-6 (a)**、**(b)**に示す。点Aのパイピングホールは、入口が直

であると推定された。いずれも締め固め度は90%以上であり, 比較的良く締め固められた粘土である。一方, 掘削断面を観察した結果, Photo 3-8, Fig.3-6 に示すように, 天端からの深さ約 135cm を境として点Iを含む上部は黄褐色, 点IIIを含む下部は茶褐色, 基盤は暗灰色を呈していた。点IとIIIの土質が同じであることから, 点IIIを含む堤体下部は長時間地下水下面にあったためにグライ化して茶褐色に変色したものと考えられる。したがって, 常時の浸潤線は, Fig.3-6(a), (b)の点線のよう推定された。図に示すように浸潤線が低いのは, 貯水位が低く維持されていたためであろう。

Fig.3-6 星ヶ谷ため池のパイピングホールの形状
Shapes of piping hall of Hoshigatani dam

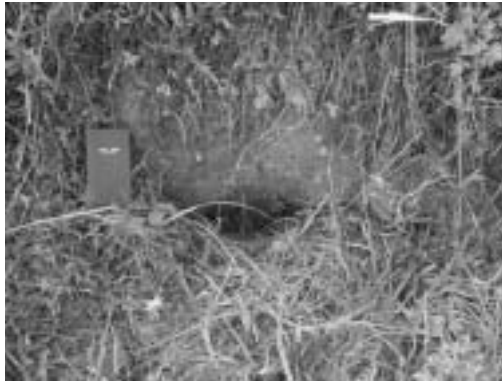
Photo 3-7 点Bのパイピングホールの下流斜面の出口
Exit of piping hall on downstream slope at point B

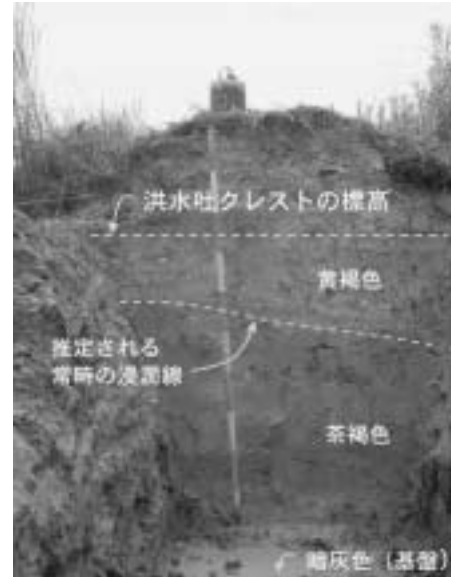
Photo 3-8 堤体掘削面の観察
Cross section of embankment

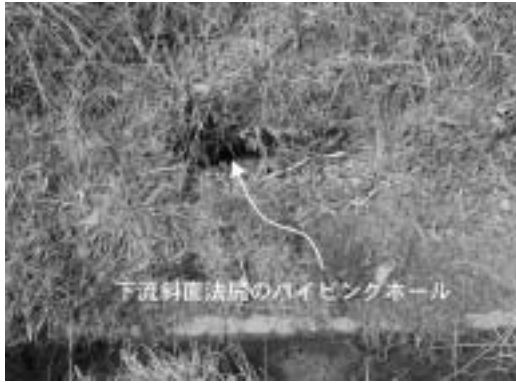
Photo 3-10 山崎ため池の下流斜面のパイピングホール
A piping hall on the downstream slope of Yamazaki dam

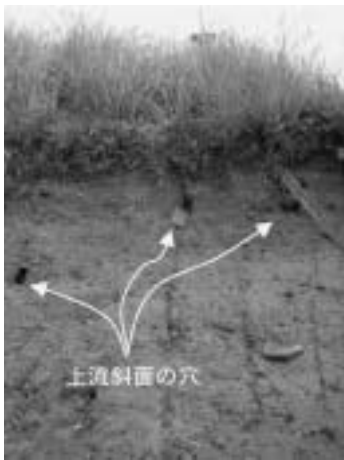
Photo 3-12 山崎ため池の上流斜面の穴
Hall on upstream slope of Yamazaki dam

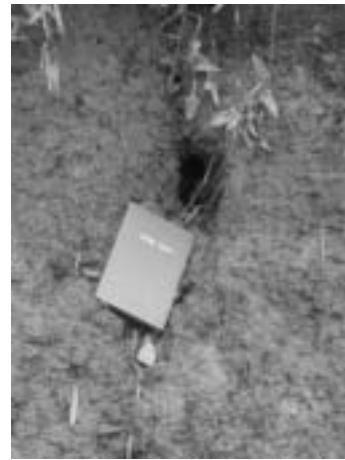
Photo 3-13 山崎ため池上流斜面の穴 (拡大)
Hall on upstream slope of Yamazaki dam

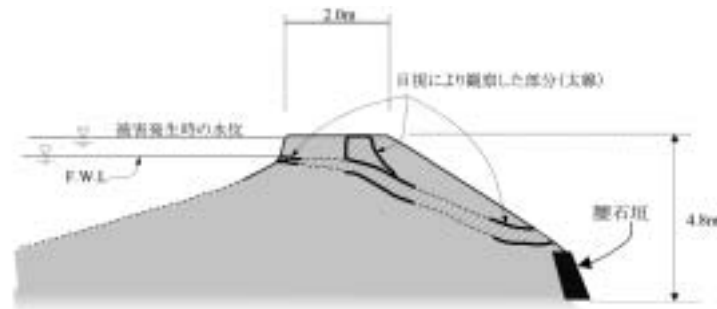
Fig.3-15 柳ため池のバイピングホール
Cross section and piping hall of Yanagi dam

おり、貯水位は年間を通して中間水位程度の低い位置に維持され、被害発生時から過去 10 年間、貯水が洪水吐を流下したことはなかったとのことである。つまり、常時満水位から設計洪水位の間の上流斜面は常に乾燥状態にあったことになる。また、堤体はほとんど管理されておらず、下流斜面から上流斜面まで竹が繁茂している状態であった。

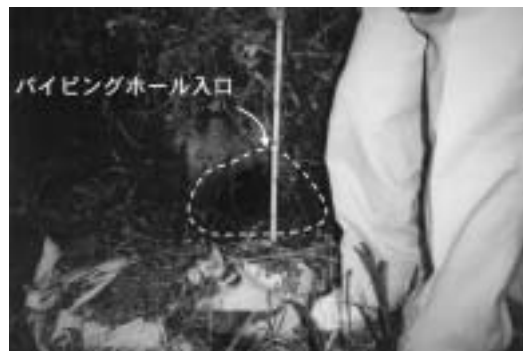
Photo 3-18 柳ため池のバイピングホール入口
Entrance of piping hall of Yanagi dam

柳ため池では、上述の王子ため池や田の方上ため池と同様、下流法尻に腰石垣（張りブロック）が設置されている。しかし、腰石垣には排水孔が設けられておらず、腰石垣の上部に漏水の跡が広い範囲で認められたことから、腰石垣の背後地盤で目詰まりが発生していたものと推定された。したがって、豪雨時において、浸潤線は排水性が低い腰石垣上端以上に上昇していた可能性が高い。以上のことから、腰石垣の排水性が悪い場合、腰石垣の上部にパイピングが発達する可能性があることが分かる。

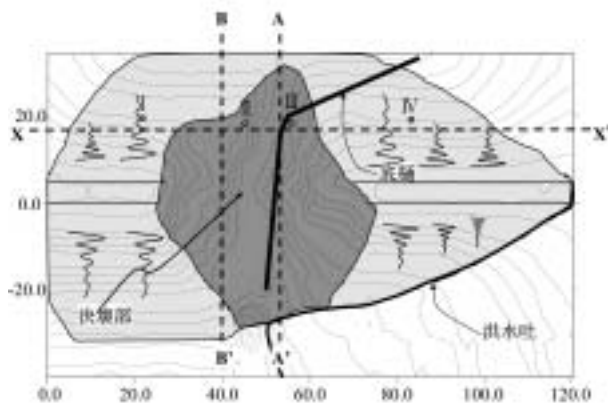
Fig.3-16 に麻生ため池の平面図、Fig.3-17 に崩壊形状の鳥瞰図を示す。また、Photo 3-19、3-20 に下流側から撮影した決壊状況、露出した底樋管の写真を示す。決壊面の測量を行い、Fig.3-16 における A-A' および B-B' 断面の形状を調べた結果を、それぞれ Fig.3-18(a)、(b) に示す。Fig.3-18(a) に示すように、決壊は底樋に沿って発生しており、決壊部の直下流は流出水のために深くえぐれていた。また、Fig.3-16 から分かるように、底樋は堤体の上流側で大きく屈曲しており、特異な構造となっている。

Fig.3-16 麻生ため池の平面図
Plan of Asou dam

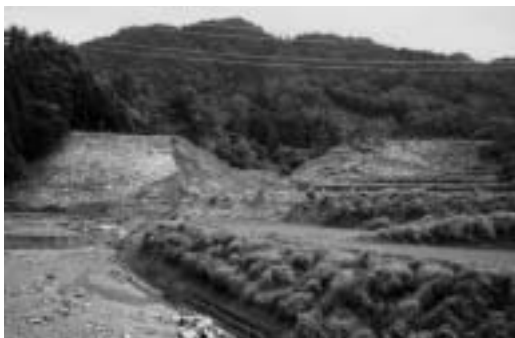
麻生ため池は、山口県むつみ村に位置し、堤高16m、堤頂長127.0m、総貯水量100,000m³の均一型ため池である。1997年台風19号の豪雨によって、底樋を中心とした部分で決壊が発生した。ため池管理者の話によると、決壊前の貯水位は洪水吐クレストから約4m下であり、降雨開始から約1日で設計洪水位まで水位が上昇したということである。その後、貯水位が満水位になったため、上流からの流入水を迂回させて貯水位の上昇を防いでいたが、下流法尻の底樋周りから水が噴き出して決壊に至った。

Photo 3-19 麻生ため池（下流から）
Asou dam (viewed from downstream)

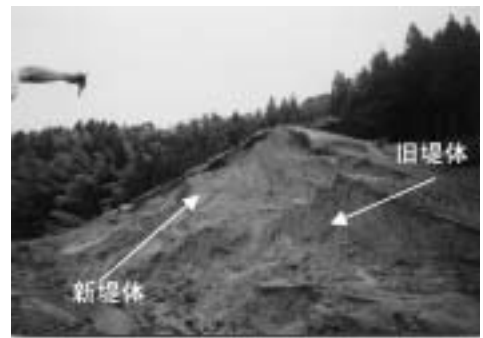
分が決壊面に露出していた。新堤体、旧堤体、基礎地盤および底樋周りで試料を採取し、土質試験を行った結果を Table 3-10 に示す。新堤体の土質は、シルト（低液性限界）であり、風化の進んだ赤まき土である。締固め度は 78.6% と堤体としては非常に緩い（ため池管理者の話によると、締固めは人力である）。旧堤体の締固め度も、新堤体と比べるとやや高いが、堤体土としては低い値である。一方、基礎はやや固結したシルトであり、良く締まっていた。

Photo 3-21 麻生ため池の決壊面と旧堤体
(上流側から右岸決壊面を望む)
Breach section and old embankment

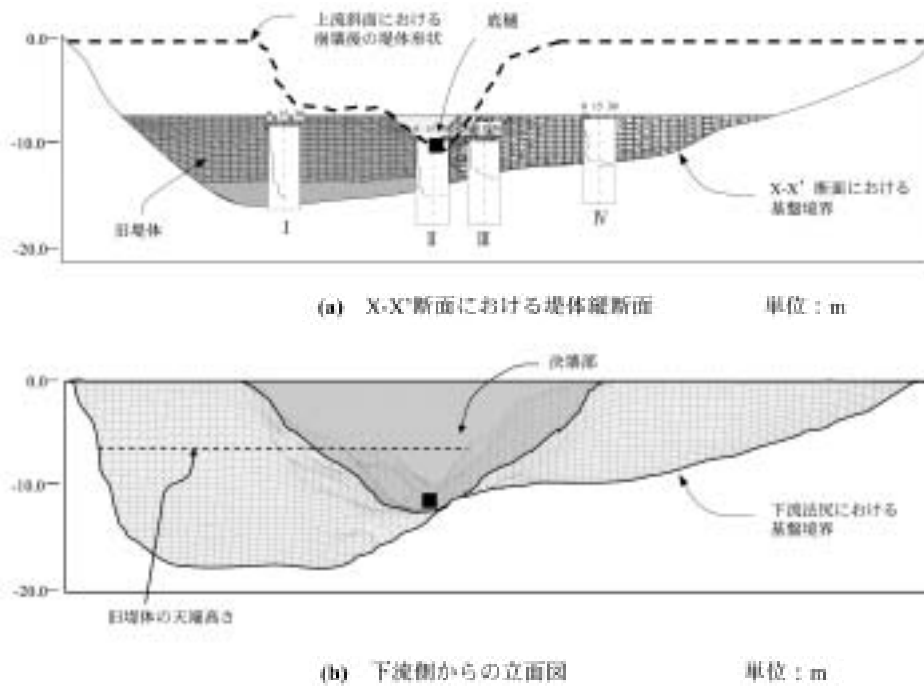
Fig.3-16 に示す点 I ~ IV においてスウェーデン式サウンディングによって N 値を求め、X-X' 断面における縦断面を推定した結果を Fig.3-19(a) に示す。N 値は、新堤体の部分が約 3、旧堤体の部分が約 5 と低く、基礎面に到達すると 30 以上となっている。旧堤体は、堤体右岸側では天端から 8m 以深の部分に存在しているが、底樋近傍で切り取られたような形状となっている。この理由は不明であるが、底樋敷設の際に掘削を行ったか、もしくはこの部分で過去に決壊があった等の可能性が考えられる。基礎面は、左岸側で高く右岸側で低くなっており、底樋周辺で大きな傾斜をもつことが分かる。また、Fig.3-19(b) に示す下流側から見た堤体の立面図に示すように、下流斜面の法先と地山との境界線も底樋出口付近で左岸

Fig.3-19 麻生ため池の縦断面図
Longitudinal section of Asou dam

側から右岸側へ大きく傾いていることが分かる。

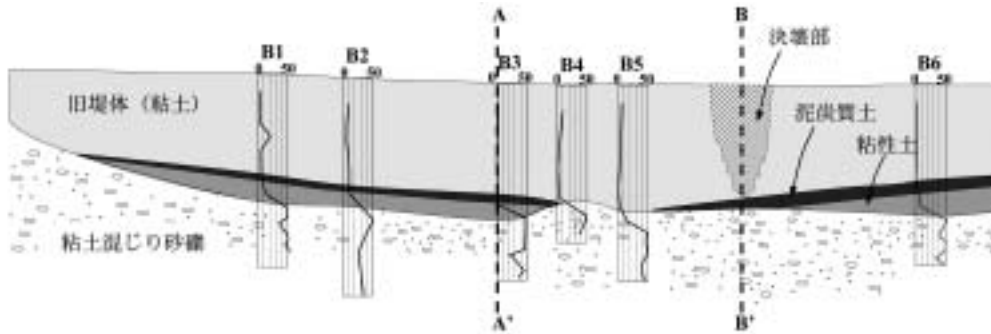
Fig.3-21 内原野ため池の縦断面地質
Geology of longitudinal section of Uchiharano dam

1992年における改修の内容と堤体および基礎地盤の地質構成について述べる。**Fig.3-20**に示す点 B1～B6 におけるボーリング調査結果から推定された堤体および基礎地盤の地質縦断面を **Fig.3-21** に示す。基礎地盤は、N 値 30～40 以上の良く締まった粘土混じり砂礫である。この砂礫層の上に粘性土と薄い泥炭質土層が分布する地

質構成となっている。旧堤体の土質は粘土 (CH) である。
[堤体および底樋の改修]

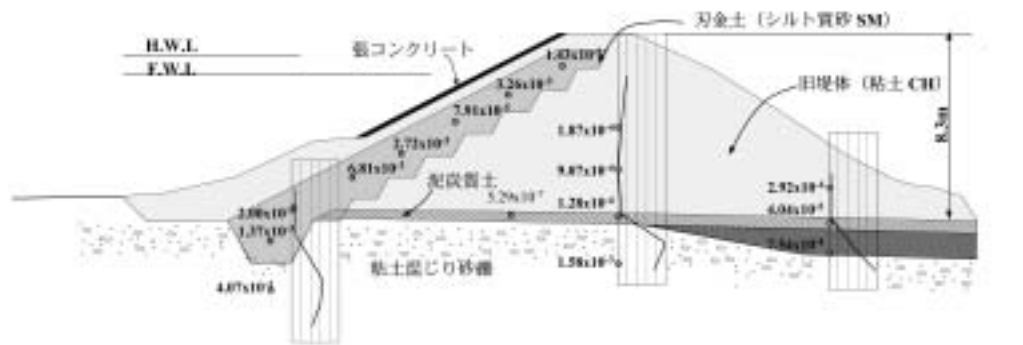
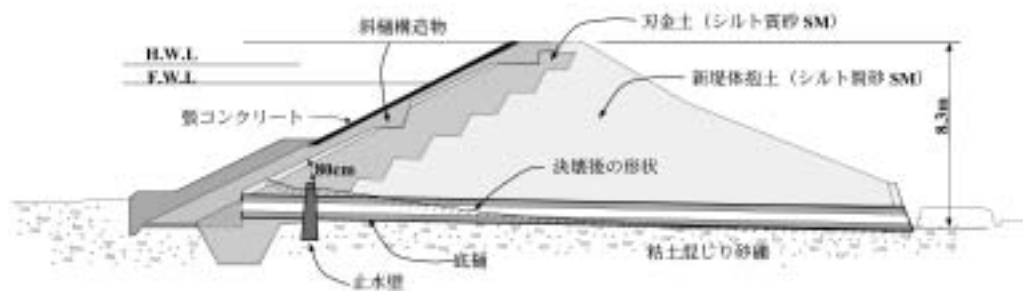
決壊面の観察結果について以下に述べる。Fig.3-22

(b), 3-23 に示すように、V字カットの後に盛り立てられた新堤体のほとんどの部分が決壊によって流失していることが分かる。堤高の約半分より下の部分では新堤体だけが流失しており、段切りの形状で旧堤体が露出していた。底樋周辺の基礎地盤はほとんど洗掘されておらず、決壊は堤体部分で発生していた。また、斜樋構造物は根元から折れて倒壊していた。

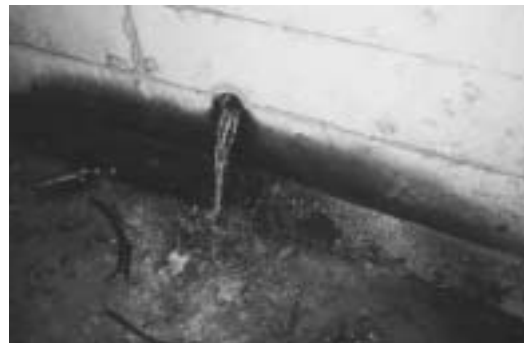
洗沢ため池は，茨城県水戸市に位置し，堤高 5.0m，堤頂長 120.0m，貯水量 22,000m³の傾斜コア型ため池である。均一型の堤体が老朽化し漏水が発生したため，1977年に前刃金が設置されるとともに洪水吐および洪水吐水路が新設された。また，上流斜面に斜面保護用の張ブロックが施工されている。洪水吐および洪水吐水路の平面図を Fig.3-27 に示す。1995年の梅雨前線豪雨によって貯水位が上昇した結果，新設された洪水吐水路側壁の排水孔（Fig.3-27における点 I）から 1.2m³/day の漏水が噴出した。漏水の状況を Photo 3-24 に示す。漏水は，貯水位が満水位から 1.0m 下がった時点で完全に停止した。

Photo 3-24 洪水吐水路排水孔（点 I）からの漏水
（写真は貯水位が洪水吐クレストより約 20cm 下の状態のときに撮影）
Leakage from a drain pipe on the spillway (Point I)

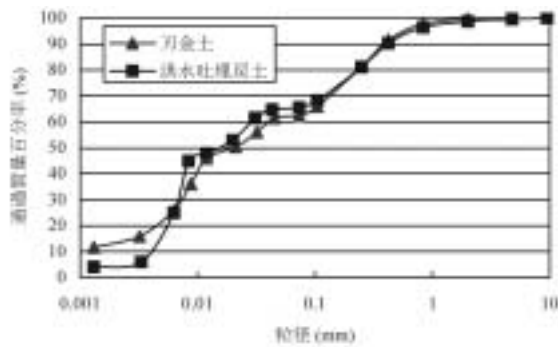
Fig.3-29 洗沢ため池刃金土および洪水吐埋戻し土の粒度分布
Grain size distribution curves of an impervious material and a material around spillway of Araisawa dam

洪水吐の左岸側および刃金土でサンプリングを行い、土質試験を行った結果を Fig.3-29 および Table 3-12 に示す。刃金土および洪水吐の埋戻し土は、ほぼ同一の材料であり、両者とも火山灰質粘性土である。火山灰質粘性土は締固めが十分に行われていない状態では、圧縮性が大きく流動化しやすい。

29 に示した粒度分布は、アメリカ開拓局の基準によると、乾燥時の収縮が大きくクラックが入りやすい粒度分布に分類される。また、パイピングホール付近には、植物根も観察されている。このような初生的な亀裂や穴も、ハイドロリックフラクチャリングが発生した一つの要因と考えられる。

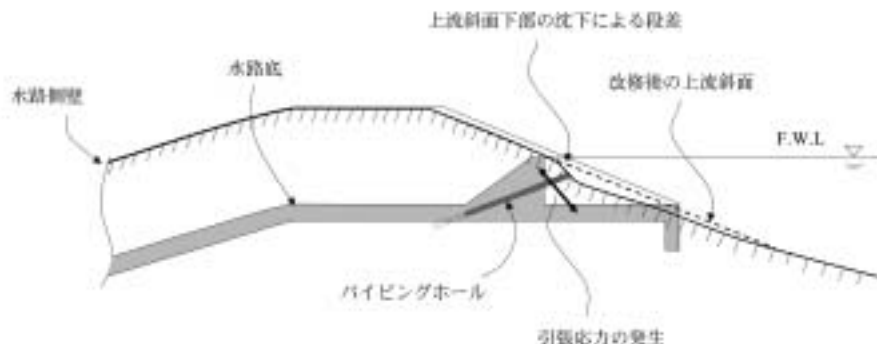
る。洪水吐左岸側で測量を行い、改修時の斜面形状と比較して求めた沈下量を Fig.3-30, Fig.3-31 に示す。Fig.3-30 に示すように、洪水吐左岸の上流斜面の満水位付近では、改修直後より約30cm沈下しており、不等沈下による段差が発生していた。また、Fig.3-31 から洪水吐構造物と埋戻し部分との間のフリクションのために、縦断方向にも不等沈下が生じていることが分かる。3.6.1節の麻生ため池の事例で述べたように、仲野ら(1994)は、底樋にかかる水平土圧がアーチ作用によって著しく小さくなり、ハイドロリックフラクチャリングが発生する可能性があるとして述べている。洗沢ため池の場合にも、埋戻し土が沈下して洪水吐側壁との間でアーチ作用が発生し、洪水吐側壁に作用する水平土圧が減少していた可能性が高い。以上のことから、洪水吐左岸側の埋戻し部分では、このような不等沈下によって、局所的に土圧の低い部分や段差によるクラックが発生し、ハイドロリックフラクチャリングが発生したものと推定される。

Fig.3-30 洪水吐水路部分の縦断面と上流斜面の沈下
Longitudinal section of spillway and settlement of the upstream slope

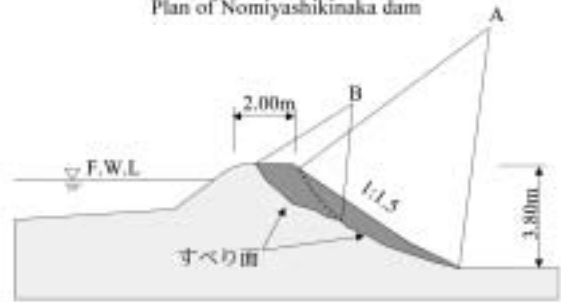
Fig.4-1 蚤屋敷中ため池の被災状況
Condition of Nomiyashikinaka dam

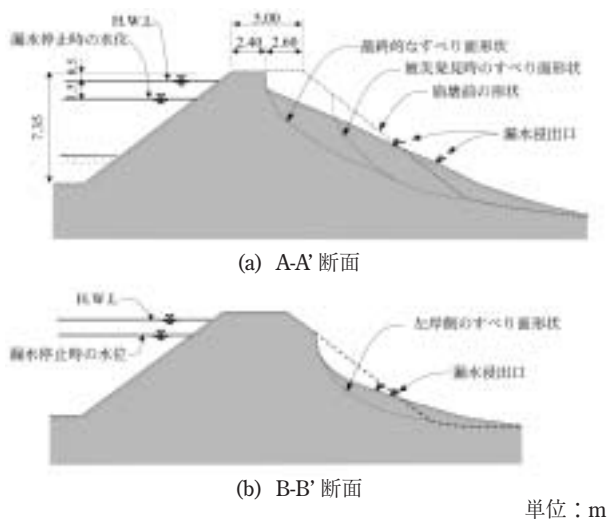
Fig.4-3 銭茂谷内ため池の横断面図
Cross sections of Zenimoyachi dam

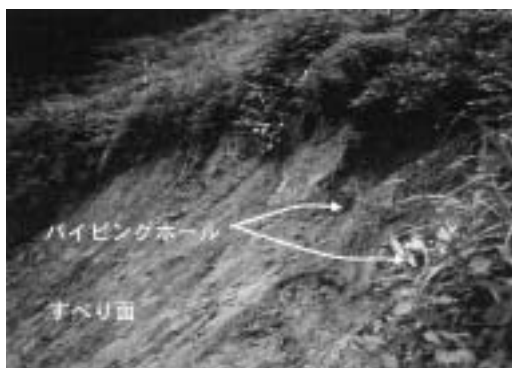
大溜1号ため池は、新潟県上越市に位置し、堤高12.7m、堤頂長81.0mの均一型堤体である。1998年8月17日、梅雨前線豪雨によって、下流斜面法尻に多量の漏水が発生し、その後下流斜面にすべりが発生した(Photo 4-3)。崩壊が拡大し、ため池全体が決壊する危険性があるため、ため池直下流に位置する北陸自動車道路が8月17日から19日まで通行止めとなった。

Photo 4-3 大溜1号ため池下流斜面のすべり面(日本農業土木総合研究所, 1998)
Sliding surface on the downstream slope of Ootameichigo dam

Fig.4-4に大溜1号ため池の、平面図および横断面図を示す。すべりは、下流斜面中段から法尻にかけて、幅約20m、長さ約23mにわたって発生しており。すべりの深さは最も深いところで約2~3mであった。

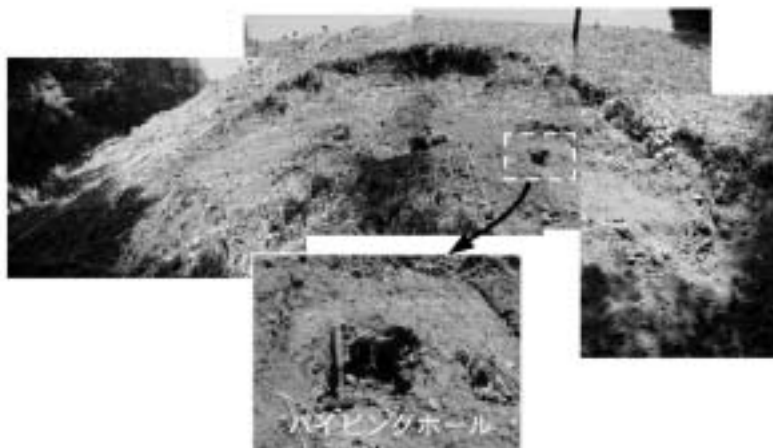
Photo 4-2 銭茂谷内ため池のすべり面とパイピングホール(下流より撮影)
Sliding surface and piping halls of Zenimoyachi dam (viewed from downstream slope)

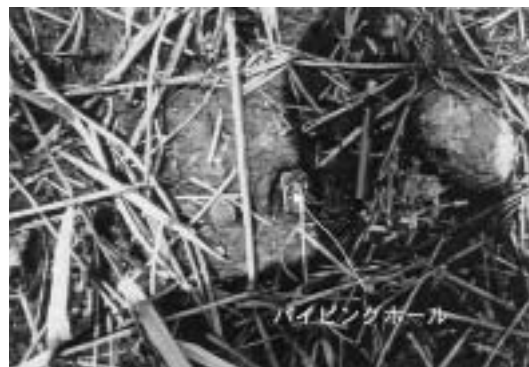
すべり発生後の調査の結果、すべり面の上部には、Fig.4-4(a)中のa~cと示した3カ所に明瞭なパイピングホールが発見された。また、下流斜面上部にも、パイピングホールの出口らしき穴が複数確認されている。Photo 4-4に点bにおけるパイピングホール出口の写真を示す。b点のパイピングホールから約0.02m³/min、aおよびcのパイピングホールからはそれぞれ約0.005m³/minの漏水が流出していた。ポンプ車等による強制的な貯水の排水を行った結果、これらのパイピングホールからの漏水は、貯水位が設計洪水位から0.3m低下した時点で

Photo 4-4 大溜1号ため池下流斜面のパイピングホール
(日本農業土木総合研究所, 1998)

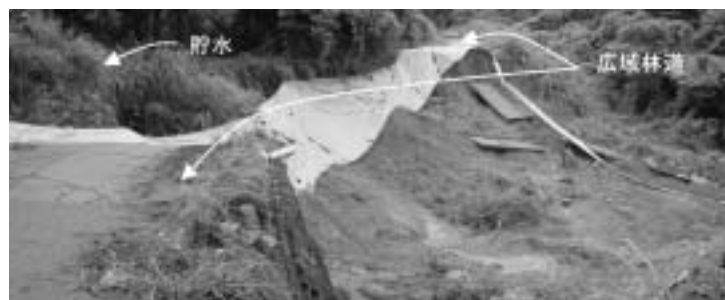
堤体は、**Fig.4-5(a)**に示すように天端から法先まで大きな範囲ですべりが発生しているが、決壊を免れている。**Fig.4-5(b)**の横断面図に示すように、すべりの最上端の高さ2.8mがほぼ鉛直に切り立っており、天端幅7.0mのうち3.5mを残して崩壊している。目撃者の証言によると、はじめに天端の林道のアスファルト面にクラックが生じ、その1時間後、堤体の幅約50mの部分が一気に崩落したとのことである。崩落土塊は、下流法尻

Photo 4-5 青野堤ため池の下流斜面すべり(右岸側地山より撮影)
Sliding on the downstream slope of Aonotutumi dam

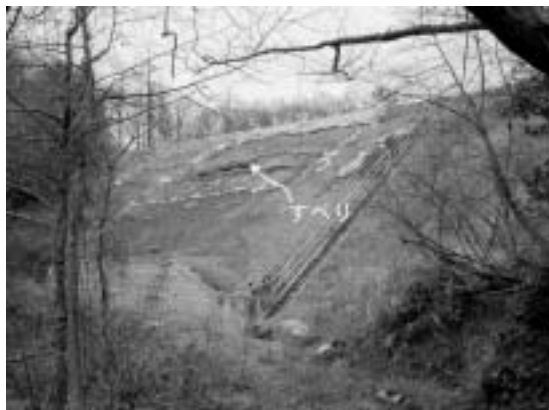
Photo 4-6 大溜1号の被災状況 (左岸下流側より撮影)
Ootameichigo dam (viewed from downstream)

大溜 1 号ため池は、新潟県上越市に位置し、堤高 12.2m、堤頂長 75m の傾斜コア型堤体である。このため池は、4.3.3 節で述べた 1998 年の被災の後、全面改修されたが、2002 年 11 月 15 日、秋雨前線豪雨によって再び下流斜面にすべりが発生した。Photo 4-6 に被災状況の写真を示す。また、第 II 章の Fig.2-16 に降雨量のデータを示す。降雨は 10 月中旬から 11 月 15 日の被災時まで断続的に降り続け、この間に合計 574.5mm の降雨量を記録している。また、11 月 15 日の 0:00 ~ 16:00 までには 98.5mm 累積雨量が記録されている。被災時には、貯水位は設計洪水水位であったと報告されている。

以上をまとめると、大溜1号ため池におけるすべり破壊のメカニズムは以下のように考えられる。堤体の構造および下流法尻の腰石垣ドレーンの影響により、下流斜面中段下において浸潤線が常時から斜面表面に近い形状となっていた。秋雨前線による長雨によって、長期間高い貯水位が維持されるとともに、天端および下流斜面への降雨浸透によって下流斜面中段に浸透水が浸出し、この浸出点を下端とする斜面内すべり破壊が発生したものと推定される。また、すべりが発生した理由として、改修時における開削面の影響も可能性として考えられる。

- 1) ため池におけるすべり破壊の形態は、多くのケースで法先すべりである。しかし、大溜1号ため池(2002)のように、浸潤線が下流斜面の途中に近接する場合には、斜面内すべりが発生する場合がある。
- 2) 大溜1号ため池(2002)のすべりの原因として、①浸潤線が下流斜面に近接していたこと、②降雨浸透によって斜面表層を流れる地下水が発生していたこと、③改修時の開削面の影響、などが考えられる。浸潤線が下流斜面途中で近接した原因は、腰石垣の影響や刃金土とさや土の透水性にあまり差がないこと、下流斜面勾配が大きいことが挙げられる。
- 3) 調査を行った被災ため池のうち多くの事例で、すべりは法先から法肩に向かっての逐次すべりであった。一方、青野堤ため池のように堤体下流斜面を表面水が流下したケースでは逐次すべりではなく、大きなすべりが生じている。ただし、一回のすべりの規模は、堤体土の強度や堤体形状にも関係していると考えられる。
- 4) 銭茂谷内ため池や大溜1号ため池(1998)のように、浸透破壊からすべり破壊に発展するケースがあり、ため池においてはこのような複合的なメカニズムですべり破壊が発生する場合があることが分かった。また、これらのケースでは常時から漏水が発生しており、大溜1号ため池(1998)では第3章で述べた堤体土の遮水性の低下が発生していた。

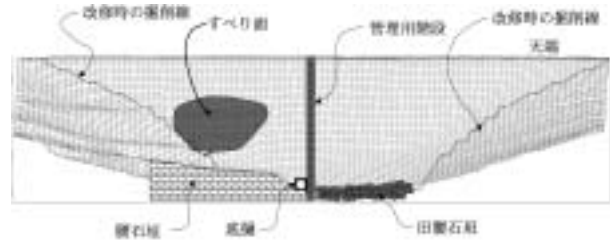
Fig.4-7 大溜1号の縦断面図（下流側からの投影面）
Longitudinal section of Ootameichigo dam

Fig.4-7 に改修時における左右岸の掘削線を示す。また、**Fig.4-6(a)** に点線で段切りの掘削線を示す。これらの図より、すべり面は、右岸側の掘削面に沿って発生していることが分かる。右岸側に残存している旧堤体土は、締固めた状態で 10^{-7} cm/sec オーダーの透水係数を持つ細粒土であり、新たに築造した部分の透水係数が 10^{-4} cm/sec オーダーと大きく異なっていることから、開削面が不透水面となっていた可能性が高い。また、開削面は急勾配であるため、締固め時において十分な水平土圧が作用していなかった可能性もある。明確なことはい

えないが、開削面近傍で、応力状態や浸透の境界面が存在し、すべりを誘発した可能性も否定できない。

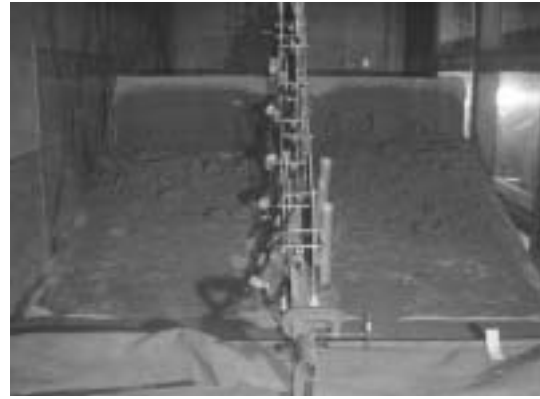
Photo 4-8 上流側水位 116cm 定常状態における模型形状 (Case2)
Condition of the model when water level was 116cm (Case2)

次に、水位を $103, 109, 112, および 116\text{cm}$ に上昇させると、逐次崩壊が進行し、 116cm に達した段階で崩壊が天端まで達した。上流側水位 116cm における最終的な崩壊形状を **Photo 4-8** に示す。**Figs.4-28, 4-29** に示す斜面表面の変位は、法先部 (DH02 および DV02) を除いて僅かであり、崩壊と同時に一気に変位が増加 (減少) していることが分かる。微少な変形が段階的に増加しているが、これは逐次破壊が発生し、すべり土塊が崩落すると

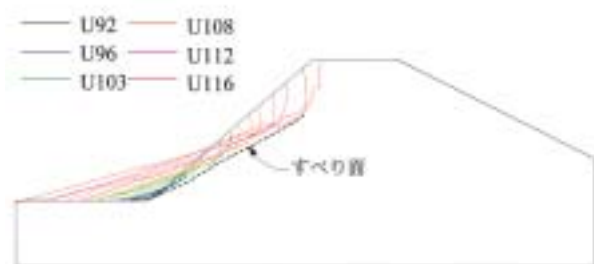
Fig.4-31 逐次崩壊の進行状況とすべり面 (Case2)
Condition of progress of sliding failures (Case2)

崩壊の過程を連続的にカメラで撮影し、逐次破壊が発生、進展していく様子を図化した結果を Fig.4-31 に示す。図中の点線は、実験後に模型の開削を行い、模型内の色砂の形状変化から、すべり線の位置を求めた結果である。Fig.4-31 から、個々の崩壊ブロックは天端に近づくほど大きくなっていることが分かる。また、すべり面の上端は鉛直に立ち、崩落部分より下流側はほぼ直線的な形状となっている。また、各水位での変形および崩壊は、模型内の間隙水圧がほぼ定常状態となった時点で停止している。

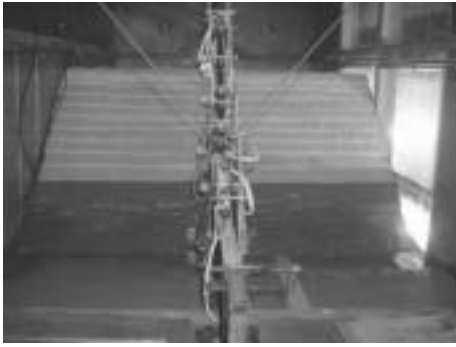
Photo 4-9 降雨量 25mm/hour 定常状態における模型形状 (Case3)

が、Case2と同様に下流法尻が飽和し始めたときに変形が開始する結果となった。降雨量が25mm/hourに達すると、下流法尻に明瞭な崩壊が始まり (Photo 4-9), 降雨量を増大させるごとに逐次破壊が発生して、Fig.4-37(i) および Photo 4-10 に示すように200mm/hourで天端まで崩壊が達した。

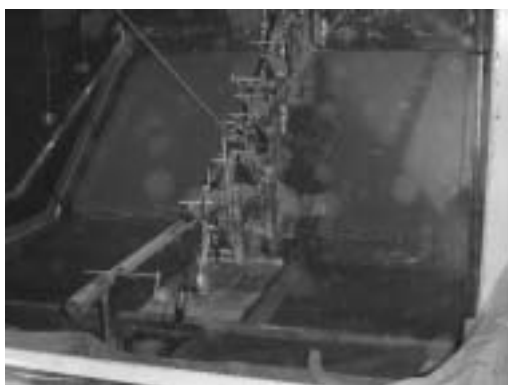
Photo 4-11 降雨量 200mm/hour, 降雨開始後 30 分における模型形状 (Case4)
Condition of the model after 30min since 200mm/hour rainfall was applied (Case4)

次に、変形および崩壊形状について述べる。下流法先の変形は、Case2 および Case3 と同様に、法先が飽和した降雨開始 4 分後頃 (206940 秒) に始まるが、その後、降雨開始 30 分後まで、法先部分だけの比較的緩慢な変形が続いた (Photo 4-11)。逐次破壊の進行状況を Fig.4-45 に示す。それぞれの逐次崩壊の破壊線に添えた数字は、そ

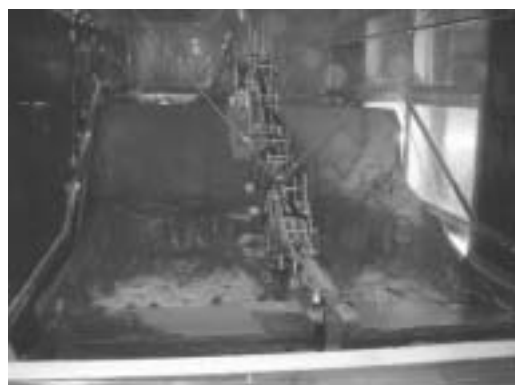
Photo 4-12 降雨量 200mm/hour, 降雨開始後 53 分における模型形状 (Case4)
Condition of the model after 53min since 200mm/hour rainfall was applied (Case4)

の破壊が発生した降雨開始後の時間 (分) を示している。法先の緩慢な変形の後、降雨開始 30 分後からは、比較的大きな崩壊が次々と発生し、降雨開始後 37 分に斜面中段まで、降雨開始後 53 分に天端まで一気に崩壊が到達した (Photo 4-12)。

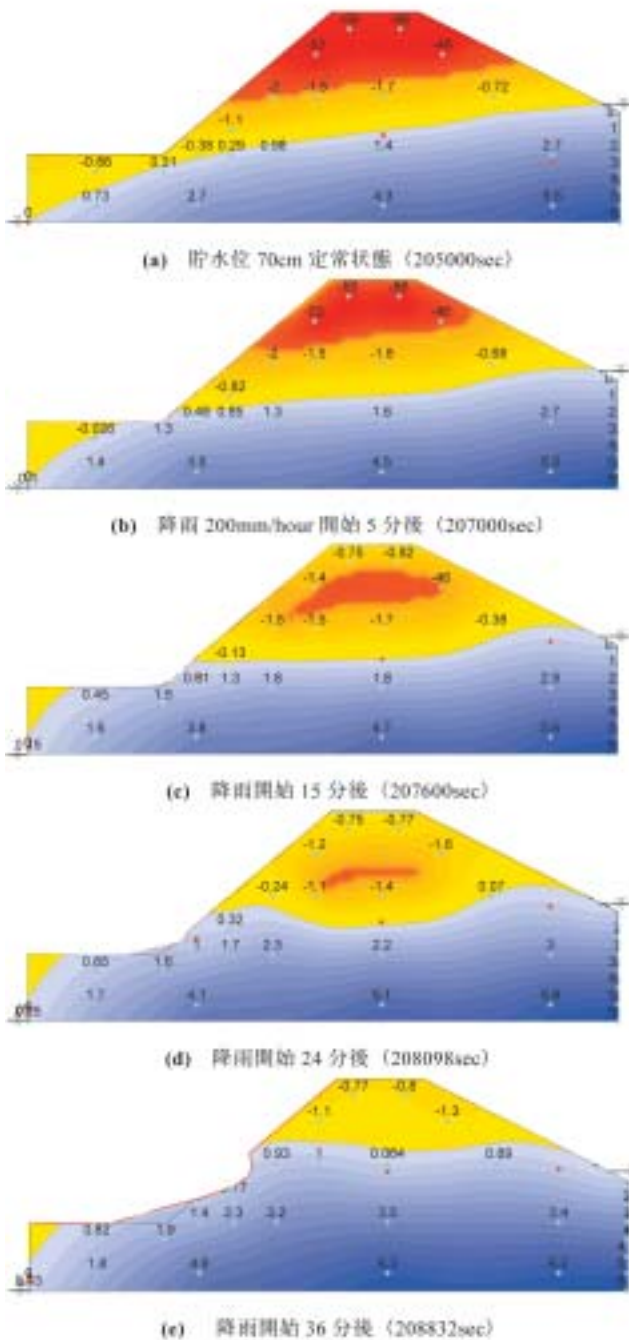
Fig.4-45 逐次破壊の進行状況とすべり面 (Case4)

開始後 31 分からは、逐次破壊が止まることなく発生し、一気に天端まで崩壊が進んでいる。また、**Fig.4-45** 中に点線で示したすべり面の深さは、**Figs.4-31, 4-38** に示した Case2 および Case3 のすべり面と比べ、深くなっていることが分かる。この現象は、堤体内部の高いサクシオン領域およびそれに伴って発生する地下水面の形状が関係していると思われるが、詳細については次節で述べる。

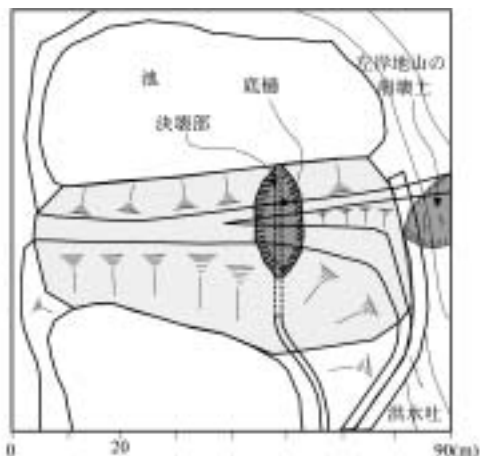
Fig.5-1 狼藪ため池の平面図
Plan of Ookamiyabu dam

狼藪ため池は、山口県むつみ村に位置し、堤高 6.4m、堤頂長 67.0m、貯水量 25,000m³ の均一型ため池である。このため池は 1997 年台風 19 号の豪雨によって越流して決壊した。狼藪ため池の平面図を Fig.5-1 に示す。図に示すように左岸側の地山の斜面崩壊によって洪水吐が閉塞されたため、貯水が上昇し、越流が発生した。決壊の状況を Photo 5-1 に示す。堤体土の土質は粘土であり、締固め度も 91.8% と比較的高い。上述した檜谷ら（1986）、須賀ら（1984）の研究結果と比較すると、浸食を受けにくい土質といえる。

決壊は旧みお筋の底樋設置部分で発生していた。底樋は木樋であるため、当初、決壊の原因は木樋が腐ったことによる浸透破壊と考えられた。しかし、洪水吐が完全に閉塞されていることや、下流斜面で草がなぎ倒されるなど浸食の跡が残されたりしていること、底樋の入口部分は浸食されていないことなどから、決壊の主要な原因は、浸透破壊ではなく、越流であるものと推定さ

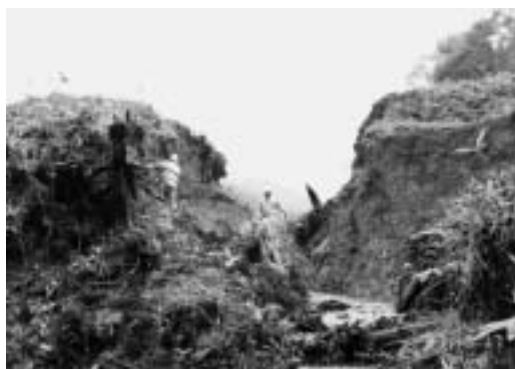
Photo 5-1 狼藪ため池の決壊状況 (下流側から撮影)
Condition of Ookamiyabu dam breach
(viewed from downstream)

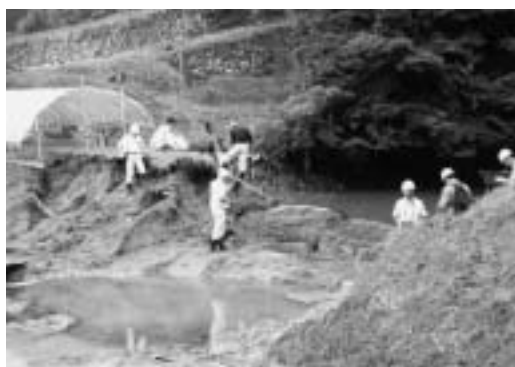
大谷ため池は、山口県むつみ村に位置し、堤高2.3m、堤頂長33.0mの傾斜コア型ため池である。1997年台風19号の豪雨によって、堤体中央右岸寄りの底樋設置部分を中心として決壊した。Photo 5-2 に決壊状況のPhoto、Fig.5-3 に大谷ため池の平面図を示す。洪水吐はコンクリート製の流入式である。設計洪水流量1.10m³/secに対して、放水能力は0.175m³/secであり、設計基準値よりも大きく不足していた。天端および下流斜面は、全面に張芝が施されていた。また、上流斜面には斜面保護用の張コンクリートが施されていた。堤体の土質は、刃金土部分が粘土(CH)、さや土部分が礫混じり細粒分質砂(SF-G)である。したがって、下流斜面は比較的浸食されやすい土といえる。

Photo 5-2 大谷ため池の決壊状況 (左岸下流側より撮影)
Condition of Ootani dam breach
(viewed from downstream)

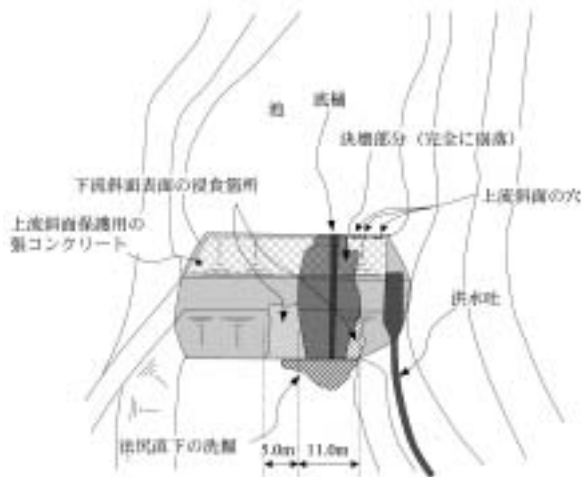
Fig.5-3 大谷ため池の平面図
Plan of Ootani dam

Fig.5-3 に示すように、決壊部は、幅が約11.0mであり、下流法尻において深さ約80cmまで浸食され、えぐられたような形状となっていた。決壊部の左右岸では、越流水によって下流斜面の表面が広く浸食されていた。下流斜面の草が堤頂長の半分以上の長さにわたってなぎ倒れていることや、堤体に不等沈下が発生しておらず、天

端がほぼ水平であることから、越流は比較的広い範囲で発生していたものと考えられる。張芝は、広い範囲にわたって剥がれており、越流浸食に対する抵抗性があまり高くないものと推定された。

斜面保護用の張コンクリートの下部(上流斜面の法尻)には、Fig.5-3 に示すように、直径5～10cmの穴が多数発見された。第Ⅲ章3.6.2節の「内原野ため池」と同様に、大谷ため池の場合も、不透水性の斜面保護張コンクリートのために貯水位降下時の浸透が上流斜面の法尻に集中し、吸出しが発生して、上述のような穴が発生したものと考えられる。したがって、大谷ため池の事例の場合、下流斜面の浸食を受けていることから、破壊の主要な原因は越流である可能性が高いが、浸透破壊が発生した可能性も完全に否定することはできない。このように越流による破壊は、メカニズムの特定が困難な場合があることが分かる。

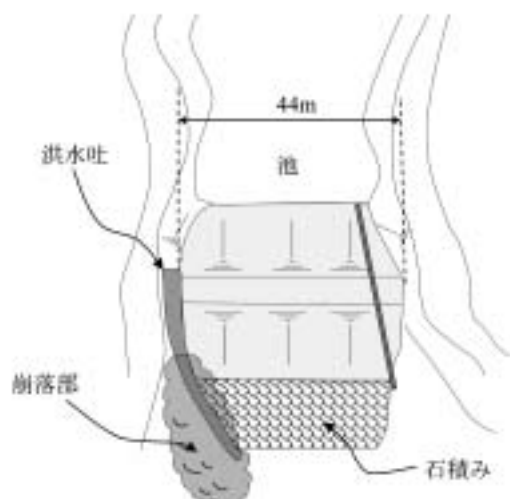
Fig.5-4 二千六百紀ため池平面図
Plan of Nisenroppyakki dam

Fig.5-4 に平面図、Photo 5-3 に被害状況写真を示す。Fig.5-4 に示すように、洪水吐水路を中心に崩壊が発生しており、水路は天端から斜距離2.9mのところの湾曲した部分から下流側は完全に流失していた。洪水吐から放流された水が、水路で吐ききれず、湾曲部から溢りし下流斜面に流れ込んだものと考えられる。下流には直径数十cmの礫も流されていたことから、越流時にはかなりの流量が下流斜面を流下していたものと考えられる。

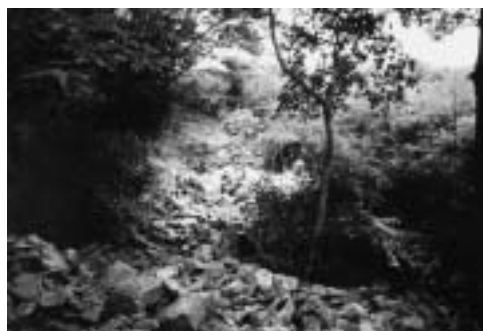
下流斜面の中段より下には、Photo 5-3 に示すように、

Photo 5-3 二千六百紀ため池の被災状況（下流より撮影）
Nisenroppyakki dam (viewed from downstream)

直径1m以上の巨礫による石積みが設置されていた。崩落跡では砂分以下の粒径分はほとんどが流亡していたが、これらの巨礫によって浸食が防止され、決壊に至らなかったものと推定された。このように、下流斜面が越流によって浸食されにくく、流失しにくい材料で被覆されている場合、決壊等の大きな被害に至らない場合があることが分かる。

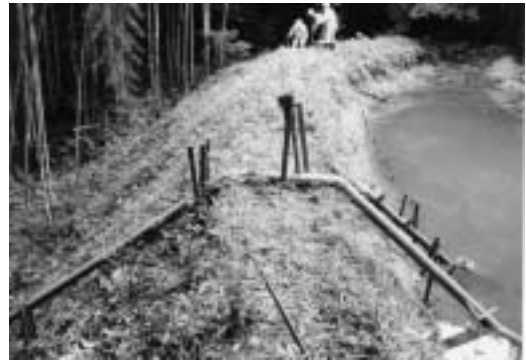
Photo 5-4 仏光寺ため池の堤体
Embankment of Bukkouji dam

越流は、堤体左岸の地山取り付け部分を中心に二日間に渡って断続的に延べ4時間発生した。また、この二日間の水位はほぼ天端高さにあったと報告されている。堤体は、下流斜面勾配が1:1.2とかなり急傾斜であることに加え、天端幅も0.8mしかなく、Photo 5-4に示すように、一見して非常に不安定な形状である。しかし、越流水と洪水吐水路を溢れた水によって下流法尻直下の地盤が僅かに浸食を受けただけで、堤体部分の損傷はほとんど認められなかった。

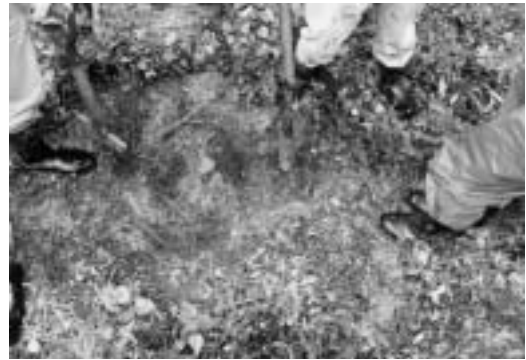
Photo 5-5 仏光寺ため池の植生による被覆
Plants on the surface of Bukkouji dam

仏光寺ため池の下流斜面は、全面に地表面浅く根を張る植生(葛、竹等)に覆われており、大谷ため池において張芝で被覆されていた下流斜面と比較すると、表面部分が非常に硬く、サンプリングを行う際には、スコップや鋸では根の切断が困難なほどであった。Photo 5-5は、下流斜面の植物根を撮影したものである。この写真より、直径1～3cmの植物根が地表面下数cmのところの隙間なく張っていることが分かる。このことから、仏光寺ため池において、越流による被害を受けなかった理由

は、硬い根を持つ植生の被覆によって浸食が抑制されたためであると推定される。

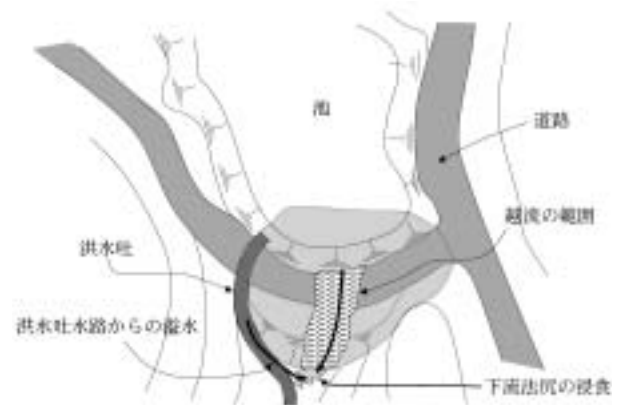
Fig.5-6 長沢ため池の平面図
Plan of Nagasawa dam

越流は、幅 3 ~ 5m の範囲で天端を流れ、雑木林化した下流斜面を流下して、最終的には洪水吐水路に流れ込んでいた。また、洪水吐水路が下流法尻付近で屈曲して

いるため、洪水吐を流下した水がこの屈曲点で溢水し、越流水と合流して下流法尻を洗掘した。しかし、天端および下流斜面は法尻近傍を除いてほとんど損傷を受けていなかった。これは、天端が舗装されていることに加え、草本や木の幹によって越流水の流速が減少するとともに、植物の根によって浸食が抑止されたためであると推定される。

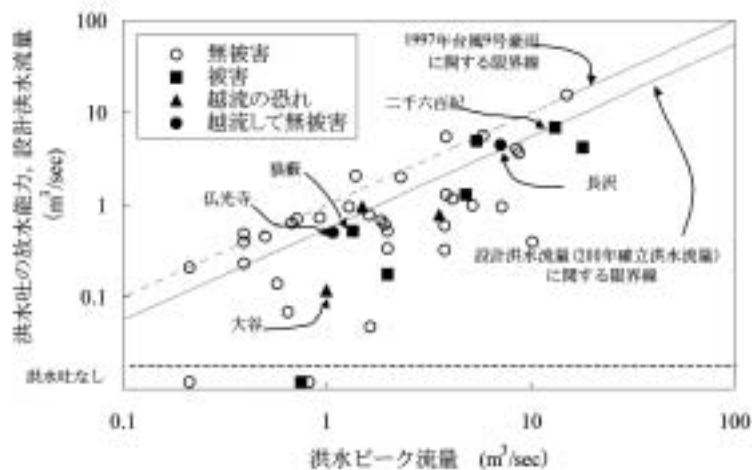
Fig.5-8より、1997年の台風19号の降雨強度は200年確率降雨強度を超えており、まれに見る豪雨であったことが分かる。それぞれのプロットの位置を設計洪水流量の限界線と比較すると、64%のため池で洪水吐の設計基準を満たしていなかったことが分かる。また、1997年台風9号豪雨の限界線と比較すると、この豪雨では87%のため池で洪水吐の放水能力を上回る洪水ピーク流量が貯水内に流入したことが分かる。

一方、Fig.5-8から、洪水吐の能力が不足しているため池の大部分は無被害であったことが分かる。この理由と

Fig.5-8 1997年台風9号豪雨における山口県むつみ村のため池の洪水吐放水能力
Flow capacities of small earth dams in Mutumi village (Yamaguchi prefecture)
in the case of typhoon No.9, 1997

して、ため池のような小流域における流出量を合理式によって正確に求められないことも考えられるが、これらのため池で降雨前に貯水位が低い状態であったことも一つの可能性として考えられる。降雨前の貯水位が低い場合は、空き容量がバッファとして機能するため、今後は、洪水のピーク前に満水にならない可能性がある。貯水位の管理方法も含めて、越流対策を検討していく必要があるだろう。

越流に対する対策としては洪水吐を改修することが最善の策であると考えられる。しかし、Fig.5-8に示した事例では、半分以上のため池で設計基準を下回る洪水吐の放水能力となっており、全てのため池ですぐに洪水吐の改修を行うことは困難である。また、小さなため池では、設計基準を満足するための洪水吐が堤体と比べて大きなものとなり、建設コストが膨大となるために洪水吐の改修が実施できないものも少なくない。したがって、洪水吐の改修だけでなく、緊急放流設備の設置や、若干の越流があってもすぐには決壊しないような補強対策など低コストで短期に施工できる対策が必要であろう。

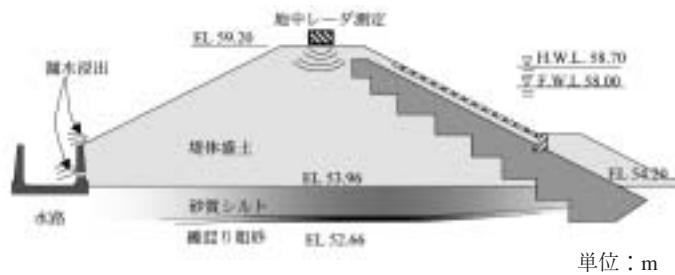
Fig.6-12 調査ため池の横断面図 (A - A' 断面図)
A-A' cross section

Fig.6-10に調査を行ったため池の平面図、Fig.6-11にボーリング調査結果、Fig.6-12に堤体の横断面図を示す。堤体土は有機物を多く含む火山灰質粘性土であり、前刃金は粘性土である。基礎地盤は、シルト質砂、礫質粗砂、シルト質細砂の土質基礎である。漏水は、貯水位が満水位付近になると急増し、底樋出口よりやや左岸側（Fig.6-10のハッチの部分）から浸出している。Fig.6-10に示す2カ所のボーリング孔でトレーサ試験を行った結果、A-A'断面において、14cm/secの速度で漏水が浸透していることが明らかになっている。

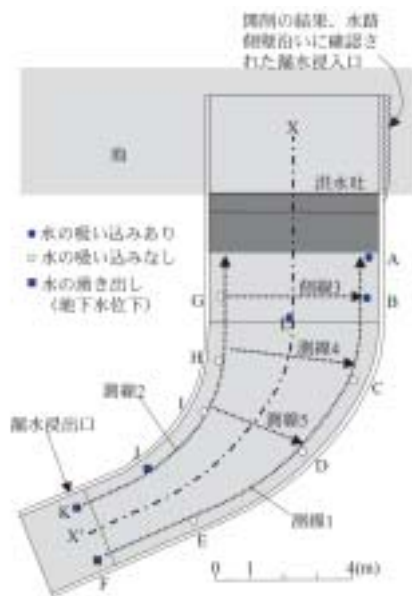
Fig.6-17 調査洪水吐水路の平面図および注水試験位置
Plan of investigated spillway and the location of in-situ permeability test

調査を行った洗沢ため池の洪水吐水路の平面図を Fig.6-17 に、縦断面図を Fig.6-18 に示す。平成7年の豪雨を受けて、Fig.6-17 中の「漏水浸出口」と示した水路側壁排水口から 1.2m³/min の漏水が発生した。この洪水吐

水路に対し、図中点線に示すような測線1～5で地中レーダ調査を行った。調査は堤体盛土に発生した漏水経路の場合と同じく、貯水位が異なる時期において実施した。漏水は満水位から1.5m下がった時点で完全に停止している。

地中レーダ調査後、Figs.6-17, 6-18, 6-19, 6-20 におけるA～Lの点でコンクリートカッターを用いて水路底に穴を開け、注水試験を行った。その結果、A, B, Lの部分において水の吸い込みがみられた。注水試験結果から算出した透水係数は、A, B, Lでは、 $4.8 \times 10^{-3} \sim 7.2 \times 10^{-3} \text{cm/sec}$ であり、C～EおよびG～Iでは $3.0 \times 10^{-5} \sim 5.4 \times 10^{-5} \text{cm/s}$ であった。また、これらの孔からサンプリングを行った結果、A, D, Lでは細流分が洗屈された砂礫分が観察された。その他の孔ではコンクリート直裏は粘性土であり、止水性が保たれていた。

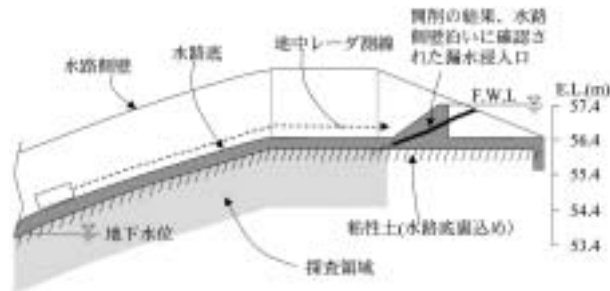
Fig.6-18 Fig.6-17 中の X-X' 断面図
X-X' Cross section

完全落水時に水路の横断及び縦断方向に調査した結果を三次元表示したものが Fig.6-21 である。漏水経路と推定される反射の変化部分と漏水浸出点を曲線で結んだ結果、洪水吐の左岸側に漏水浸入口があると推定された。この部分を開削した結果、Figs.6-17、6-18、6-21、6-22 に示すような漏水浸入口が確認された。

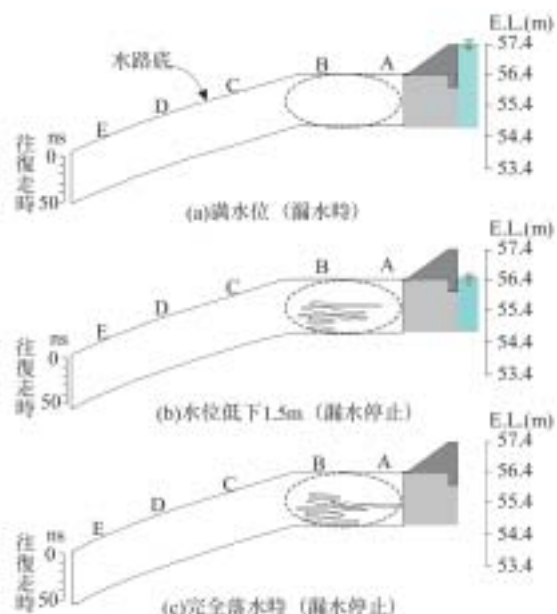
Fig.6-20 Fig.6-19 の解釈図
Radar profiles of spillway with leakage

17 の同じ記号の位置と対応している。Fig.6-19, Fig.6-20 中の楕円 (点線) で囲った A, B と記してある部分に着目すると、漏水時には弱い反射しか得られていないが、漏水停止時には非常に強い反射が検出されている。C～Eの部分では漏水の有無に関係なく同様な反射が検出されている。また側線2の調査では側線1のような反射の変化は見られなかった。

以上の結果より、A, B, Lの水路裏込めに砂礫分が存在し、漏水時には間隙が飽和され、漏水停止時には間隙

に空気が浸入していた可能性が高い。一方、その他の部分は粘性材料であることから、落水によってすぐには含水比は大きく変化しない。この結果、A、Bの部分では漏水時には反射が弱く、漏水停止時には反射が強くと検出されたものと考えられる。この結果はモデル実験の結果とよく一致している。

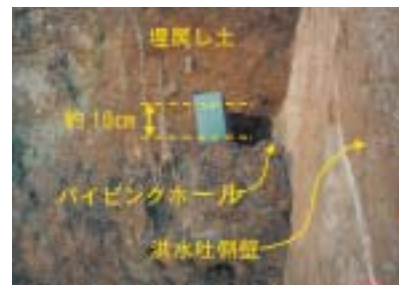
Fig.6-22 に示す位置で撮影した漏水浸入口の写真を Photo 6-5 に示す。写真に示すように、漏水経路は直径約 10cm のパイプフロー状の穴であり、この部分を矢板及び粘土で止水した結果、漏水は完全に停止した。以上より、提案した調査手法が実際のため池の付帯構造物でも

Photo 6-5 開削の結果発見されたパイピングホール(図 3-25 の再掲)
Entrance of leakage path found after excavation

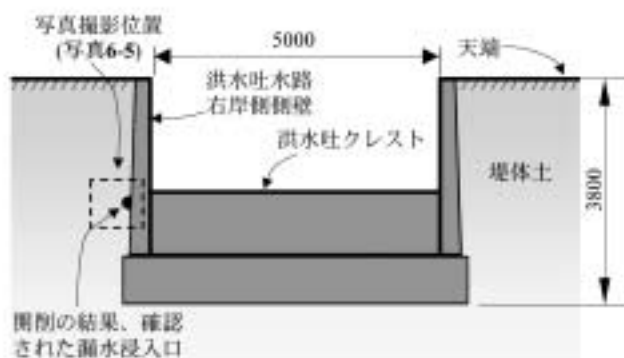
Fig.6-22 洪水吐の横断面図と開削の結果発見された漏水浸入口 (図 3-28 の再掲)
The spillway and the entrance of leakage path
