平成 28 年熊本地震が影響を及ぼした農地の地下部調査

キーワード：平成28年熊本地震，地下探査，表面波探査，電気探査，電磁探査，噴砂，地
下水，漏水

Geophysical Investigation of Farmlands Damaged by the 2016 Kumamoto Earthquakes

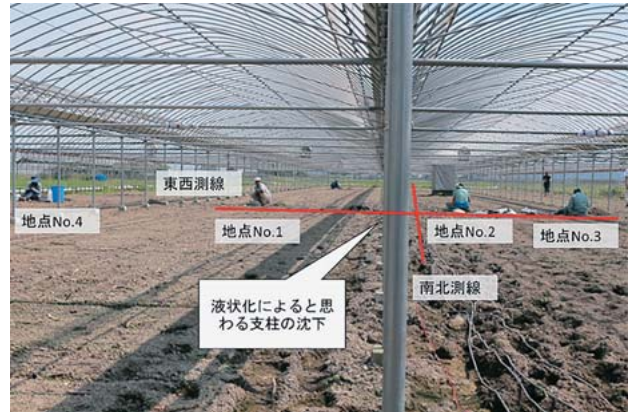
第1図 地震発生後支柱が沈下した野菜栽培施設（熊本市）での地下部調査における測線位置

第1図に示すように、噴砂の発生により沈下したと想定される支柱を中心に東西・南北測線において、表面波探査および電気探査を実施した。表面波探査はそれぞれの測線で地震計24個を0.5m間隔で設置し、各測線長は11.5mであった。また、電気探査は電極を1m間隔で16個設置し、各測線長は15mであった。各測線において、2極法で測定した。

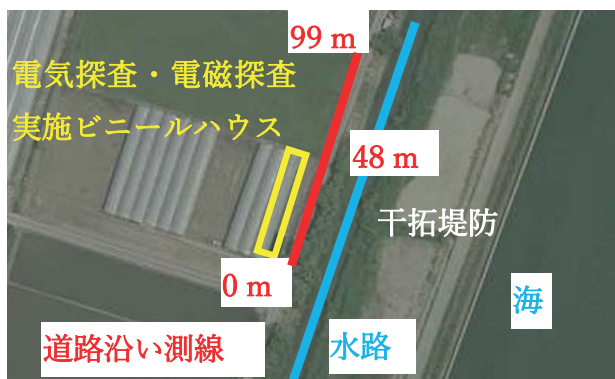
第4図 調査施設（玉名市）横の道路沿いで実施された電気探査における測線位置（国土地理院の空中写真に加筆）

高く、砂を含む泥水が施設内に噴出し、この箇所では地震後の調査でも土壌の電気伝導度や塩素イオン濃度は高かった（古賀ら、2019）。海に面した干拓地内に位置し、堤防から近く、施設横に水路が位置する（第4図）。なお、ビニールハウス内測線後半（第5図の奥側）では電気伝導度の高い地下水の地下水位が高いことが調査前から確認されていた。

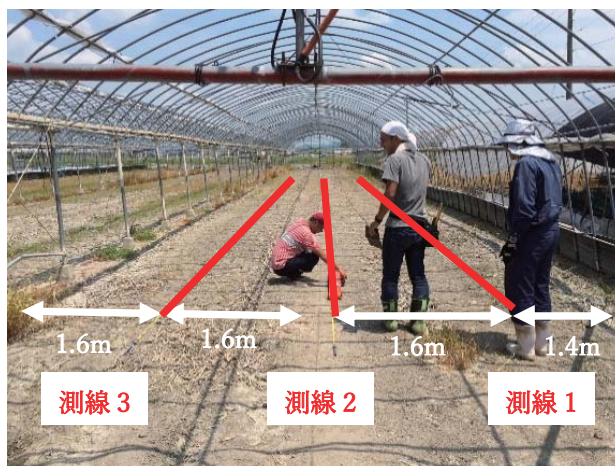
第5図 地震発生後塩害が発生した野菜栽培施設（玉名市）での地下部調査における測線位置

噴砂が確認されたビニールハウスで電気探査および電磁探査を実施した。電気探査は、ビニールハウス内の平行する3測線（第5図）で電極間隔0.5m、測線長24.5mで電極を設置し、2極法で測定した。また、ビニールハウス内で噴出した電気伝導度の高い泥水は、ビニールハウスと平行して流れる施設横の水路からの浸水が想定されたため、第4図に示すビニールハウスと水路との間の道路脇で、電極間隔1m、測線長99mの電気探査を行った。電磁探査は、ビニールハウス内の電気探査と同じ3測線（第5図）で2m間隔で測定を行い、電磁探査測線の10m地点が電気探査測線の始点に対応する。

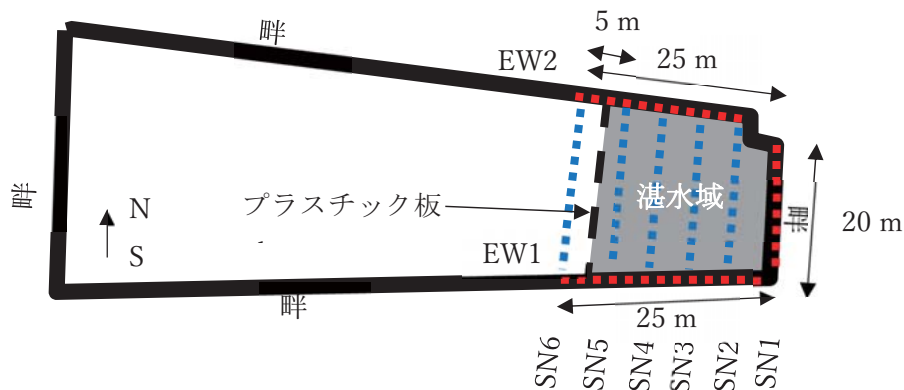
第11図 調査水田（阿蘇市）で実施された湛水試験における湛水域と探査測線の位置
黒の太線は水田の畦、黒の破線は湛水域を制限するために土壌中に差し込んだプラスチック板、灰色の領域は湛水域を示す。赤と青の破線は、それぞれ畦に設けた探査測線（EW1,EW2,SN1）と水田内に設けた探査測線（SN2～6）を示す。

湛水試験中、第11図に示すすべての測線(8測線)において、2極法により電気探査を行った。漏水箇所を特定するため、畦に3測線(赤の破線)、水田内に5測線(青の破線)を設置した。交差測線より平行測線の方が異常場所を検出するには効率的であるため(Gharibi and Bentley, 2005; Inoue et al., 2018a)、水田内では平行測線を設置した。電極間隔は1 mで設置し、応用地質社製のProfiler-4および4D GeoTek社製の瞬時電気探査により測定した。Profiler-4は1組の電極に電流を流す際に4組の電極で同時に電位測定を行い、160電極の7測線を測定するのに約4時間かかるのに対して、瞬時電気探査(今村, 2007)は、24組の電極に同時に電流を流し、24組の電極で同時に電位測定を行い、192電極の8測線を約8分で測定する。第2表は電気探査のスケジュールおよび測定方法を示す。準備した探査システムの測定能力の関係から、瞬時電気探査はすべての測線で測定を行い、Profiler-4による探査では7測線EW1, EW2, SN1~5のみで測定を行った。早い浸透過程を観測するために湛水開始後(5~10分後から245~252分後)は瞬時電気探査を用いたが、瞬時電気探査は電流・電位電極を交互に設置することから電極間隔が2倍となり、空間解像度が低

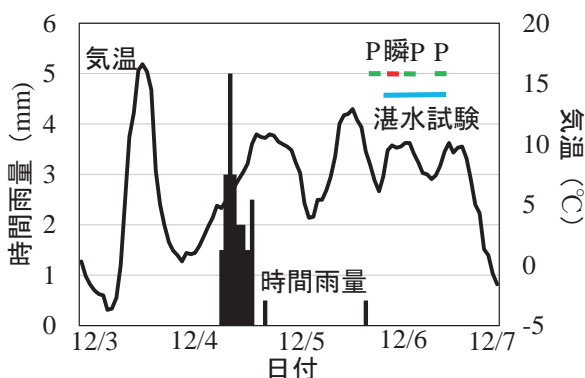
第12図 阿蘇乙姫（気象庁AMeDAS観測地点）で観測された時間雨量および時間気温
P: Profiler-4 を用いた測定、瞬: 瞬時電気探査による測定。
2016年12月6～7日に湛水試験。

田とその中に設けた湛水域の平面図である。湛水域は、3面の畔とプラスチックの板で囲み、湛水域の中心から13.5 L/sで給水した。供給水の電気伝導度は106 mS/m (9.43 Ω m) で、全給水時間は2時間であった。第12図に阿蘇乙姫（気象庁 AMeDAS）で2016年12月3日～7日に観測された気温と降水量を示す。試験日より前の2016年12月4日と5日にそれぞれ32.5mmと3.5mmの降雨があったが、12月6～7日に実施された湛水試験中に降雨はなかった。第13図に調査水田で測定した気温と累積供給水量を示す。試験中の気温は、最高気温と最低

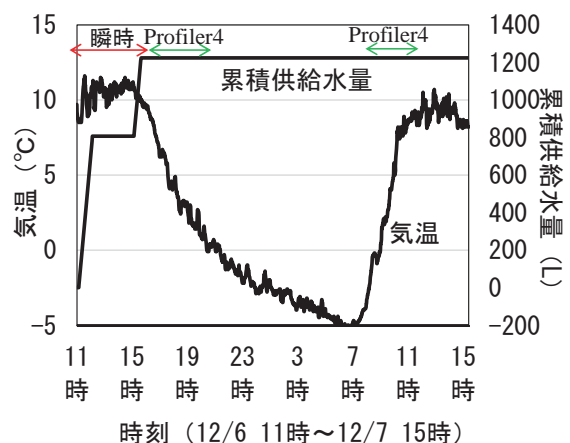
第13図 調査水田（阿蘇市）で観測された気温と累積供給水量

気温がそれぞれ11.6°Cと-5.0°Cと大きな変化があり、翌朝（12月7日6:00～10:00）の測定時には湛水面が凍結していた。第14図に減水深調査結果を示す。本調査は水稻作付け終了後の減水深を測っており、水稻作付け時の減水深ではないが、減水深は160 mm/dと一般的な水田よりも極めて高い値を示した。第10図の地点3の深さ5 cmでは透水係数 1.6×10^{-5} cm/sと高くはなかったことから、地点1, 2のように部分的に透水性の高い地点が存在しているか、畦畔部からの漏水の可能性が考えられた。
