農地法面の崩壊・侵食事例と圃場の造形成態の特徴

農地法面の崩壊・侵食事例と圃場の造成形態の特徴

古谷保¹，小倉力²，中尾誠司³，加藤敬⁴

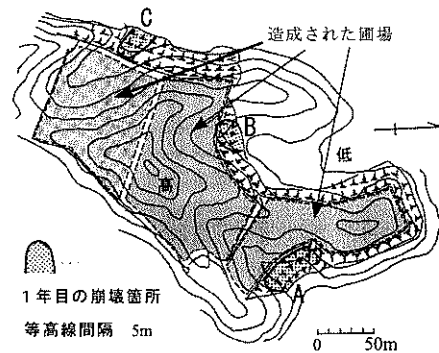
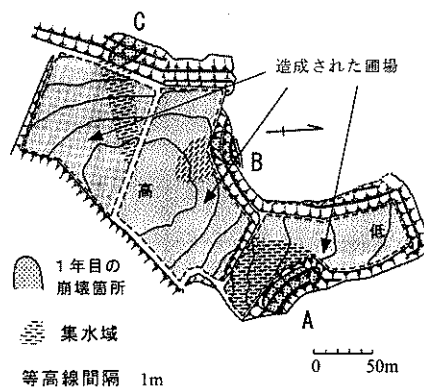
Fig.4 開発前の地形とHa圃場の計画図
Topography before reclamation and planning of Ha farm

Fig.4に、Ha圃場の旧地形と崩壊箇所等、Fig.5にHa圃場の地表面形状と崩壊箇所等を示した。Fig.2に示した1年目の崩壊発生時の豪雨によって、この圃場では3箇所の崩壊が発生した（圃場造成後4年目）。Photo 1 (Figs.4,5のA) はそれらのうち最大規模のものである。浅い円弧滑りが数段階に発生した様子を読み取ることができる。この箇所は、Fig.4からわかるように沢を埋め立てた地形である。法面勾配は1:1.5で、5mおきに小段と承水路が設けられ、法尻には暗渠排水工が設けられていた。また、法尻には柵工が施されていたが、擁壁や蛇籠などによる抑えは行われていなかった。崩壊後の現場の観察結果から、最初に法尻下部に崩壊が発生し、浅い円弧すべりによる崩壊が順次上部に進行したものと推定された。

Fig.5からわかるように、地表に降った雨は丘陵全体に分散して流れ、特に雨水が被災箇所に集中するような地表面形状は読み取れない。この崩壊箇所（Fig.5のA）

の上部にある圃場についても、雨水は北方の切土部に向かって流れるような地表面形状をしている。したがって、1年目の6~7月豪雨では浸透水によって盛土の飽和度が高くなり崩壊が発生したと考えられるが、2年目の5月19日の降雨では、この時点で復旧工事は行われていなかったにもかかわらず、法肩付近に部分的な崩壊が連続するにとどまり、大きな侵食を受けるには至らなかった。なお、圃場には牧草が植えられていた。

この傾向は、この丘陵の他の2箇所 (Fig. 5のB,C) についても同様である。Bの箇所では、地表水は東西に分散して流れ、またCの箇所では道路に沿って南側へ排水される形状になっている。これらの箇所も1年目の豪雨で崩壊が発生し、2年目の降雨時では復旧工事は行われていなかったが、被害が拡大することはなかった。

Fig. 5のA法面では1年目の崩壊の翌年の秋、法尻にフトン籠を、法面中腹に柵工を設置するという一般的な工法で復旧工事が行われた (Photo 2)。また法面保護工として、種子散布工とムシロ張工が施された。その後植生は順調に生育し、復旧工事5年後にはススキや葛、ヤシャブシ等の進入が見られ、それまでに日雨量100mm近い雨 (総雨量では120-130mm) を数回経験したが侵食を受けることなく、法面の安定した状態が観察された (Photo 3)。高さ15mを超える法面であり両側が山林であることから、植生が繁茂した状態でも乱雑な感じは薄く、遠方からの観察では景観上の問題は特に感じられない。

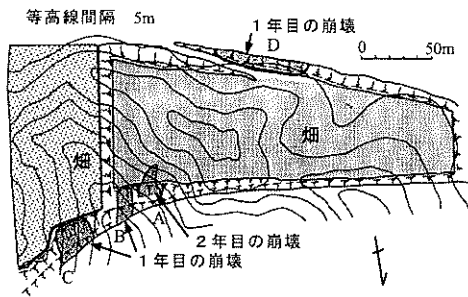
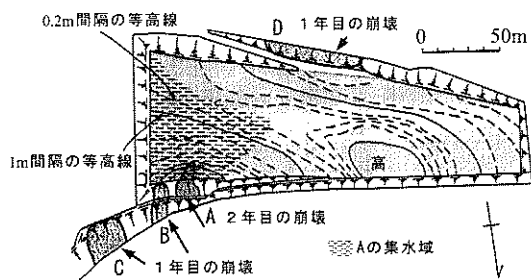
Fig. 6 開発前の地形とHb圃場の計画図

Fig. 6にHb圃場の旧地形と崩壊箇所等、Fig. 7にHb圃場の地表面形状と崩壊箇所等を示した。この圃場では、Fig. 2に示した1年目の崩壊発生時の豪雨により3箇所の法面崩壊 (Figs. 6, 7のB, C, D) が発生した (圃場造成後5年目)。Fig. 6からわかるように、法面崩壊はすべて盛土部 (勾配1:1.5) において発生している。これらの法面の内、BとCの2箇所は同年中に復旧されたが、翌年5月19日の降雨によって、Bと隣接する箇所でも再び法面崩壊が発生した (Fig. 7のA)。

現場の観察結果から、初めに圃場からの浸透水と降雨により盛土の表層部分が飽和し、このため表層崩壊が発生し、続いて法肩が崩落し、さらに集まって来た流水によってV字谷状に大きく侵食されたものと推定された (Photo 4)。Fig. 7からわかるように、A, Bの箇所は周囲よりも低くなっているため、圃場に降った雨のかなりの量が地表水として集まり、また砂質土の盛土部であるので地下浸透水も共に被災箇所の法面に集まり易い地形となっている。降雨強度が大きくて地表水が十分排水しきれない場合には、圃場に地表水が滞留して法面への浸透水が多くなりやすく、法面が飽和しやすい条件にあったと考えられる。なお、圃場ではこの時トウモロコシが栽培されていた。

また、Fig. 6のCの崩壊箇所は、圃場の傾斜が法面と逆方向 (南側に傾斜) であり、2年目の降雨では被災しなかった。

また、H地区2年目及びK地区T圃場の崩壊が、日雨量100mm前後の降雨で発生したことは、これらの法面が特に被災しやすい特質を持っていたことを裏付けている。H地区のFig.7のAの事例では、抵抗力の小さな盛土法面に水が集まり易い地表面形状であったこと、法面が飽和した場合に表層崩壊を起こし易い法面構造であったことが、2年続けて大きく被災した主な要因と考えられる。

崩壊し侵食されたAの法面は、同年の秋に土砂で埋め戻され、法尻にフトン籠、法面中腹に柵工が設置され、また法面保護工として種子散布工とムシロ張工が施された (Photo 5)。補強工事後の2年目の年には2~3日間の連続雨量で100mmを越える雨が二度あったが、補強工事が効果を発揮していたと思われ、法面崩壊は発生しなかった (Photo 6)。この法面も、ヨモギやセイタカアワダチソウの他、ヤシャブシやエニシダのような木本類が進入し、その後、日雨量100mm近い雨を数回経験したが侵食を受けることはなく、復旧工事5年後には植生は十分に繁茂し、法面は安定していることが観察された (Photo 7)。

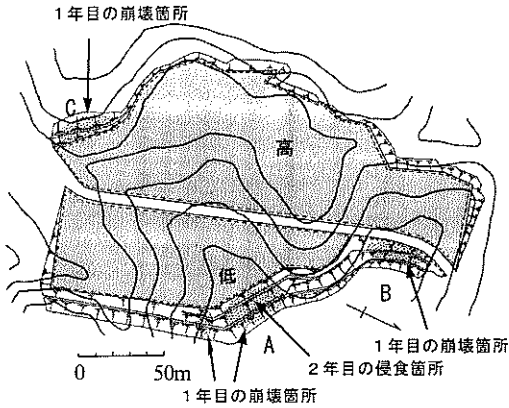
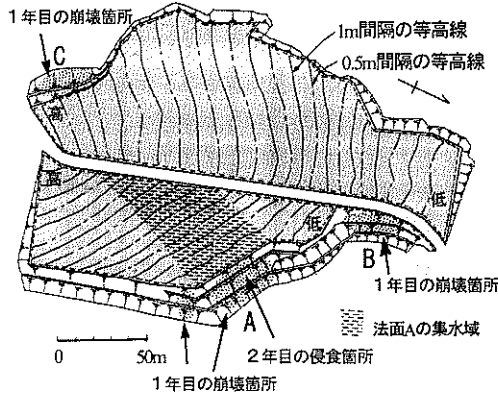
Fig.8 開発前の地形とHc圃場の計画図
Topography before reclamation and planning of Hc farm

Fig. 8 に、Hc圃場の旧地形と崩壊箇所等、Fig. 9 にHc圃場の地表面形状及び崩壊箇所等を示した。Figs. 8, 9のAの箇所はFig. 2に示した1年目の崩壊発生時の豪雨で法尻から崩壊が発生し（圃場造成後2年目）、同年に復旧工事が行われていたが、Fig. 3に示した翌年の降雨によって再び被災した。2年目の降雨の時点では、法尻に蛇籠工が設置され、法面中腹には柵工が施されていたので崩壊は発生しなかった。法面には種子散布工とムシロ張り工が施されていたが、復旧後の期間が短かったため植生は十分に生育しておらず、侵食に対する抵抗力は小さかった。被災後の現場を観察した結果、圃場に浸透し法面に浸出した水によって侵食されたものと推定された (Photo 8)。なお、圃場には牧草が植えられていた。

この箇所も沢を埋め立てた盛土であり、地表水及び地下水が被災箇所に流れ易い地形となっている。また、水路への土砂流入を防ぐため水路に沿って土のうが一列に並べられていた。このため圃場に水が滞留したと思われる。復旧工事のあと法面近くの圃場が裸地になっていたことも手伝って、圃場に滞留した水が法面に浸出し侵食を引き起こしたものと推定された。

また、この箇所の近くの法面 (Figs. 8, 9のB) も1年目の豪雨時に崩壊し、同年に復旧工事が行われていた。この箇所もA法面と同じように盛土部であり、また地表

水が集まりやすい地形となっている。ただし、法面直上部に南北に走る道路があり盛土が密に転圧されていたものと思われ、被災の程度は比較的小さく、法面小段の承水路とその周囲が崩落するに留まった。

この丘陵の別の箇所 (Figs.8,9のC) も1年目の豪雨で崩壊を起こしたが、この箇所の場合はFig.5のA法面の場合と同様に、地表水は法面と別方向に流れる形状をしており、2年目の降雨では被災を免れている。

Figs.8,9のAの法面は、侵食箇所に土を埋め戻し、法面保護工として種子散布工とムシロ張工を施す方法で復旧され、2年後には植生が繁茂しているのが観察された。そして、その後の数年間に日雨量100mm近い雨を数回経験したが、侵食を受けることなく安定した。

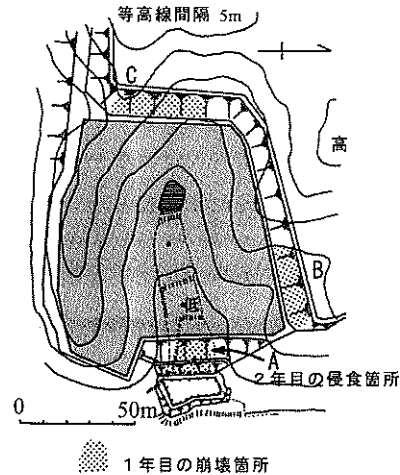
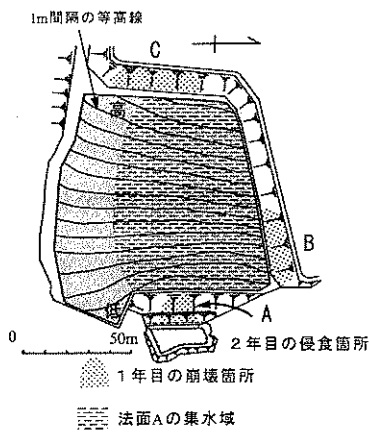
Fig.10 開発前の地形とHd圃場の計画図
Topography before reclamation and planning of Hd farm

Fig.10に、Hd圃場の旧地形と崩壊箇所等、Fig.11にHd圃場の地表面形状と崩壊箇所等を示した。この圃場ではFig.2に示した1年目の崩壊発生時の豪雨により3箇所 (Figs.10,11のA,B,C) で崩壊を起こし (圃場造成後6年目)、同年に復旧工事が行われていたが、Aの法面が2年目の降雨で再び侵食された。これらの箇所も盛土部である。圃場の造成を行った事業所の担当者によると、Aの箇所は池と谷地田を埋め立てたところで、地盤が特に軟弱であったため圧密沈下を起こし、圃場面がかなり低下したとのことであった。このため地表水が集まりやすく、圃場が侵食されやすい地形となった (Photo 9)。また盛土法面Aの方向に圃場が傾斜していることも、法面に地表水が集まり易い原因となっている (Fig.11)。この箇所では、法肩が圃場面と同じ高さであったことと、また法肩に設置された承水路のU字溝が幅20cmと小さかったため、圃場の侵食土砂で埋没してしまい、集まってきた地表水が法面を流下して侵食を起こす結果となった (Photo 10)。

この箇所では、さらに翌年にも地表水が法面を流下して侵食を起こしていた。このため圃場の表土を一旦集積した後に客土を行い、圃場の傾斜方向を北から南に低下するようにして南側の切土部から排水するように修正する工事が行われた (Photo 11)。この工事は効果を発揮し、その後、日雨量100mm近い雨を数回経験したが侵食を受けることなく、工事の3年後には植生も十分に繁茂して法面は安定しているのが観察された (Photo 12)。

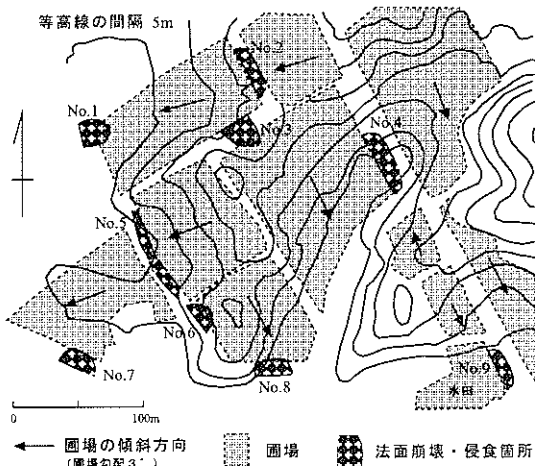
Fig.12 T圃場の旧地形と造成後の圃場の形状
Topography before and after reclamation of T farm

形状、及び崩壊箇所を示した。法面崩壊はいずれも盛土部において発生している。土壌に細粒分が多く (Fig. 1) , ブルドーザーで転圧しただけでは十分な剪断強度が得られないことが原因と思われる。特にNo.9の箇所は、法尻にフトン籠が設置されていたにもかかわらず法面崩壊を起こしている (Photo 13)。また、法面崩壊の規模の大きなものはNo.4 (Photo 14) である。この箇所は旧沢地形であり浸透水が集まりやすいこと、土の剪断強度に対して盛土の規模が大きく、標準的な勾配 (1:1.5) では急勾配すぎたことが、結果的に崩壊した原因と思われる。

法面崩壊の後に、侵食により法面から土砂の流出が観察された箇所はNo.1, No.2 (Photo 15) , No.5であった。これらの箇所はいずれも、崩壊した盛土法面に向かって圃場が傾斜している。ただし、この圃場では既に営農が始まっており、圃場が分割され畦で区切られていたため圃場の地表水は分散して排水され、また土壌侵食対策のため畝間に藁や粗朶が置かれていたため、地表流出水は緩慢に圃場を流れたものと思われ、崩壊した盛土法面の侵食は比較的軽微に留まった。No.8の箇所は、法肩は崩壊しておらず、また圃場は同様に分割排水されていたため法面の侵食は起きなかった。

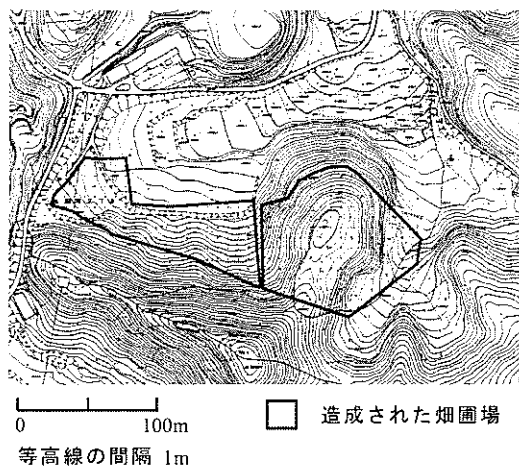
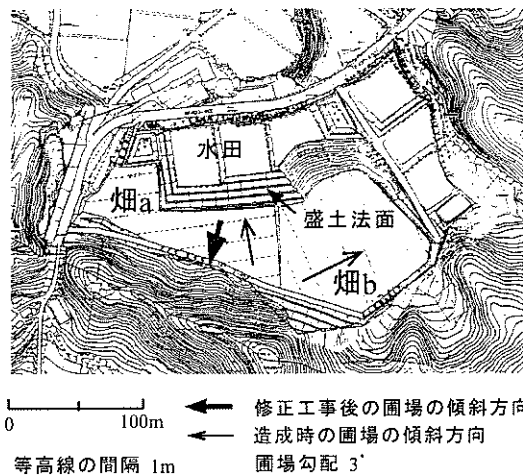
Fig.13 N圃場造成前の地形

Fig.13に、N圃場の旧地形、Fig.14に造成後のN圃場の地形及び侵食された盛土法面を示す。

この箇所では山林を掘削して開畑を行い、同時に谷地田を埋め立てて圃場整備を行った (Fig.13)。造成直後の春先に降雨があり、法面の表面が圃場からの浸透水により侵食された (Photo 20)。造成当初の圃場面は盛土に向かって傾斜しており (Fig.14, 畑a)、地表水が法面付近に集まり易い地形になっていたため、この畑圃場から法面に浸出したものと思われる。

この法面では、その後、補強工事後6年目の冬までに日雨量100mm以上の降雨を数回経験したが、工事直後と比較して法面の侵食は発達せず、9年目の夏には初期に吹き付けた草の上に葛が生育して法面の大半を覆い、植生と土質はともに安定した状態であることが観察された (Photos 22,23)。

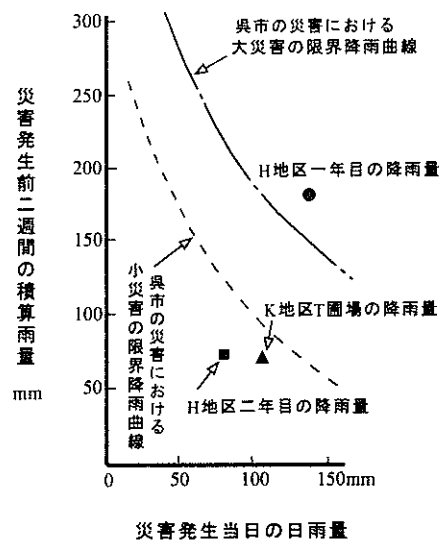
Fig.15 災害発生時の降雨量
Rainfall when disasters occurred

網干（1972）は、呉市の自然斜面において崩壊が発生した時の降雨量を、崩壊が発生した当日の日雨量と、崩壊発生前2週間の積算雨量とを用いて整理し、崩壊発生時の限界降雨量を示している。H地区、K地区の災害発生時の降雨量を、この方法で整理して比較してみると（Fig.15）、H地区1年目の降雨量は、呉市において大災害が発生したとされる限界降雨量を超えているが、H地区2年目の降雨量及びK地区T圃場の降雨量は小災害が発生したとされる限界降雨量以下であったことがわかる。H地区1年目の崩壊の場合は、Fig.5のAの法面に簡単な暗渠が設置されていた以外に、ほとんどの法面に暗
