農地・農業用施設被害の概要について

谷 茂*

The Mid Niigata Prefecture Earthquake in 2004 caused damage to agricultural facilities. Kinds of facilities which suffered damage were small earth dams, head works, reclamation areas, irrigation canal, and large fill dam. In this chapter we give an outline of the damage to agricultural facilities and its features.

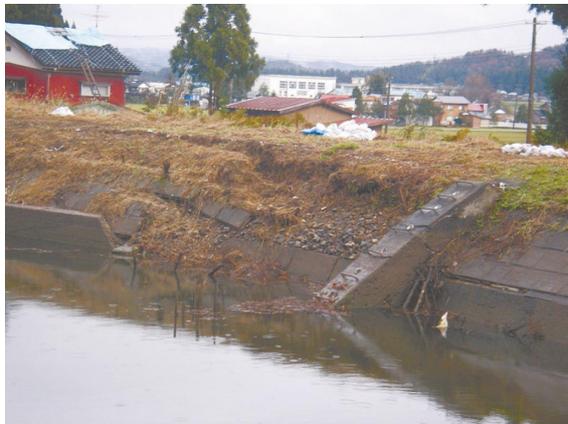
Photo 1 ため池の被災事例（上流斜面の崩壊）
Damage to earth dam (Failure of upper slope)

15m以上の農業用フィルダムでは4箇所が変状を受けた。Fig.1にはため池の，Fig.2には水路の市町村別の被災分布を示したが，ため池，水路とも小千谷市，旧山古志村の被害数が多かった。Photo 1,2にため池及びフィルダムの代表的な被災事例を示す。

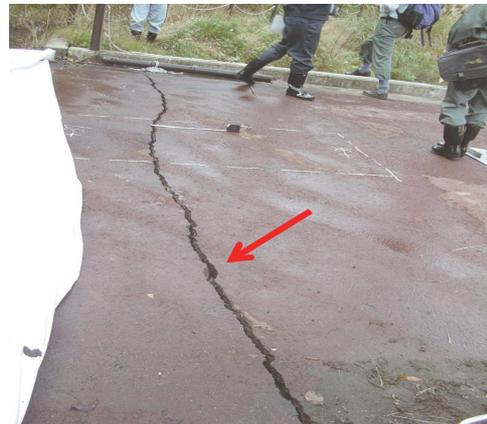
Photo 2 フィルダムの被災事例（天端のクラック）
Damage to large fill-dam (Crack at the crest)
