農地・農業用施設被害の概要について

谷 茂*

Damage to Agricultural Facility

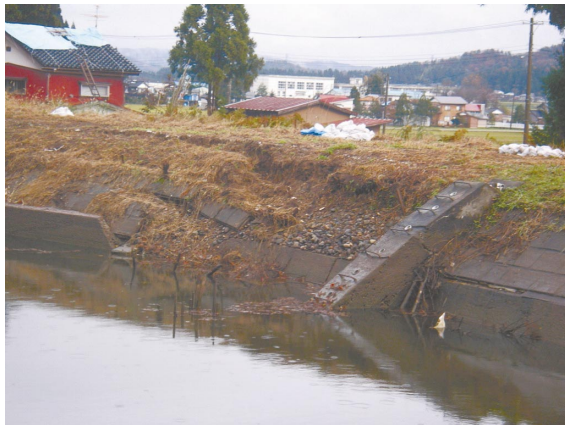
Photo 1 ため池の被災事例（上流斜面の崩壊）
Damage to earth dam (Failure of upper slope)

15m以上の農業用フィルダムでは4箇所が変状を受けた。Fig.1にはため池の，Fig.2には水路の市町村別の被災分布を示したが，ため池，水路とも小千谷市，旧山古志村の被害数が多かった。Photo 1,2にため池及びフィルダムの代表的な被災事例を示す。

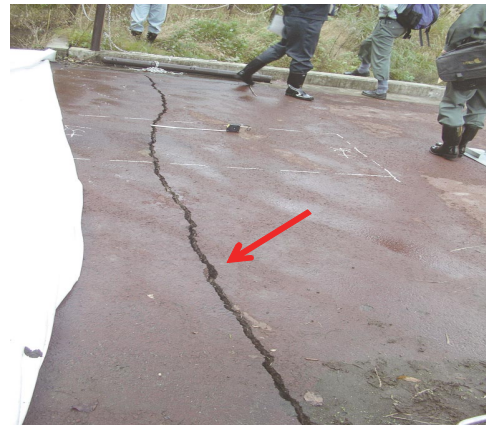
Photo 2 フィルダムの被災事例（天端のクラック）
Damage to large fill-dam (Crack at the crest)
