水稲減収尺度の策定のための実水田圃場内に 清水・濁水区を設けた模擬冠水試験

－試験手法の提案と生育概況調査－

A Pseudo-flooding Experiment under Real Inundation Conditions by Using Clean and Turbid Water Plots to Formulate Reduction Scales in Rice Yield

– Design of the Experimental Plots and Investigation of Growth Conditions –

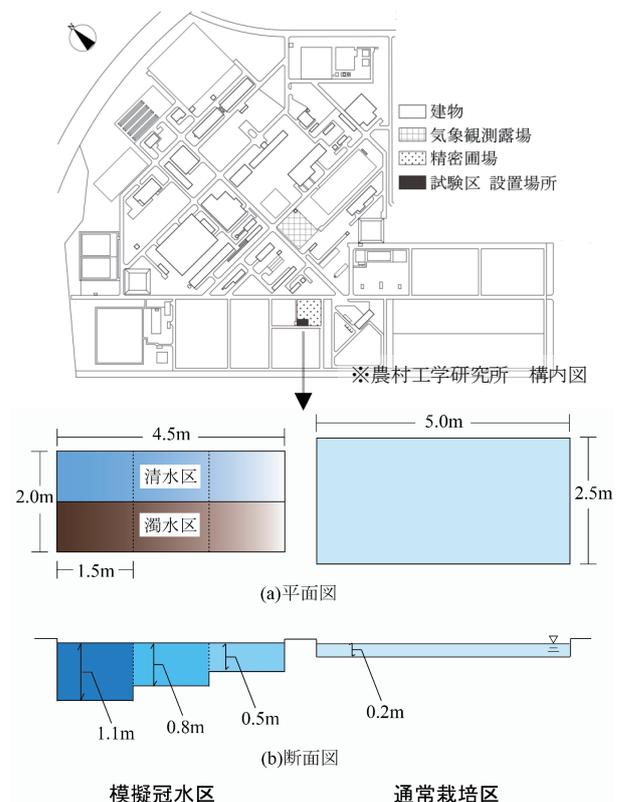
Fig.1 試験区の設置場所（上）と設計概要図（下）
Installation location and brief of the experimental area

した報告（山田ら,1955）があり、また岡ら（1960）は木箱や水田に設置した冠水池を用いて試験を行った。しかし、これらの手法では試験の都度水槽の水を出し入れするなど、水管理に手間がかかることが課題である。さらに、用水路や水槽では実際の水田環境とは異なるため、被害の出現傾向にも違いが出る可能性がある。そこで本試験では、実際の圃場内で田面標高をあらかじめ掘り下げることによって人工的に水深を深くした試験区を整備した。これにより可能な限り実際の冠水災害状況を再現するとともに、試験区の水位は通常の水田水管理を行うだけで深く保たれるため特別な水管理を必要としない点が特徴である。試験区は、通常の栽培状態を保つための通常栽培区（以後、通常区）および、模擬的に冠水状態を再現した模擬冠水区（以後、冠水区）から成る。設置場所は、農村工学研究所内にあり毎年通常の水稲栽培が行われている精密圃場内である（**Fig.1**参照）。以下に試験区設計の詳細を示す。

冠水区は、田面標高を通常区よりもさらに深く掘り下げることで通常の水管理状態でも水深を深く保ち、模擬的に洪水状態を再現した区画である。冠水区は、中央をコンパネで仕切り水の移動を制限することで、さらに清水区と濁水区の2つに分割している（Fig.1）。清水区と濁水区には通常の水田用水が流入するため、清水区ではその水を利用して冠水試験を行い、濁水区では試験時に濁り状態を作り出す工夫を行うことで両者の濁度に違いを出す（Ⅲ.3参照）。なお、冠水区の整備面積は、全長 4.5m 、

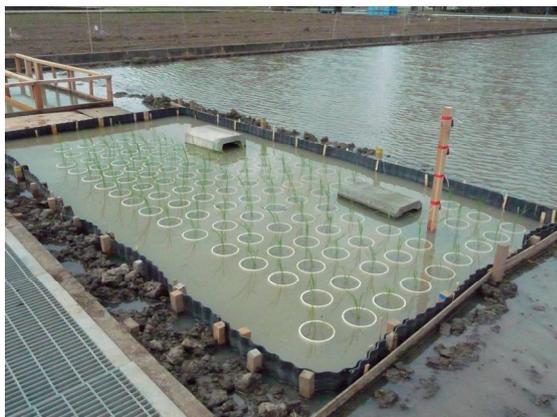
(a)試験開始時の通常栽培区

Fig.2 整備した試験区の様子
Pictures of the experimental plot

りの栽培面積を $0.25\text{m} \times 0.45\text{m}$ 程度と設定し、ポットが合計で105個であることから区画全体の面積を約 12.5m^2 ($2.5\text{m} \times 5.0\text{m}$)と決定した。また、使用したポットの高さが 0.19m であることから、田面標高を元の高さから 0.2m 掘り下げることで、通常の水管理下でもポットの上端から用水が供給されるように工夫した。圃場の整備については、田面を掘り下げて均平をとった後、底面にコンジットパネル（以下、コンパネ）を敷きポットを安定して置けるようにするとともに、試験中に崩れないように周囲は畔波板で囲んだ（Fig.2(a)）。

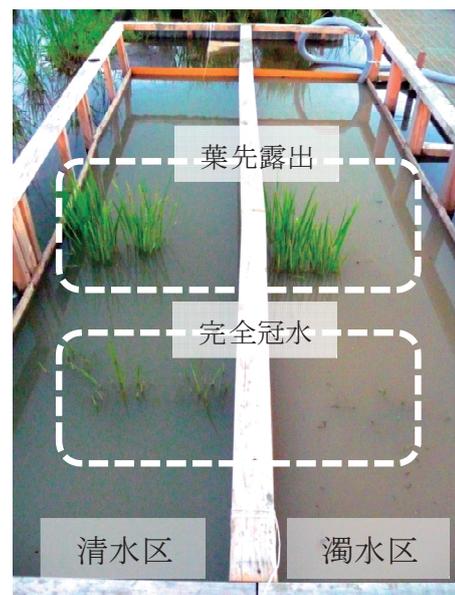
Fig.3 穂ばらみ期の冠水試験中の様子
(写真奥が浅く、手前が最深部)

Situations of pseudo-flooding experiment in booting stage

幅 2m （幅は清水区と濁水区で各 1m ）とし、シヨベルにより掘り下げ高さを調整した後にコンパネと木材で枠を組み、試験中に崩れないように補強した（Fig.2(b)）。水深は、栽培品種に選定したコシヒカリの草丈が最大で 1m 前後になることを勘案し、 0.3m 、 0.6m 、 0.9m の3段階となるよう計画した。実際は、これに通常区と同様にポットの高さ（ 0.2m ）を加え 0.5m 、 0.8m 、 1.1m の3段階で地表面より掘り下げている。このように段階的に水深を変えることで、試験時の水稻の生育段階に合わせて最適な水深区画を使い分けることが可能となり、さらに同程度の草丈の水稻で試験を行う場合にも完全冠水・葉先露出の状態を容易に作り出せる。Fig.3は穂ばらみ期に行った冠水試験の様子であるが、葉先露出と完全冠水の条件をそれぞれ満たしていることが確認できる。

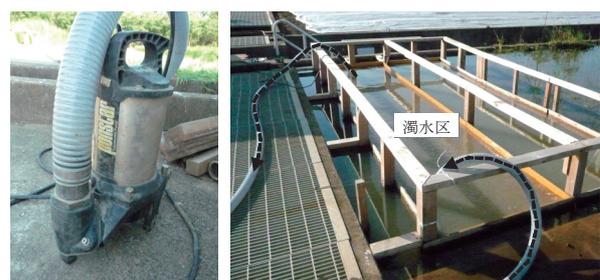
Fig.4 水中ポンプによる濁水区の攪拌
Situation of water stirring by using submerged pump

を使用)を区内の最深部に投入し、吸い上げた水をホースを通じて再び濁水区の最浅部に戻すことで水を循環させ、濁りが生じるまで攪拌する (Fig.4)。その際、濁り度合いは濁度計により随時観測し、使用した濁度計の測定上限値 (ここでは800mg/l) を超えるまで攪拌を継続した。予備試験により、濁度は攪拌を終了すると徐々に低下していくことがわかったため、ポンプを継続的に動かすことで濁り状態を保つ手法も考えたが、狭い濁水区の中では循環水によりかなりの流速が発生することが確認され、冠水状態にある水稲の倒伏といった影響が懸念された。そこで本試験では、その流速による影響を最小限に留めるために、攪拌作業を1日に1~2回 (1回あたり10分程度)、毎日行うことで、冠水期間中の濁り状態を保つこととした。

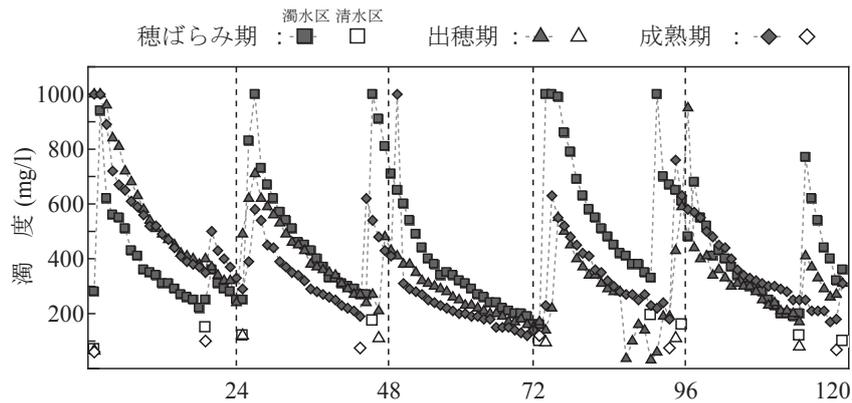
Fig.5 冠水試験期間中の濁度測定結果
Turbidity measured during of flooding experiment

Fig.5に、各試験期間中の濁度測定結果を示す。図より、濁水区では攪拌の効果で定期的に濁度が急上昇しているのが見て取れる。また、濁水区の濁りが隣接する清水区へ与える影響は微少であり、両区の濁度には明確な差があることが確認された。ここで試験期間中 (5日間) の濁度の平均は、濁水区で360~400mg/l程度、清水区で100mg/l程度であった。

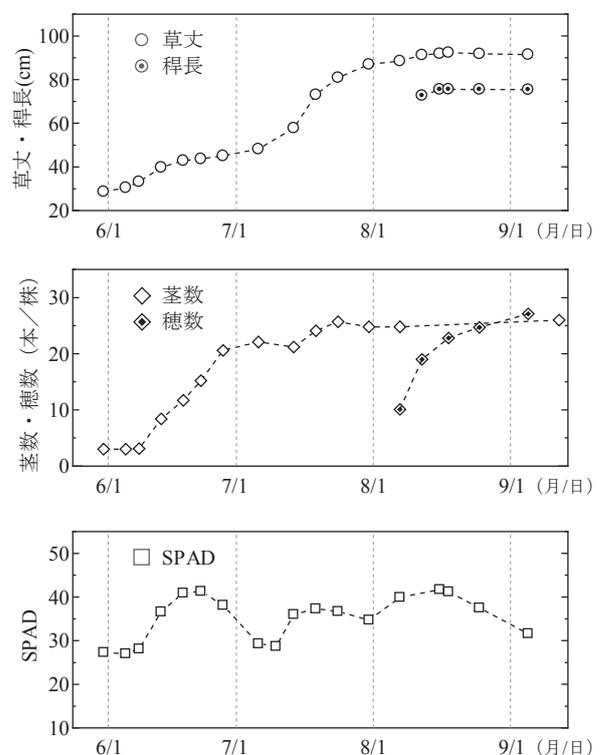
Fig.6 対照区の生育概況
States of growing stage of rice in control plot

Fig.6に通常栽培を行った対照区の生育概況を示す。移植直後は30cm程度であった草丈は6月末には45cmを超え、7月末には90cm弱となった。その後は収穫まで大きな変化はなかった。分けつは6月半ばより始まり、7月半ばまで茎数の増加が続いた。その後、8月1日には初めて穂が出ているポットを観察し、葉鞘のふくれた茎が多数あることから穂ばらみ期であることが確認された。その翌週には出穂が目立ち始め、出穂期に入った。実際に、本年の茨城県の出穂期は7月22日~8月15日と平年並みであったと報告されている。また葉色をあらわすSPADを見ると、通常は生長とともに上昇していくはずが6月後半より下降傾向にあり、このときの葉は緑色が

薄く黄色がかった。症状より肥料不足 (主に窒素分) と判断できたので、7月9日に窒素 (N) を2kg/10aの割合となる量ですべてのポットに追肥した。また、穂が出始めた8月1日にも同量の窒素肥料を追加した。収穫直前の計測結果では草丈91.5cm、稈長75.4cm、茎数26.0本、穂数27.1本、SPAD値31.6となった。本年度は夏場に猛暑が続く、特に8月の月降水量は平年の10分の1程度と雨の少ない状況であったが、ポット栽培でも通常の圃場と大差なく、また倒伏も無かったことから生育状況は概ね良好であったといえる。

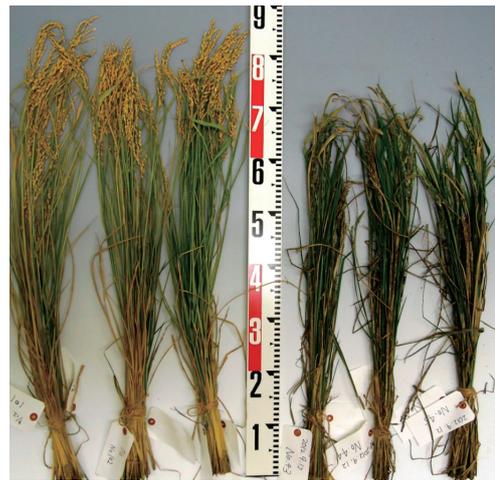
Fig.7 冠水試験による外部形態変化
Changes in morphological characters by flooding

穂ばらみ期に冠水した水稻では、他の期間と比較して外部形態に最も大きな変化が現れた。Fig.7は対照区的水稻と、濁水で5日冠水させた水稻の収穫後の比較であるが、試験水稻では枯れが目立ち、明らかに生育状況に差があることがわかる。草丈は、清水区で試験を行った水稻については葉先露出、完全冠水ともに、冠水により

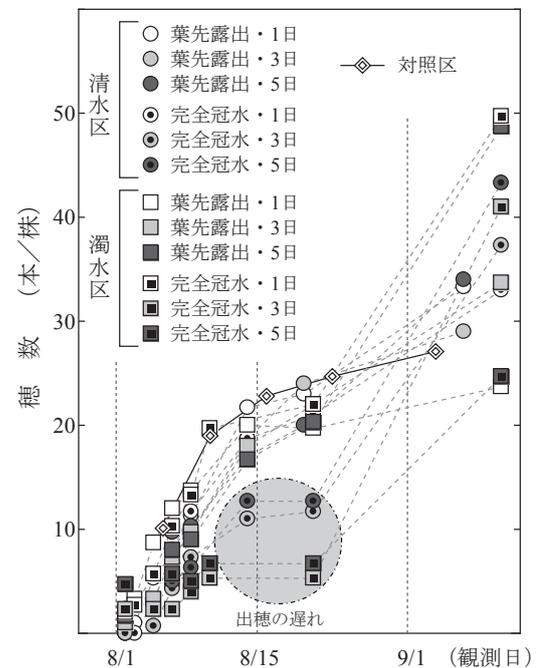
Fig.8 穂ばらみ期試験後の穂数の変化
Change of the number of rice ear

伸長する傾向が見られた。濁水区では清水区に比べて伸長率がやや小さく、試験直後には明確な変化は見られなかったが、通常栽培していくうちに冠水期間が長い水稻ほど枯れた葉や茎が目立つようになり、最終的には草丈も大きく減少した。稈長も、濁水区で完全冠水させたものでは期間が長くなるにつれ短い結果となった。茎数については、葉先露出、完全冠水双方とも対照区より多くなり、その傾向は冠水期間が長いほど顕著であった。ただし、濁水区で5日間完全冠水させたポットでは枯れた茎が目立ち、茎数は減少した。Fig.8に栽培期間中の穂数の変化を示す。清水区・濁水区ともに葉先露出に比べて完全冠水したポットで出穂の遅れが目立ち、特に濁水区でその傾向が顕著であった。例えば、出穂期が概ね終了した8月22日の調査時点で対照区では穂数が24.7本で

あったのに対し、清水区で3日および5日完全冠水させたポットでは12～13本、同様に濁水区の場合では5～6本程度と極端に少なかった。また、それぞれの試験条件で8月下旬以降にも穂数が増加し、最終的には対照区と同等かそれ以上の本数となったものが多い。しかし、既に枯れた穂や高次分けつ茎から出た短小穂が多くみられた。

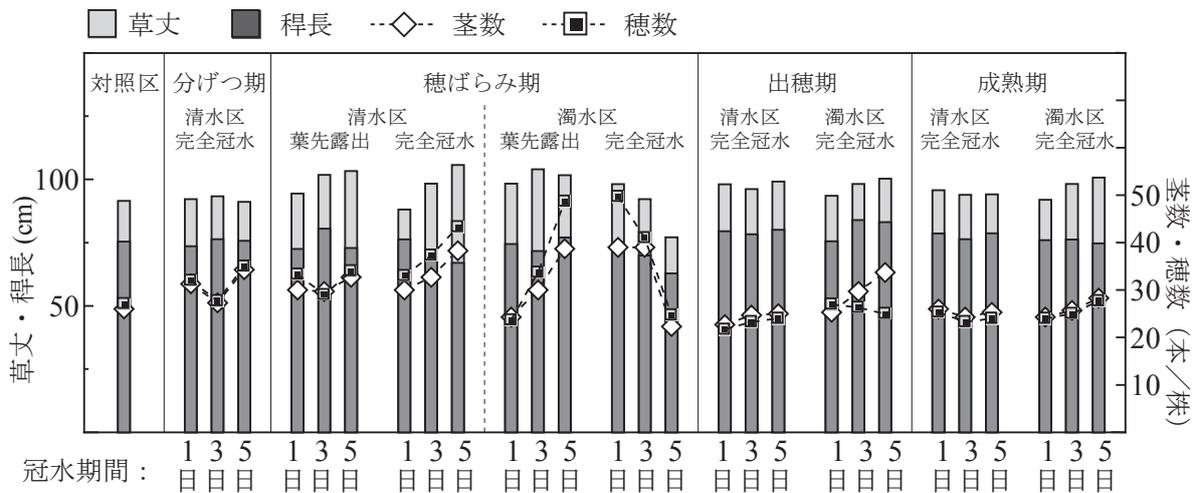
Fig.9 収穫期に測定した生育概況の比較
Comparison of growth condition in harvest period

Fig.9は、収穫直前となる9月4日～11日の期間に測定した生育状況の最終結果を示したものである。まず草丈については、冠水させることで全体的に対照区より長くなる傾向が見られたが、穂ばらみ期に濁水区で5日間冠水させた水稲では枯れ具合がひどく、極端に低くなった。稈長については、分けつ期では変化がなく、穂ばらみ期では清水区、濁水区共に完全冠水させたポットで通常より短くなる傾向が見て取れる。また出穂期は稈長が最も長くなり、特に濁水区で伸びていた。茎数と穂数については穂ばらみ期に試験を行った水稲で変化が目立った。特に清水区・完全冠水と濁水区・葉先露出では冠水期間が長くなるにつれ増加している傾向があった。また、穂ばらみ期の濁水区・完全冠水では期間が1日でも茎数および穂数の増加がみられたが、期間が長くなると逆に数が減少した。出穂期では、穂ばらみ期ほどの明確な変化は見られないが、濁水区で冠水させると茎数がやや増加した。しかし穂数については増加せず、対照区と比べてやや少ない結果となった。一方、収穫直前である成熟期に試験を行った水稲では各項目で大きな変化は見られず、影響は小さいといえる。

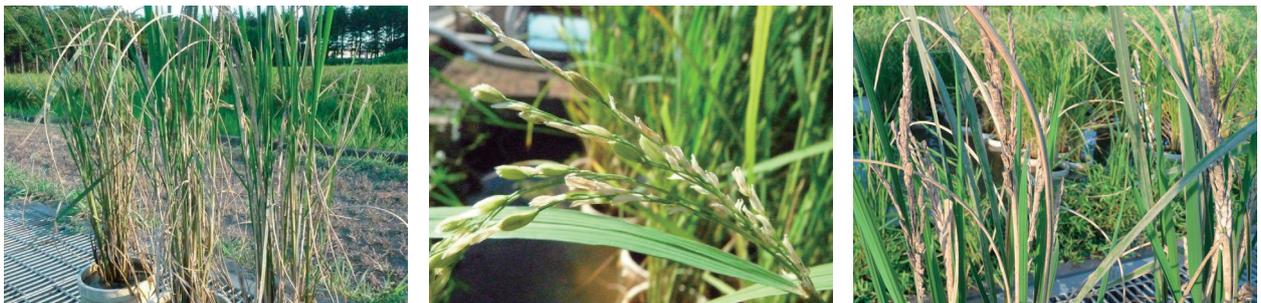
(a) 茎・葉の枯れ (b) 籾の不稔 (c) 枯れ穂の出現

Fig.10 冠水試験後に見られた水稲被害の様子
Damage on rice plant caused by flooding

冠水後に通常栽培をしている水稻を観察していると、葉や茎、穂の枯れや不稔籾の出現等の被害がみられた (Fig.10)。そのうち、特に収量に影響があると思われる穂への被害出現状況について調査した結果を Table 4 に示す。穂への被害の種類としては、不稔籾の出現 (Fig.10 (b)) と、穂全体の被害 (Fig.10 (c)) の2通りがあった。不稔籾では、穂の一部で発生した被害が小さいものと、穂の大半が不稔となった被害の大きいものが見られた。また、収量がほぼ見込めない穂全体への被害は、穂の全体が枯れてしまったものと、穂が付いている稈が途中で折れることで収穫できなくなったものがあった。ここでは、それぞれの被害出現穂の数を合計した値を穂数全体で除したものを被害発生率とした。調査日は8月21日~24日であり、冠水試験からの経過日数は分けつ期に行ったもので約60日、穂ばらみ期では約20日、出穂期では約10日である。

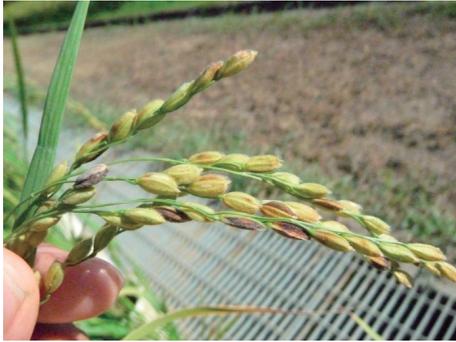
(a) カメムシ類被害による籾の褐変

Fig.11 冠水以外の原因による水稲被害
Damage on rice plant caused by other than flooding

主に収穫してから穂が成熟するまでの乳熟期に発生し、これにより籾が褐変するといった変化が現れる (Fig.11 (a))。本年は夏場が高温少雨であったため、カメムシ害の発生しやすい状況であったと考えられる。これは大きな減収要因とはならないが、収穫後の玄米に斑点が現れるなど (斑点米)、玄米品質を低下させる要因となる。防除の方法としては栽培中に各ポットへの殺虫剤 (粒剤) の散布を行った。一方、鳥類による食害は成熟期前である8月末に確認された。カメムシ被害が試験区のほぼ全域で発生していたのに対し、こちらは鳥類の移動が容易

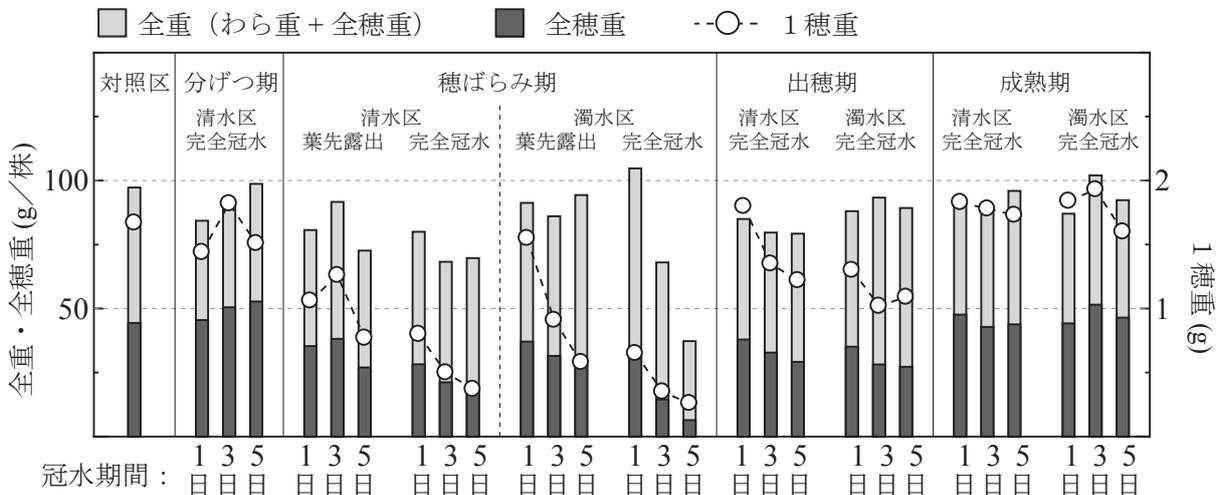
Fig.12 試験条件毎の収穫後の全重および全穂重と1穂あたりの重さ
Total weight of rice plant, weight of all ear and a ear weight after harvesting

それぞれの水稲は、9月12日、13日の2日間ですべて収穫を終えた。収穫した水稲は3週間程度保管し、乾燥させた後に収量調査に向けて各項目の測定を開始した。ここでは、その速報値として水稲の全重 (わら重+全穂重) および、1穂重 (全穂重/穂数) を計測した結果を Fig.12 に示す。分けつ期では冠水期間とともに全重および全穂重がやや増加しているが、1穂あたりの重さでは対照区よりやや軽かった。穂ばらみ期では各値の変化が最も大きく、その傾向は特に濁水区で顕著であった。また清水区・濁水区共に、完全冠水に比べて葉先露出の場合は被害が小さいことが示された。ここで、濁水区・葉先露出と比較して清水区・完全冠水の方が収量に繋がる穂重が軽いことから、水稲の減収要因としては水の清濁よりも葉先が出ているか否かが大きな影響を与えようと考えられる。このことから、実際に冠水が発生した場合に取るべき応急的対策として、水稲の一部でも水面から出るように保つことが有効であるといえる。さらに、冠水被害度合いの予測には被害発生時の水稲生育段階と水深の関係にも留意する必要がある。出穂期では、全重には大きな変化はないものの穂重が冠水期間とともに低下しており、その影響は濁水区の方が大きかった。これより、出穂期には冠水による外部形態変化は小さいが、最終的な収量の低下には影響が懸念されることが示された。一方、成熟期ではすべての項目で大きな変化はなく、この時期は冠水した場合にも収量への影響はほぼ無いと考え
